# MANİSA TAŞINMAZ KÜLTÜR VE TABİAT VARLIKLARI ENVANTERİ (Şehzadeler ve Yunus Emre İlçeleri)

Cilt 1

*Zafer Kalkınma Ajansı, 2013 Yılı Doğrudan Faaliyet Desteği Programı "Manisa Taşınmaz Kültür Varlıkları Envanterinin Güncellenmesi" Projesi Kapsamında Hazırlanmıştır.*

**MANİSA**  
**TAŞINMAZ KÜLTÜR VARLIKLARI**  
**ENVANTERİ**  
CİLT 1

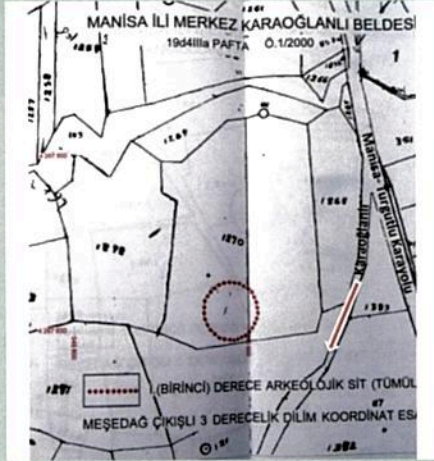
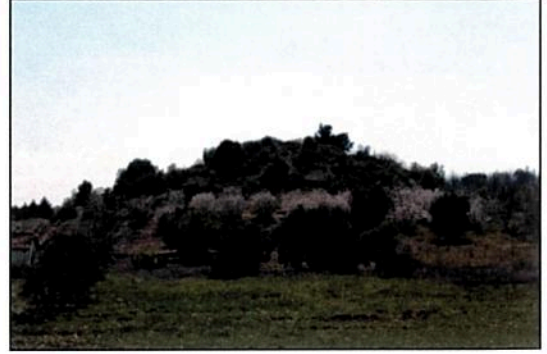
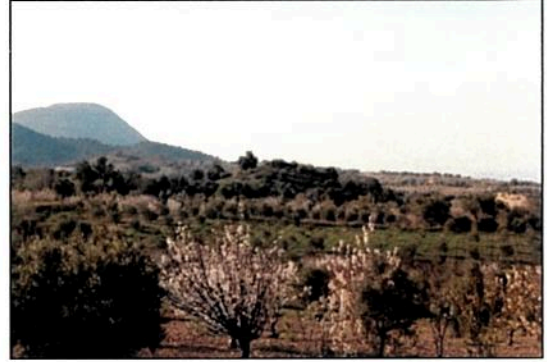
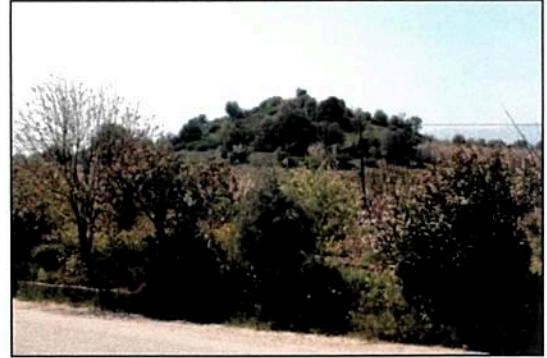
# ALİBEY TEPEŞİ TÜMÜLÜŞÜ

**GENEL TANIM:** Turgutlu ile Karaoğlanlı arasındadır.

Şeytantepe Tümülüsü'nün yaklaşık 700 m. güneydoğusundadır. Karaoğlanlı yerleşim merkezinin 1,20 km kuzeydoğusunda; Turgutlu'ya giden Karayolundaki üst geçidin yaklaşık 100 m güneyinde, Halil Sayal'a ait zeytinlik içinde yer alır. Tümülüsün çapı yaklaşık olarak 30 m'dir. Büyük ölçüde yüzey toprağı aşınmış olan Tümülüsün bugüne ulaşan yüksekliği ortalama 4 m kadardır. Yöre sakinlerince, içinde bir oda mezar bulunduğu söylenen tümülüsün üst noktasında derin kaçak kazı çukuru bulunmaktadır.

Kayıtlara "Çobanisa -7 Tümülüsü" adıyla geçmiştir. Tarım faaliyetleri ve kaçak kazılar sonucunda yüzeyi bozulmuştur.

ÖNERİLEN KORUMA: Kolluk kuvvetlerince sıklıkla denetlenmesi

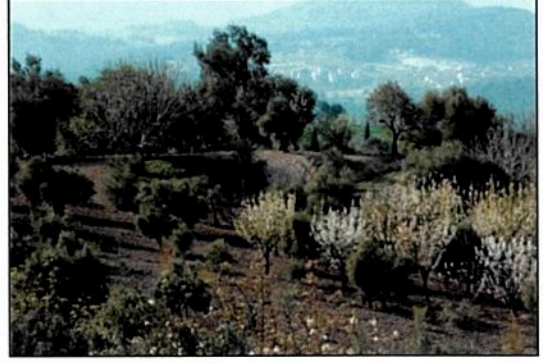
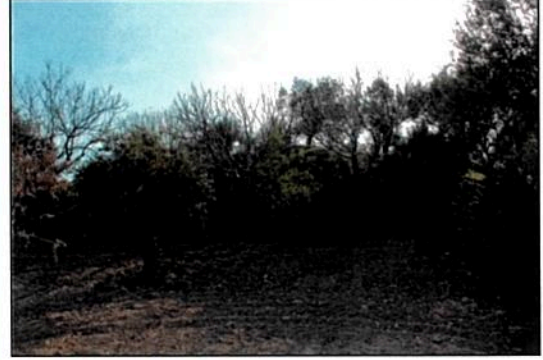
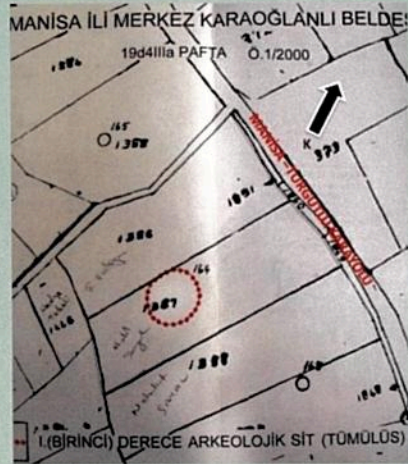
# YOLKAHVE (SELİMİN TEPE) TÜMÜLÜSÜ

GENEL TANIM: Büyük ölçüde tahrip olmuş, özelliğini kaybetmiş bir Tümülüs mezarıdır. Tümülüse, Manisa Turgutlu karayolunda, Karaoğlanlı sapağını geçtikten yaklaşık 500 m sonra ova içine, kuzeye doğru ayrılan tarla yolundan ulaşılır. Mezarın batı yarısında yaklaşık 10 m derinliğinde çukur açıldığı görülmüştür. Mezarın etrafında kaçak kazılar sonucu mezardan çıkan blok taşlar bulunmaktadır.

ÖNERİLEN KORUMA: Kolluk kuvvetlerince sıklıkla denetlenmesi

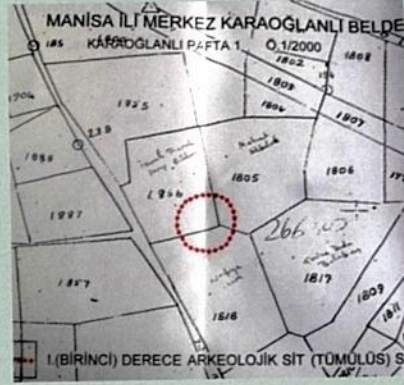
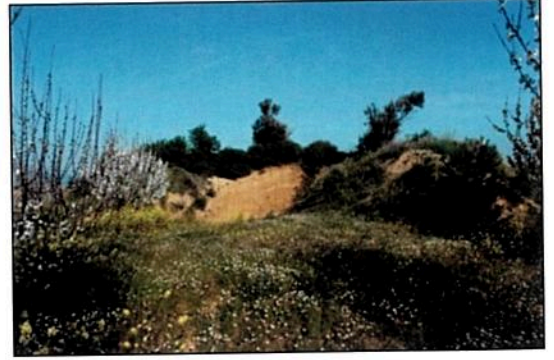
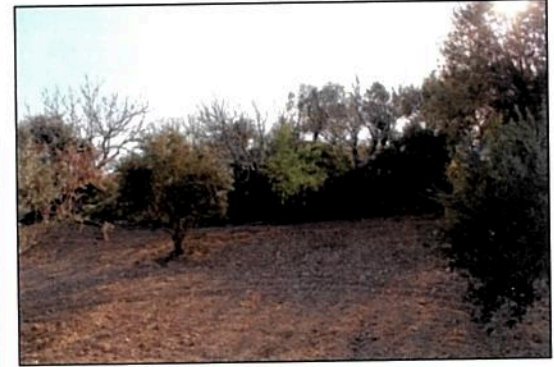
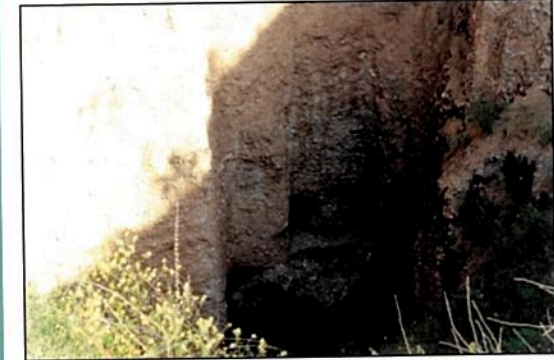
# ÇOBAN DEDE TÜMÜLÜSÜ

**GENEL TANIM:** Turgutlu ile Karaođlanlı arasındadır. Manisa il merkezinden Turgutlu yönüne giden karayolundan Yukarı Çobanisa'ya çıkan yolun kuzey doğusundadır. Üzerinde çitembik ağaçları yer alan tümülüsün en üst kısmında Kuzeydođu-Güneybatı yönlü, etrafı beton ile çevrilmiş bir mezar (yatr) bulunur. Tümülüsün çapı yaklaşık 111 m'dir. Yüksekliđi ise 10 m kadardır. Kayıtlara "Çobanisa -4 Tümülüsü" adıyla geçmiştir.

ÖNERİLEN KORUMA: Kolluk kuvvetlerince sıklıkla denetlenmesi

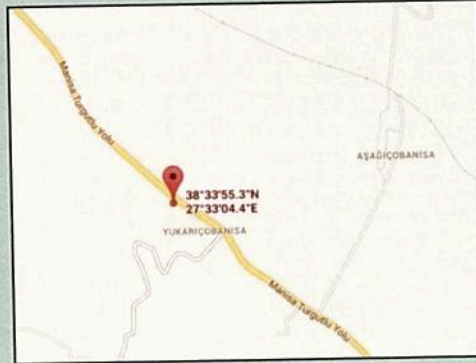
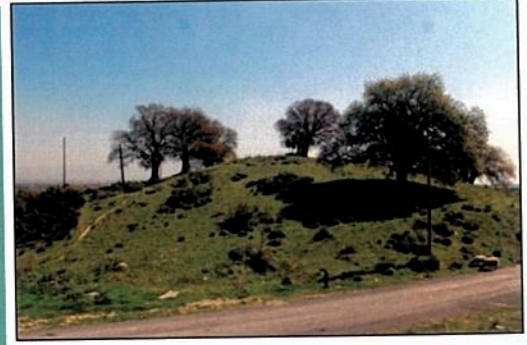
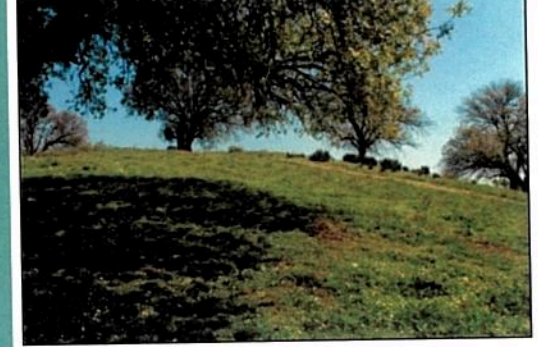
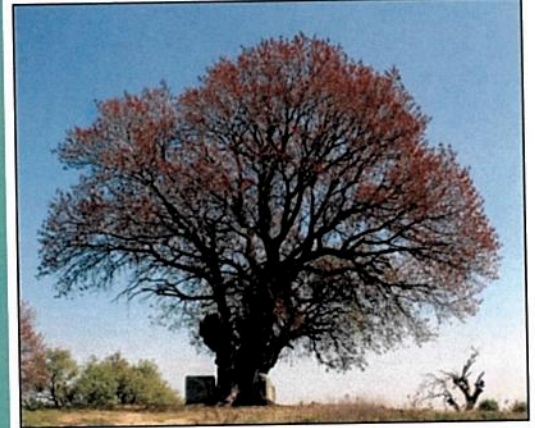
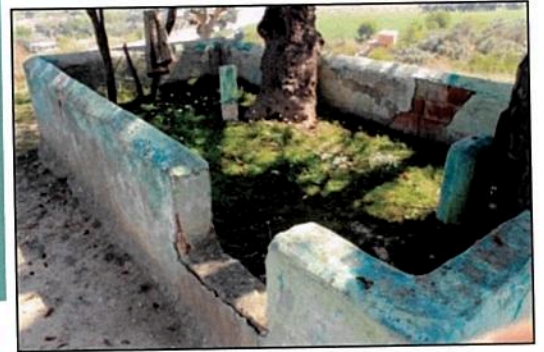
# ÇOBANISA OKULÖNÜ TÜMÜLÜSÜ

GENEL TANIM: Yukarı Çobanisa Köyü içinde, günümüzde kullanılmayan okul binasının kuzey yanındadır. Gediz Ovasına hakim bir noktadadır. Üzerinde zeytin ağaçları olan tümölüsün çapı 32 m, korunan yüksekliđi yaklaşık 5 m kadardır. Üzerinde kaçak kazı çukurları vardır. Kayıtlara "Çobanisa -5 Tümölüsü" adıyla geçmiştir.

ÖNERİLEN KORUMA: Kolluk kuvvetlerce sıklıkla denetlenmesi

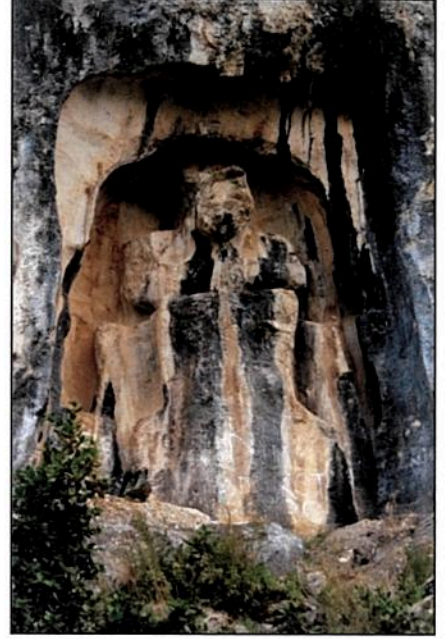
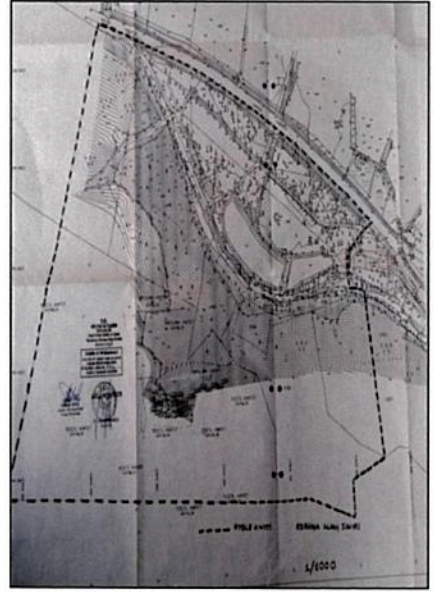
**AYRINTILI TANIM:** MÖ. 2 bine tarihlenen kabartma, kaynak suyu bulunduğu için buraya yapılmıştır. Kayalığın ovaya bakan yüzeyine açılmış bir niş içinde, yüksek kabartma olarak işlenmiş olan figür, cepheden tasvir edilmiş olan, elleri göğüsleri üzerine kapatılmış, oturur vaziyette tasvir edilmiş bir Ana Tanrıça betimi olduğu kabul eldir. Oturduğu tahtın iki yanında ise aslan ya da panter olduğu sanılır. Yaklaşık olarak 3,50 m yüksekliğinde ve 1,5 m genişliğindeki niş içinde betimlenmiş olan figür zaman içinde büyük ölçüde aşınmıştır. Kabartmanın batı yanında duvar yüzeyine kazınmış hiyeroglif yazı sırası görülebilir.

İYİ	ORTA	KÖTÜ
KORUMA DURUMU			X
TAŞIYICI YAPI			
DIŞ YAPI			X
ÜST YAPI			
SÜSLEME ELEMANLARI

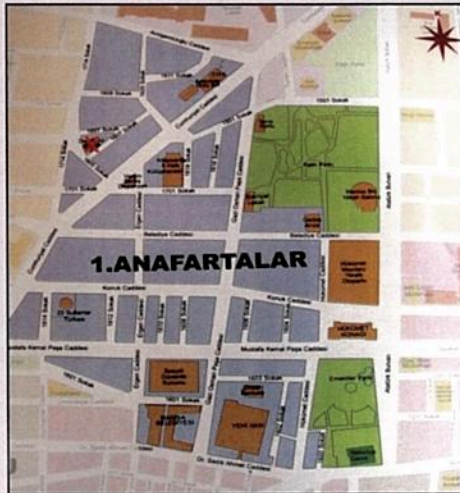
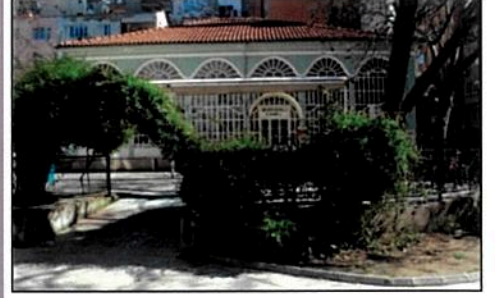
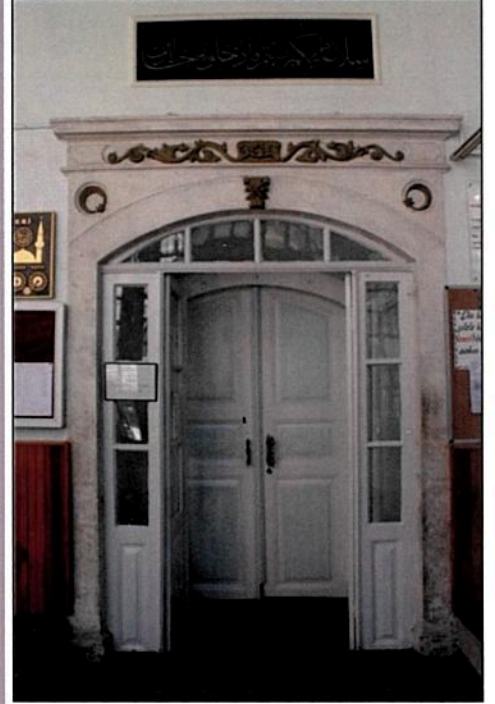
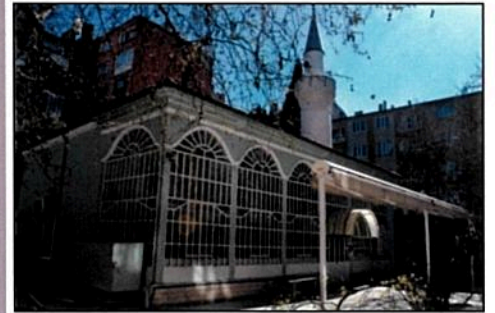
GENEL TANIM: Enine dikdörtgen planlı, kırma çatılı kagir bir camidir.  
AYRINTILI TANIM: Caminin yenilendiği anlaşılmaktadır. Minaresi eskidir.  
Kısa bodur bir görünümü vardır.  
(Son Cemaat yeri, plasterlerin taşıdığı yayvan kemerli bir camekânla  
kapatılmıştır.)  
YAPILAN ONARIMLAR:  
HAZIRLAYANLAR: İlhami BİLGİN, Enis ÜÇBAYLAR, Mustafa TÜMER  
F. ÜİKÜ BİLGİN

İYİ	ORTA	KÖTÜ
KORUMA DURUMU		X	
TAŞIYICI YAPI		X	
DIŞ YAPI		X	
ÜST YAPI		X	
SÜSLEME ELEMANLARI		X

ELEKTRİK	SU	ISITMA	RUTUBET
X	X	X	YOK

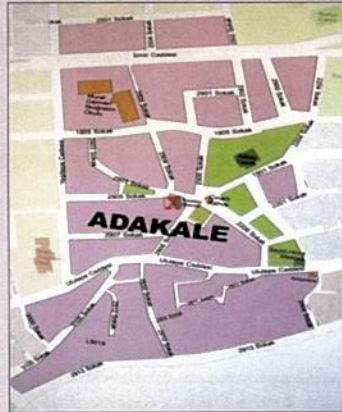
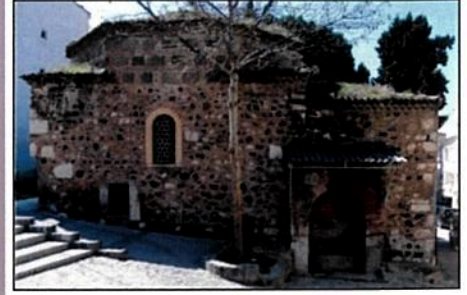
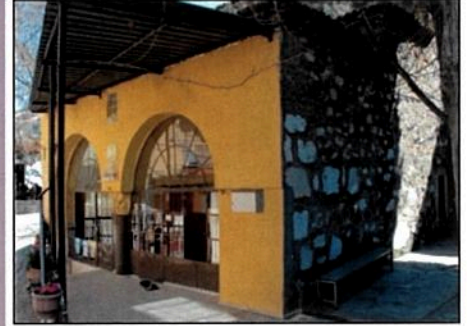
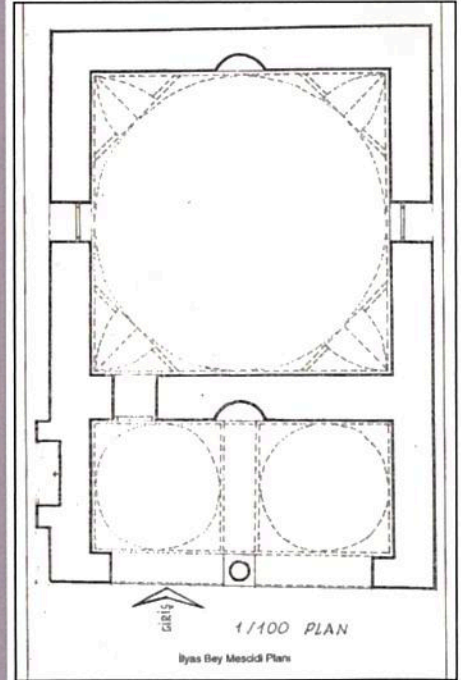
# İLYAS BEY MESCİDİ

GENEL TANIM: Kare planlı, tek kubbeli, Beylikler Devri Türk Mimarisinin tipik mescit örneklerinden biridir.  
AYRINTILI TANIM: 7.05 X 7.05 m. İç ölçülerindeki mescidin kuzey cephesine Bizans başlıklı mermer bir sütunun iki bölüme ayırdığı son cemaat yeri yapılmıştır. İçten iki kubbe ile örtülmüş olan bu son cemaat yerinin dıştan alaturka kiremitle kaplanmış olduğu görülmektedir. Son cemaat yerinin zemini altıgen tuğlalarla döşenmiş ve kuzey duvarının ortasına bir mihrabiye nişi oyulmuştur. Mescidin kapısı kuzey duvarının sol tarafına açılmıştır. Caminin dış cephe duvarında çeşme bulunmaktadır.

İYİ	ORTA	KÖTÜ
KORUMA DURUMU	X		
TAŞIYICI YAPI	X		
DIŞ YAPI	X		
ÜST YAPI	X		
SÜSLEME ELEMANLARI			X

ELEKTRİK	SU	ISITMA	RUTUBET
X	X	X	YOK

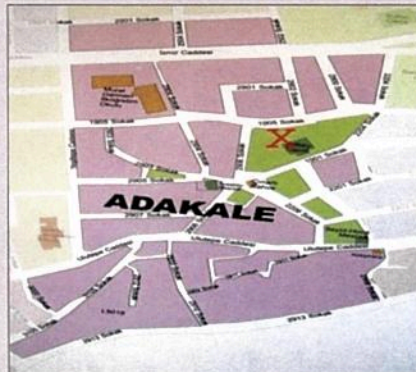
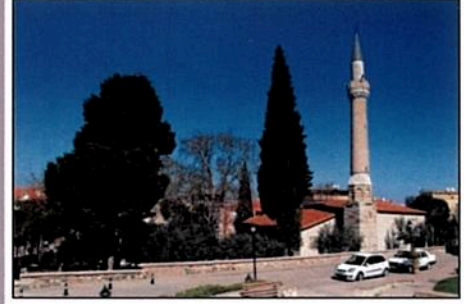
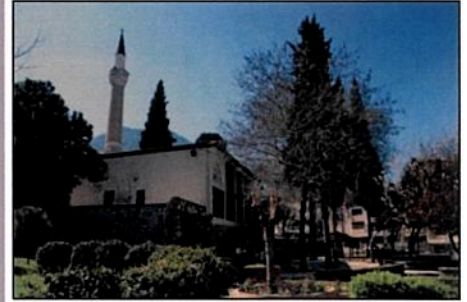
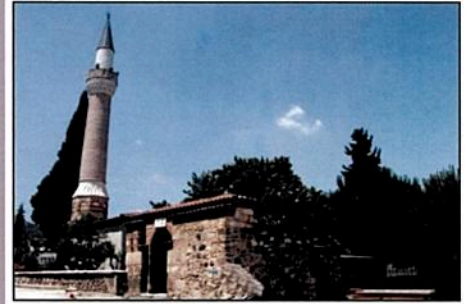
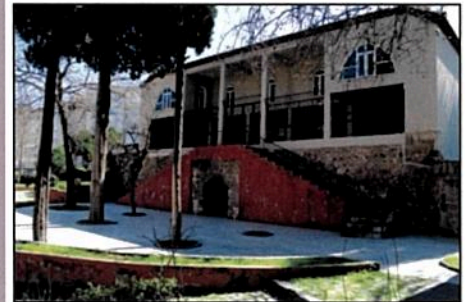
GENEL TANIM: Geniş bir avlu içinde yer alan Ali Bey Cami arazinin eğimine uyumlu olarak inşa edilmiştir. Ana giriş kuzey cepheden iki taraflı merdiven ile sağlanır. Ters " T " plan özelliği gösteren zaviyeli cami tipinde inşa edilmiştir.

AYRINTILI TANIM: Ali Bey cami geniş bir avlu içinde yer alır. Kuzey cephesinde yer alan iki taraflı merdiven ile son cemaat yerine giriş sağlanır. Son onarımda ahşap olan ayaklar beton olarak yenilenmiştir. Cami planı olarak zaviyeli cami tipi özellikleri gösterir. Minare caminin batısında yer alır yapıda ve minarede devşirme malzeme görülür. Bahçenin kuzey kapısı kısmen ayaktadır. Kapının batı köşesinde bir çeşme bulunmaktadır.

YAPILAN ONARIMLAR: 1978 yılında yapılan onarım neticesinde ahşap aksamlar yerine beton malzeme kullanıldığından özelliklerini kaybetmiştir.  
HAZIRLAYANLAR: İlhami BİLGİN, Enis ÜÇBAYLAR, Mustafa TÜMER  
YAYIN DİZİNİ: Uzunçarşılı, 1929, 77 / Köklü, 1970, 17 / Acun, 1999, 88-90 / Emecen, 1989, 25,92  
TESCİL KARARI: İzmir 1 Nolu KTVKK 02.06.1988/348

İYİ	ORTA	KÖTÜ
KORUMA DURUMU	X		
TAŞIYICI YAPI	X		
DIŞ YAPI	X		
ÜST YAPI	X		
SÜSLEME ELEMANLARI			X

ELEKTRİK	SU	ISITMA	RUTUBET
X	X		YOK

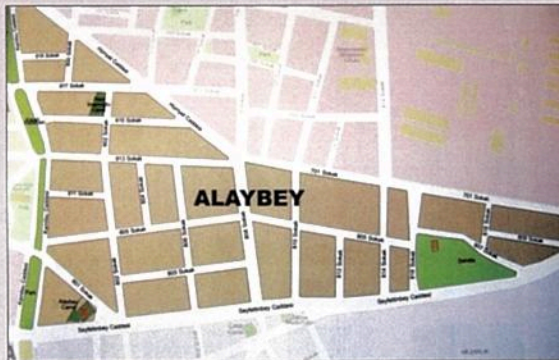
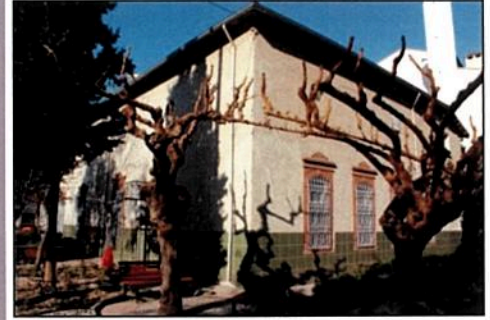
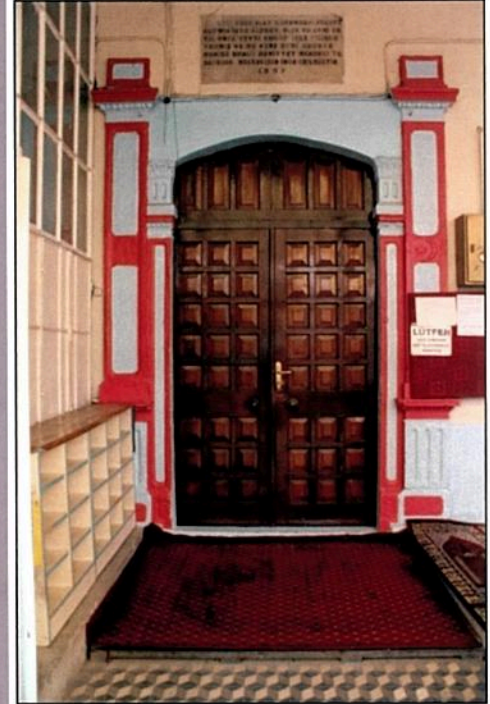
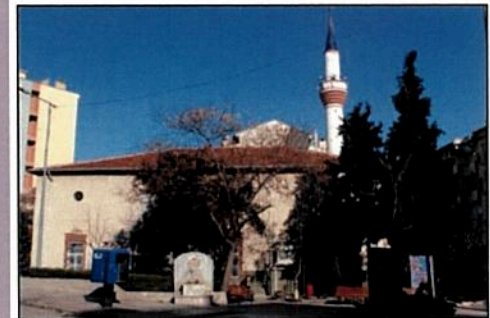
GENEL TANIM: Enine dikdörtgen planlı, kırma çatılı bir camidir. Son cemaat yeri ve avludaki Kur'an Kursu binaları sonradan yapılmıştır. Camii, Kurtuluş Savaşı yıllarında yakılıp, yıkılmış, daha sonra yerine yapılan bugünkü camii, Ferhat Ağa Caminin yerini ve anısını yaşatmak için onarılmıştır.

AYRINTILI TANIM: Ana mekan yan yana iki kubbe ile örtülmüştür. İki kubbe arasındaki boşluk içeriden sivri bir takviye kemiği ile desteklenmiştir. Kubbeler pandantif bingilere oturur. Enine dikdörtgen planlı ve kırma çatılı kâgir olarak yapılmış düz ahşap tavan ile kapatılmıştır. Mihrabı basit bir niş olup minberi de sanat değeri taşımamaktadır. Tuğla minaresi de yenilenmiştir. Alaybey'i Ferhat Ağa tarafından H. 979 (M.1571) yılında yaptırılan caminin orijinal durum hakkında bir bilgiye sahip değiliz.

İYİ	ORTA	KÖTÜ
KORUMA DURUMU		X	
TAŞIYICI YAPI	X		
DIŞ YAPI	X		
ÜST YAPI	X		
SÜSLEME ELEMANLARI			X

ELEKTRİK	SU	ISITMA	RUTUBET
X	X		İZİ VAR

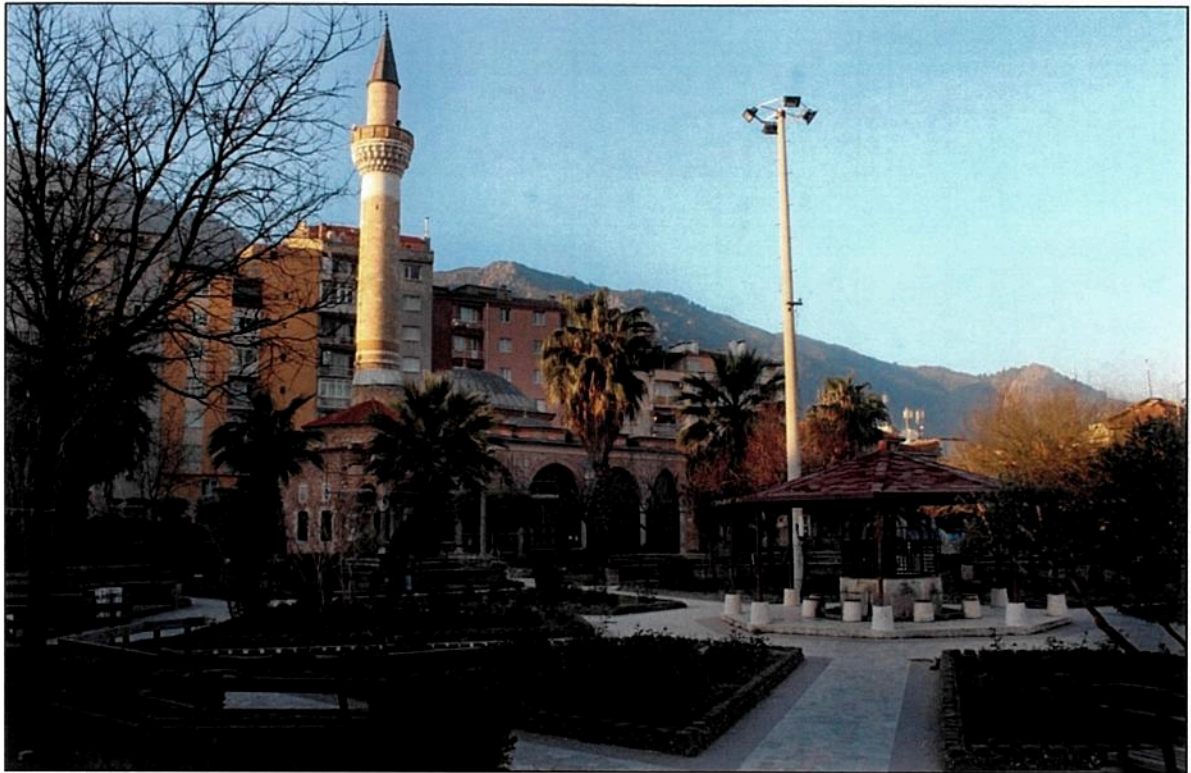
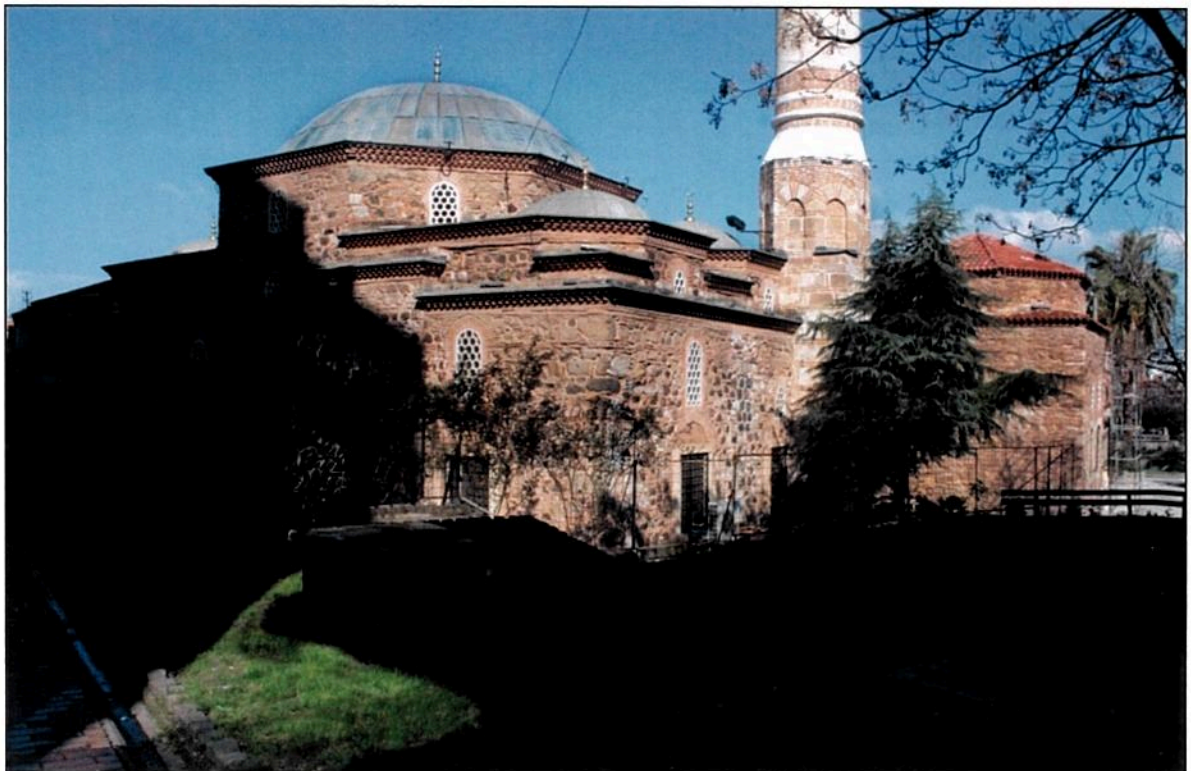
## ÇEŞNİĞİR CAMİİ

**AYRINTILI TANIM:** Caminin harim kısmı düzgün kesme taşlarla enine dikdörtgen bir plan üzerine inşa edilmiştir. Harimin dört köşesine küçük eliptik kubbeler yerleştirilmiş ve ortadaki geniş alan iki ayak ile güney ve kuzey duvarlarına oturan bir büyük kubbe ile örtülmüştür. Basit bir niş halindeki mihrabın ve özelliksiz minberinin, kalem işi süslemelerinin orijinali hakkında bilgimiz yoktur. Kuzey yönündeki dört bölümlü son cemaat yerinin de büyük tadilat gördüğü kemer açıklıklarındaki farklı ölçülerden ve kemer formlarından anlaşılmaktadır. İki yan taraftaki bölümün üst örtüleri aynalı tonoz, orta kısımlar da kubbe ile örtülmüştür. Son cemaat yerindeki barok karakterli iki kapıyla girilen caminin kesme taş gövdeli ve mukarnas bingili şerefesi olan minaresi, kuzey doğu köşesinde yer almaktadır.

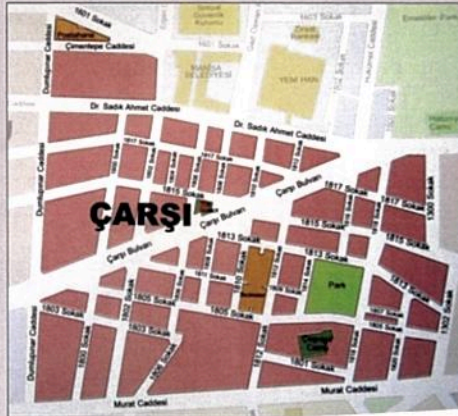
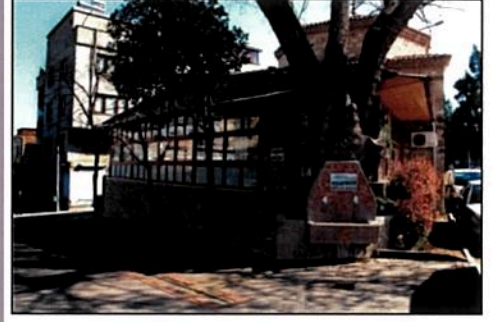
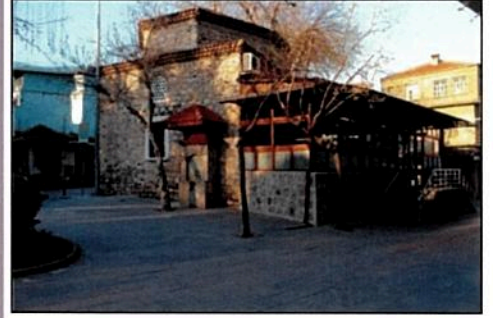
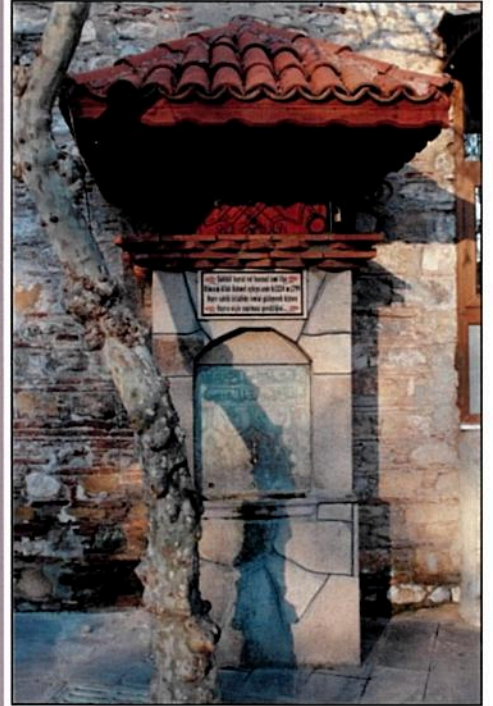
## ÇARŞI (TAŞÇILAR) MESCİDİ

GENEL TANIM: Kaba yonu taşlarla inşa edilmiş kare planlı bir mescittir.  
AYRINTILI TANIM: Yapının üstü sekizgen tambura ve pandantif bingilere  
oturan bir kubbe ile örtülmüştür. Saçak ve kubbe eteđi kirpi saçaklarla  
çevrilmiş olan kubbenin üstü alaturka kiremitle kaplanmıştır. Dođu  
cephesinde bir, batı cephesinde üç pencere ile aydınlatılır. Mescidin  
mihrabında basit bir niş halindedir.  
Kesme taş ve tuđladan yapılmış olan Camii'nin dođu cephesinde bir  
çeşme bulunmaktadır. Camii'nin güney cephesinde, saçak altında dört  
adet kuş yuvası bulunmaktadır.  
YAPILAN ONARIMLAR:  
HAZIRLAYANLAR: İlhami BİLGİN, Enis ÜÇBAYLAR, Mustafa TÜMER,  
F.Ülkü BİLGİN  
YAYIN DİZİNİ: Uluçay-Gökçen, 1939, 116 / Acun, 1999, 269-278  
TESCİL KARARI: İzmir 1 Nolu KTVKK 02.06.1988/348

İYİ	ORTA	KÖTÜ
KORUMA DURUMU	X		
TAŞIYICI YAPI	X		
DIŞ YAPI	X		
ÜST YAPI	X		
SÜSLEME ELEMANLARI	X

ELEKTRİK	SU	ISITMA	RUTUBET
X	X		YOK

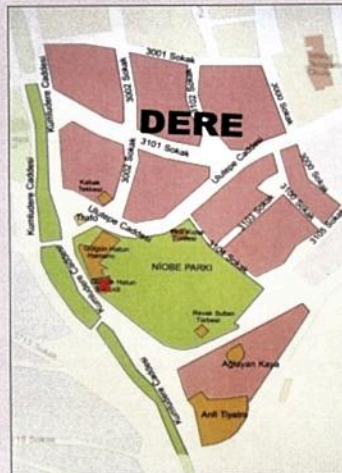
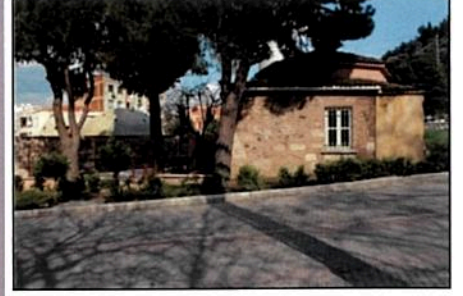
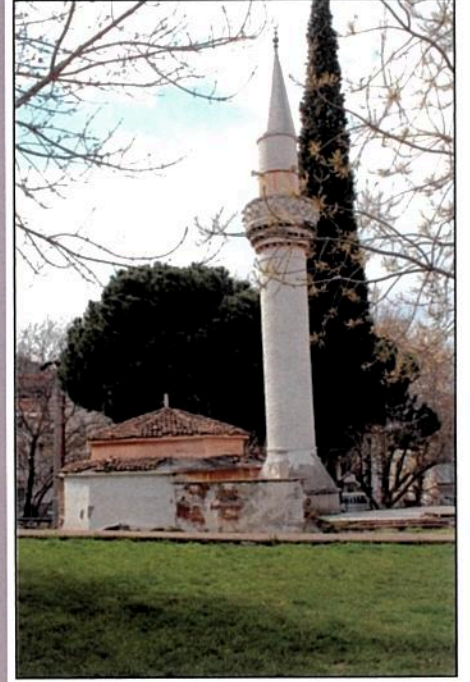
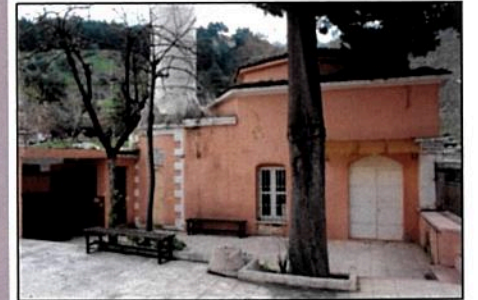
**GÜLGÜN HATUN MESCİDİ (DERE CAMİİ)**

GENEL TANIM: Kare planlı ve tek kubbeli olup, Beylikler Dönemi Türk  
Mimarisinin tipik mescit örneklerinden biridir.

AYRINTILI TANIM: Mescid 1375 yılında, minaresi ise 1963 yılında  
yapılmıştır. Çatı ve kubbenin dış kısmı alaturka kiremitlerle kaplanmıştır.  
Kuzeyde basık kemerli bir giriş ile bir pencere mevcuttur. Kuzey  
duvarının dış kısmına bir de mihrabiye nişi açılmıştır. Mescide sonradan  
ilave edilmiş olduğu düşünülen minareye çıkış, kuzey cephedeki  
yuvarlak kemerli küçük bir kapı ile sağlanmaktadır. İç kısımda; güney  
duvarında yuvarlak kemerli sade bir mihrap, köşelerde kubbeye geçişi  
sağlayan üçgenler, doğu ve batı duvarlarda birer niş bulunur. Batı  
duvarındaki niş sonradan pencere haline getirilmiştir.

İYİ	ORTA	KÖTÜ
KORUMA DURUMU		X	
TAŞIYICI YAPI		X	
DIŞ YAPI		X	
ÜST YAPI		X	
SÜSLEME ELEMANLARI

ELEKTRİK	SU	ISITMA	RUTUBET
X	X	X	ÖNEMLİ

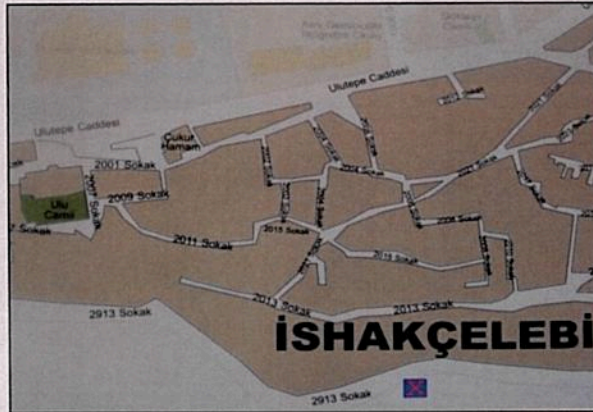
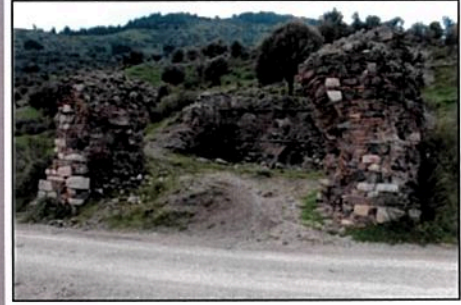
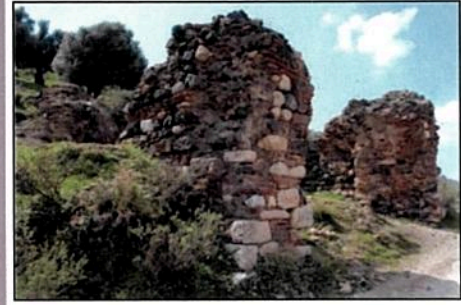
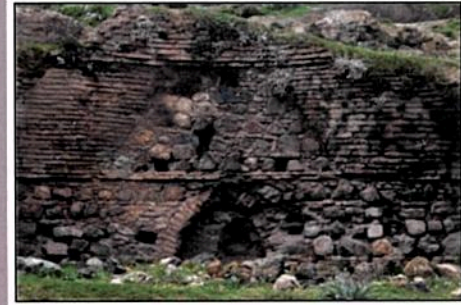
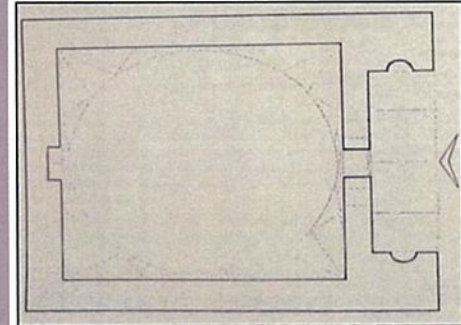
# HACET MESCİDİ

GENEL TANIM: Kare planlı ve Türk üçgenleriyle geçilen bir kubbesi olan yapıdır.

AYRINTILI TANIM: Moloz taşlarla inşa edilmiş ve çok harap olmuş mescidin kuzey cephesi yuvarlak kemerli sağır bir niş halindedir. Sağır niş içine açılmış olan iki yan kenarında birer mihrabiyesi vardır. İnşasında tuğla da kullanılmıştır.

İYİ	ORTA	KÖTÜ
KORUMA DURUMU			X
TAŞIYICI YAPI			X
DIŐ YAPI			X
ÜST YAPI			X
SÜSLEME ELEMANLARI

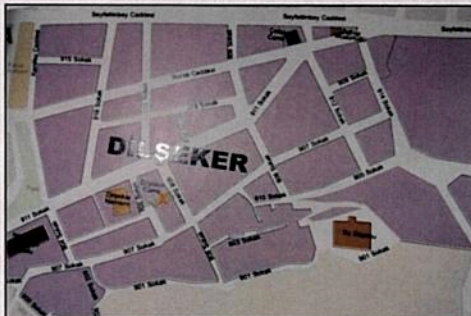
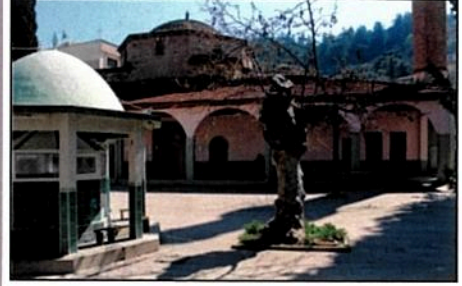
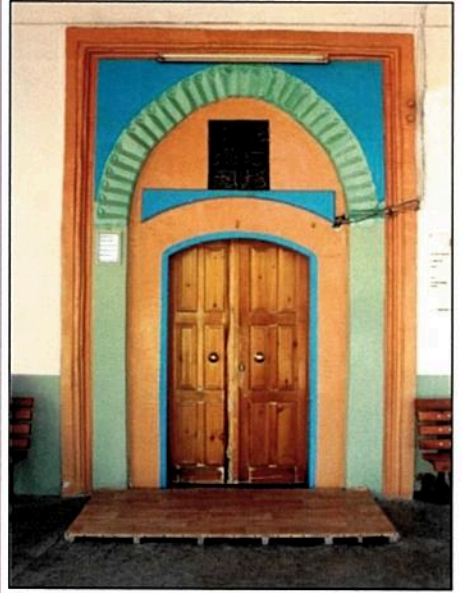
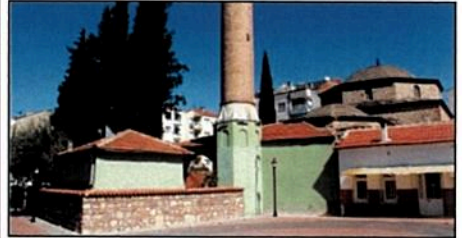
ENVANTER NO: 45.00.0 (1.0) /72  
HARİTA NO:  
PAFTA: 70 ADA: 547 PARSEL:  
GPS: N 38°36'47.8" E 027°26'24.8"

GENEL TANIM: Kare planlı tek kubbeli cami.  
AYRINTILI TANIM: Pandantif bingili ve sekizgen tamburlu kubbe kiremit kaplıdır. Üç yuvarlak kemerli son cemaat yeri sonradan ilave edilmiş, yapılan tamirler sırasında orijinal mihrap, minber ve kalemleri kaybolmuştur.

Tuğla örgülü olan minare altıgen kaide üzerinde yükselmektedir. Alaybeyi Ferhat Ağa'nın eşi Dilşekar Hatun tarafından yaptırılan külliye, bir çifte hamam, medrese, imaret ve çeşmeden oluşmaktaydı. 1659-1660 yıllarında külliye avlusunun batısına medrese odaları eklenmiştir. Külliye'nin imaret ve medrese kısmı bugüne ulaşmamıştır. Caminin arka bahçesinde hanımlar mescidi ve Gasilhane bulunmaktadır.

İYİ	ORTA	KÖTÜ
KORUMA DURUMU		X	
TAŞIYICI YAPI	X		
DIŞ YAPI	X		
ÜST YAPI	X		
SÜSLEME ELEMANLARI			X

ELEKTRİK	SU	ISITMA	RUTUBET
X	X	X	YOK

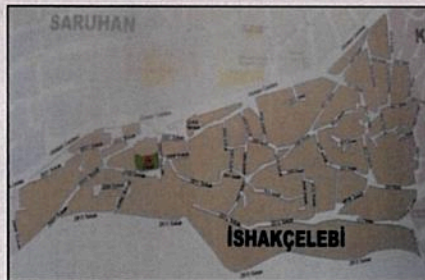
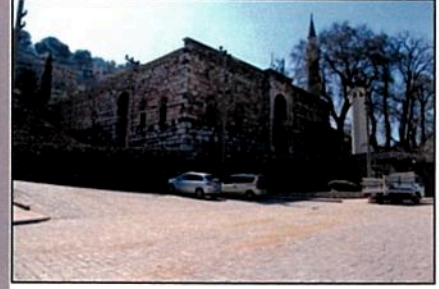
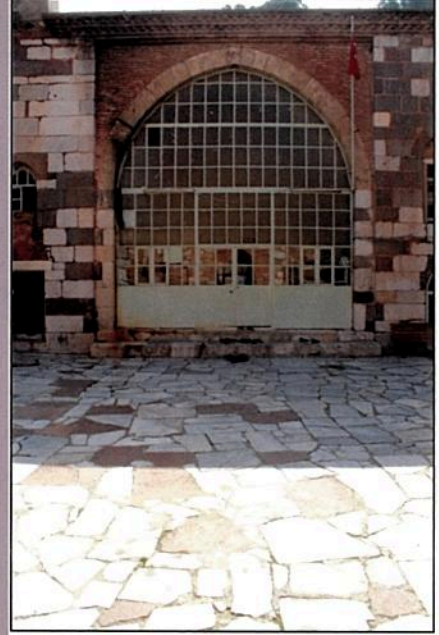
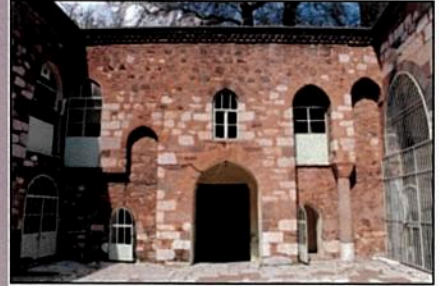
İYİ	ORTA	KÖTÜ
KORUMA DURUMU	X		
TAŞIYICI YAPI	X		
DIŞ YAPI	X		
ÜST YAPI	X		
SÜSLEME ELEMANLARI	X

ELEKTRİK	SU	ISITMA	RUTUBET
X	X		İZİ VAR

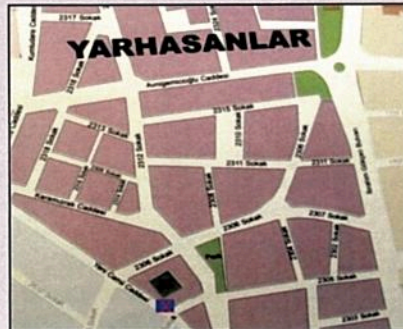
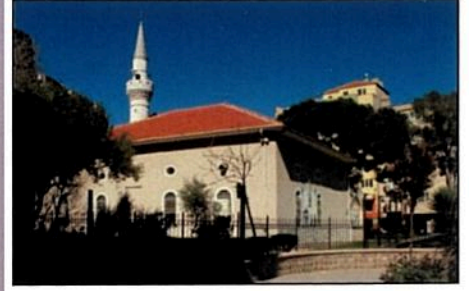
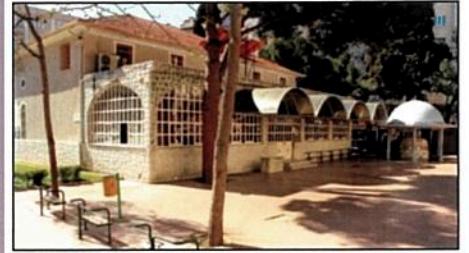
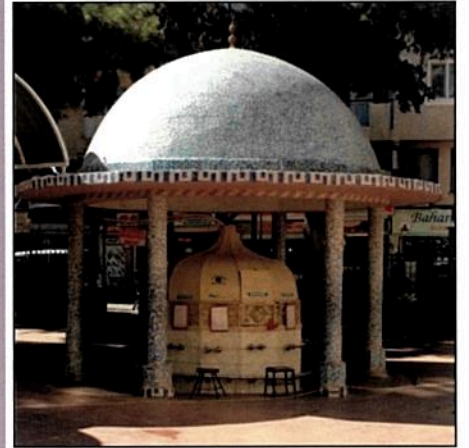
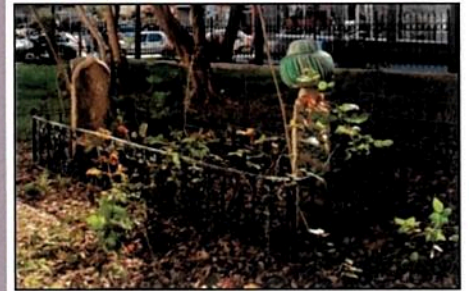
İYİ	ORTA	KÖTÜ
KORUMA DURUMU	X		
TAŞIYICI YAPI	X		
DIŞ YAPI	X		
ÜST YAPI	X		
SÜSLEME ELEMANLARI	X

ELEKTRİK	SU	ISITMA	RUTUBET
X	X

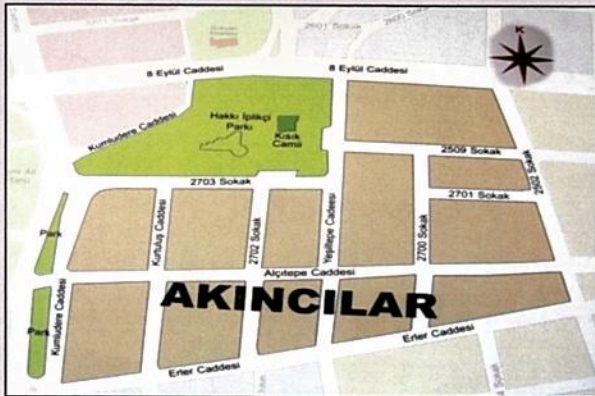
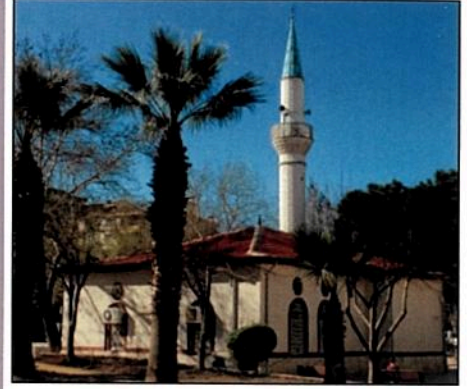
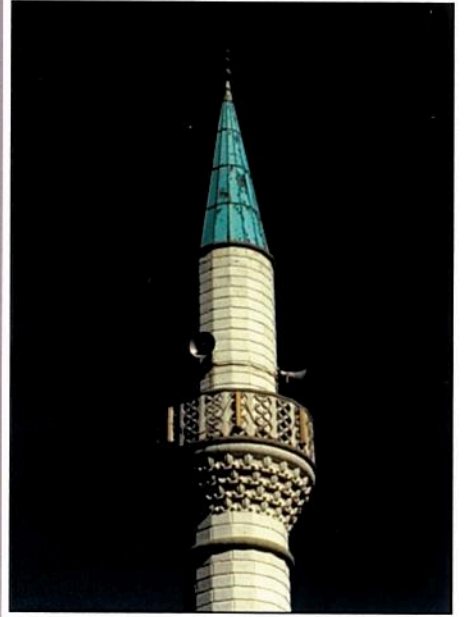
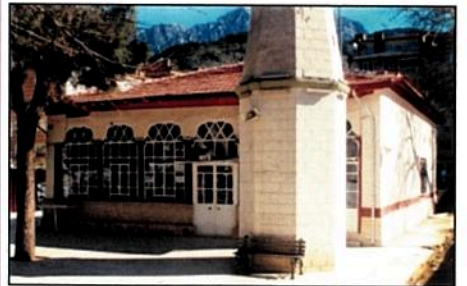
İYİ	ORTA	KÖTÜ
KORUMA DURUMU	X		
TAŞIYICI YAPI	X		
DIŞ YAPI		X	
ÜST YAPI	X		
SÜSLEME ELEMANLARI	X

ELEKTRİK	SU	ISITMA	RUTUBET
X	X		İZİ VAR

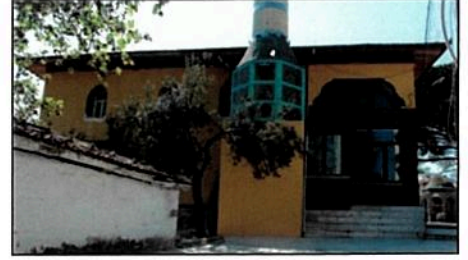
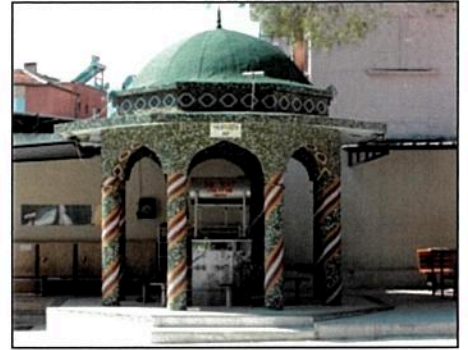
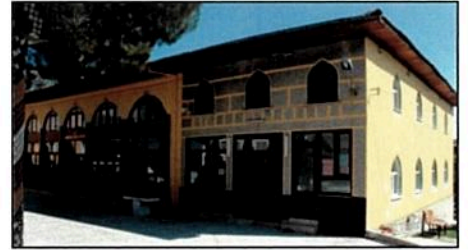
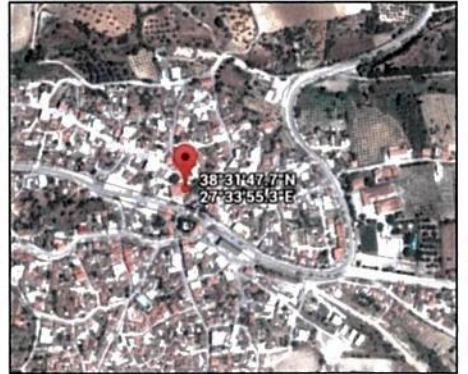
İYİ	ORTA	KÖTÜ
KORUMA DURUMU			X
TAŞIYICI YAPI		X	
DIŐ YAPI		X	
ÜST YAPI		X	
SÜSLEME ELEMANLARI			X

ELEKTRİK	SU	ISITMA	RUTUBET
X	X		İZİ VAR

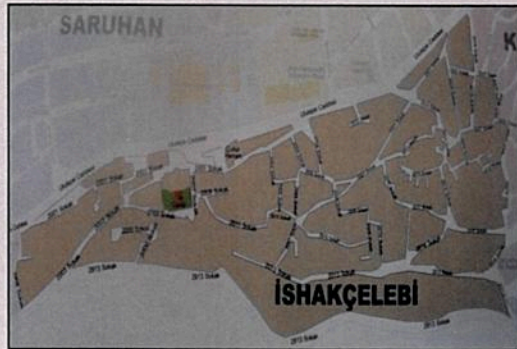
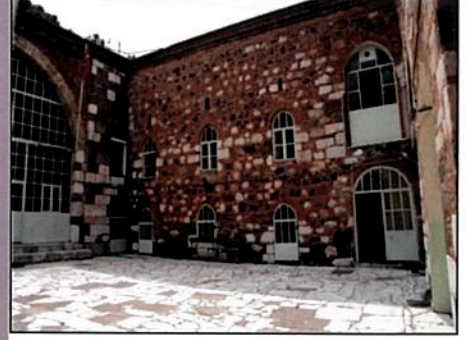
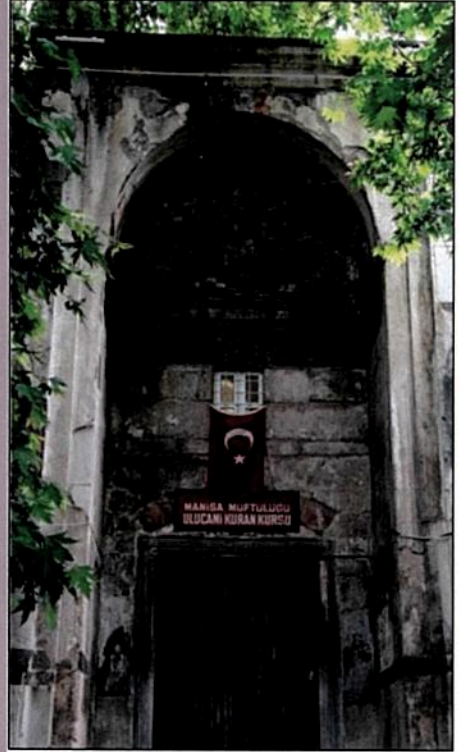
İYİ	ORTA	KÖTÜ
KORUMA DURUMU	X		
TAŞIYICI YAPI	X		
DIŞ YAPI	X		
ÜST YAPI	X		
SÜSLEME ELEMANLARI	X

ELEKTRİK	SU	ISITMA	RUTUBET
X	X	X	İZİ VAR

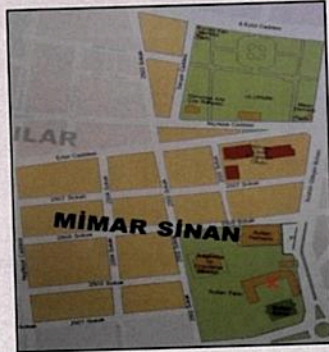
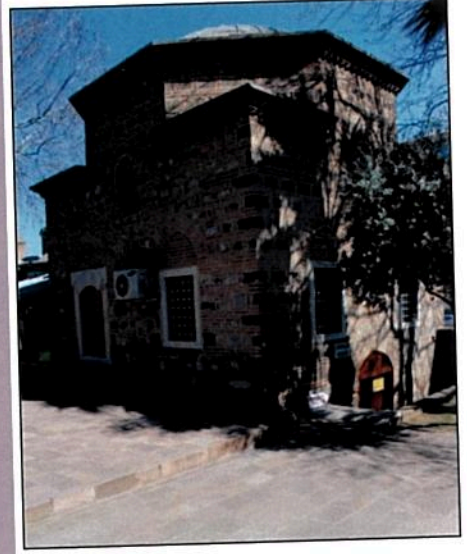
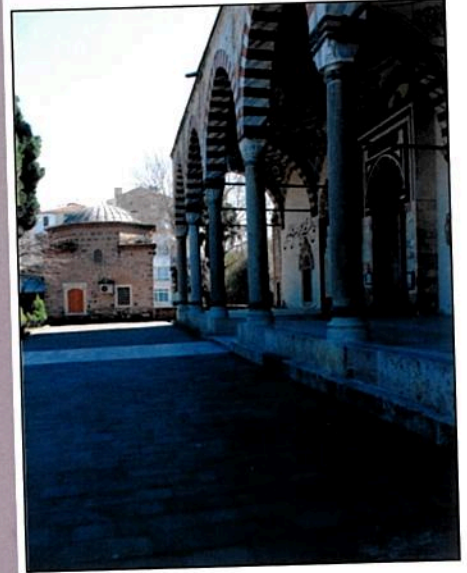
İYİ	ORTA	KÖTÜ
KORUMA DURUMU	X		
TAŞIYICI YAPI	X		
DIŞ YAPI	X		
ÜST YAPI	X		
SÜSLEME ELEMANLARI			X

ELEKTRİK	SU	ISITMA	RUTUBET
X	X	X	YOK

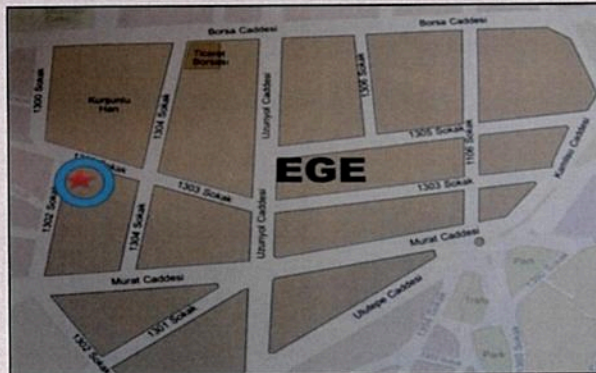
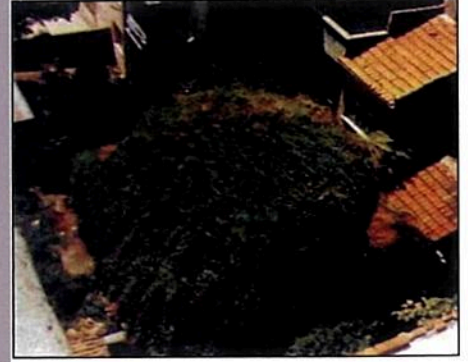
İYİ	ORTA	KÖTÜ
KORUMA DURUMU			X
TAŞIYICI YAPI			X
DIŞ YAPI			X
ÜST YAPI			X
SÜSLEME ELEMANLARI			X

ELEKTRİK	SU	ISITMA	RUTUBET
			ÖNEMLİ

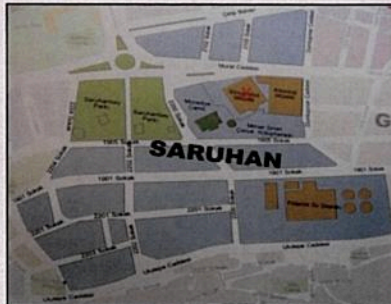
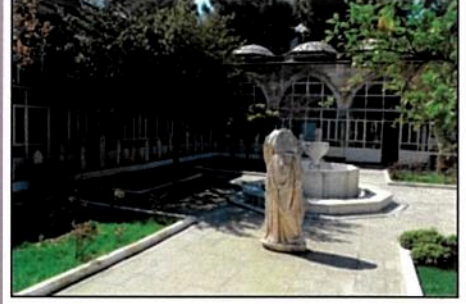
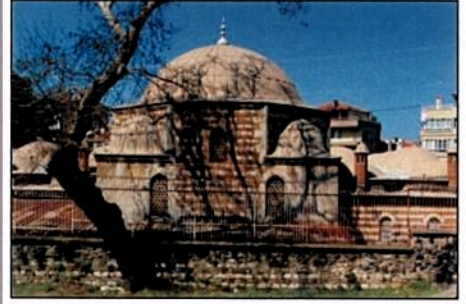
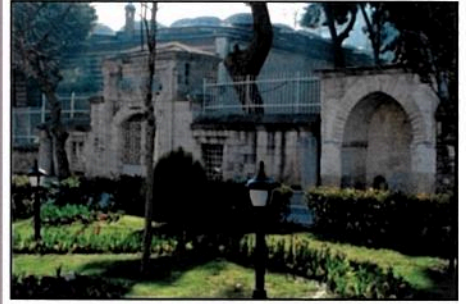
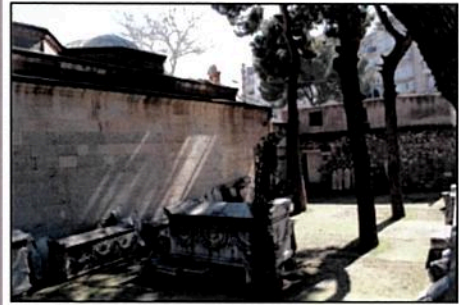
İYİ	ORTA	KÖTÜ
KORUMA DURUMU		X	
TAŞIYICI YAPI	X		
DIŞ YAPI	X		
ÜST YAPI	X		
SÜSLEME ELEMANLARI			X

ELEKTRİK	SU	ISITMA	RUTUBET
X	X		İZİ VAR

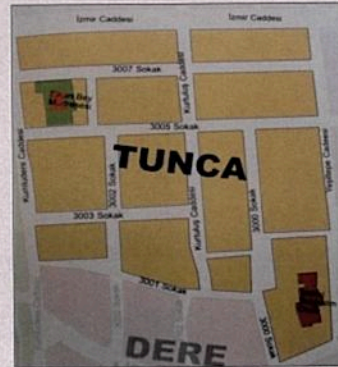
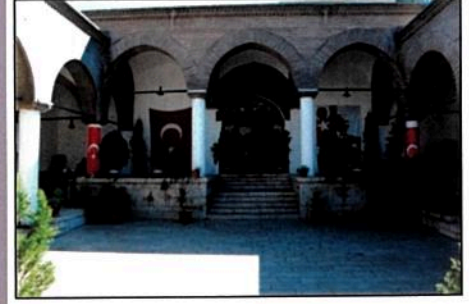
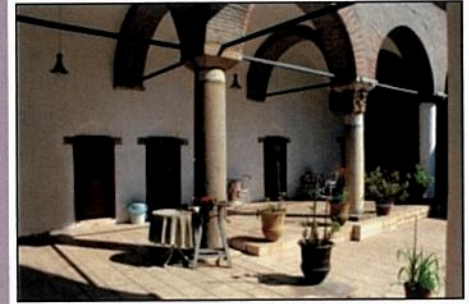
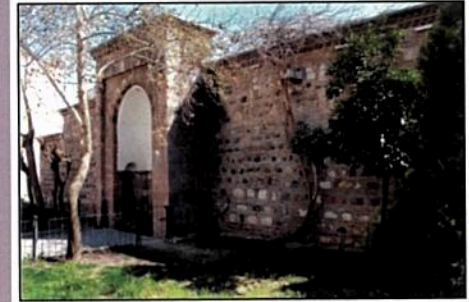
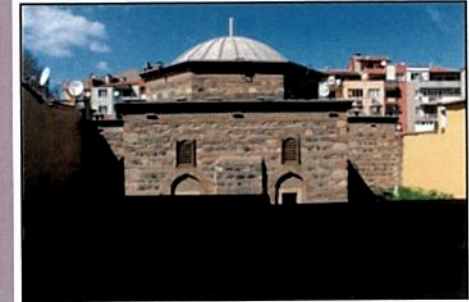
Sinan Bey Medresesi Rölevesi

İYİ	ORTA	KÖTÜ
KORUMA DURUMU		X	
TAŞIYICI YAPI	X		
DIŞ YAPI	X		
ÜST YAPI	X		
SÜSLEME ELEMANLARI			X

ELEKTRİK	SU	ISITMA	RUTUBET
X	X		YOK

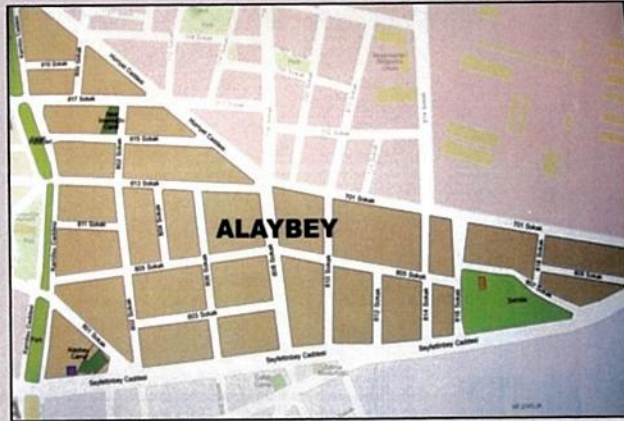
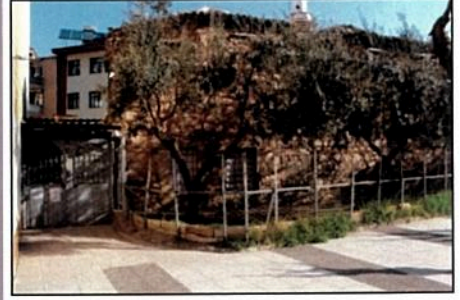
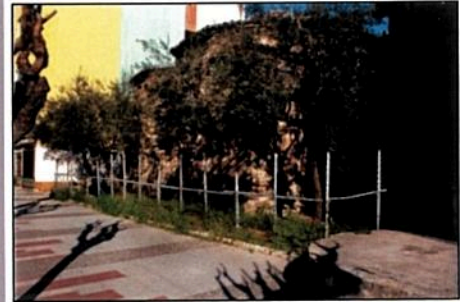
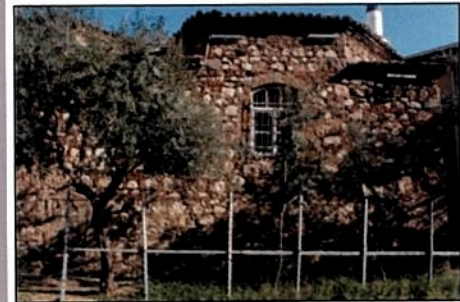
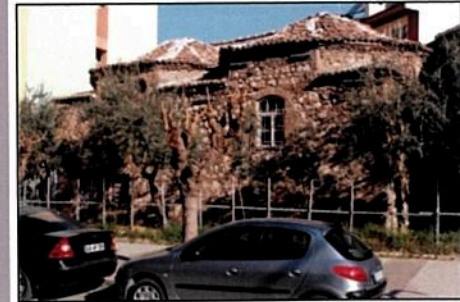
GENEL TANIM: Kaba yonu taş, moloz taş ve tuğla malzeme ile inşa edilmiş olan dikdörtgen planlı bir yapıdır.  
AYRINTILI TANIM: Ana mekân yan yana iki kubbe ile örtülmüştür. İki kubbe arasındaki boşluk içeriden sivri bir takviye kemeri ile desteklenmiştir. Kubbeler pandantif bingilere oturur.  
(Cami binalar arasında kalan parselde sıkışmış durumdadır.)  
YAPILAN ONARIMLAR:  
HAZIRLAYANLAR: İlhami BİLGİN, Enis ÜÇBAYLAR, Mustafa TÜMER, F.Ülkü BİLGİN  
YAYIN DİZİNİ: Uluçay- Gökçen, 1939, 105./ Acun, 1999, 557, 558  
TESCİL KARARI: İzmir 1 Nolu KTVKK 02.06.1988/348 , İzmir 2 Nolu KTVKK 03.02.1993/3036

İYİ	ORTA	KÖTÜ
KORUMA DURUMU			X
TAŞIYICI YAPI			X
DIŞ YAPI			X
ÜST YAPI			X
SÜSLEME ELEMANLARI		X

ELEKTRİK	SU	ISITMA	RUTUBET İZİ VAR

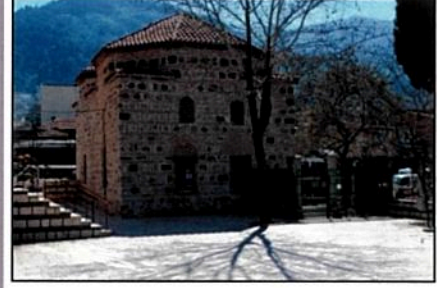
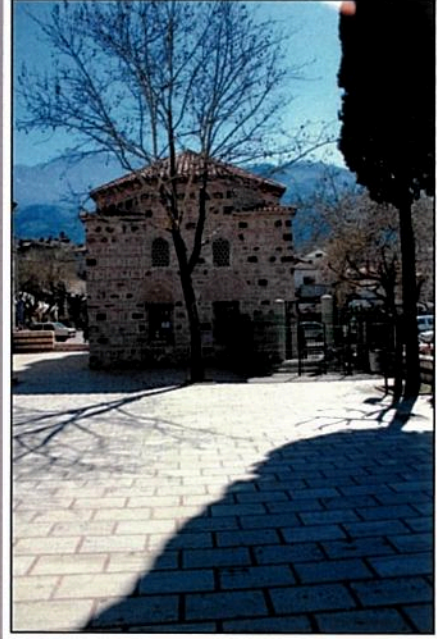
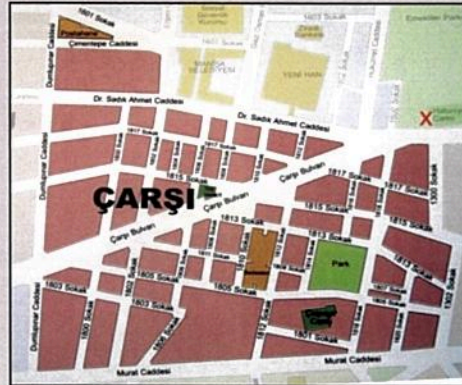
## HATUNİYE SIBYAN MEKTEBİ

GENEL TANIM: 1814 yılında Bayraktarzade Ahmet Efendi tarafından yapılmıştır. Hatuniye Camii külliyesi içinde yaptırılmış bir mekteptir. Kaba yonu taş blokların aralarına tuğla yerleştirilerek inşa edilmiş, dikdörtgen planlı yapının üstü iki kubbe ile örtülmüştür.

AYRINTILI TANIM: Dikdörtgen plan üzerine inşa edilmiş, duvarlar kaba yonu taş aralarına ikişer sıra tuğla yerleştirilerek örülmüştür. Kirpi saçaklı yapı, kesme taş ve ikişer sıra tuğla örgülü sivri sağır kemerler içinde açılmış taş söveli dikdörtgen pencerelerle aydınlanır. Eş büyüklükteki iki kubbeyle örtülü olan sıbyan mektebinin kubbeleri sekizgen tamburlara ve tromplara oturtulmuştur.

İYİ	ORTA	KÖTÜ
KORUMA DURUMU	X		
TAŞIYICI YAPI	X		
DIŞ YAPI	X		
ÜST YAPI	X		
SÜSLEME ELEMANLARI

ELEKTRİK	SU	ISITMA	RUTUBET
X	X	X	YOK
