# MANİSA TAŞINMAZ KÜLTÜR VE TABİAT VARLIKLARI ENVANTERİ (Şehzadeler ve Yunus Emre İlçeleri)

Cilt 1

*Zafer Kalkınma Ajansı, 2013 Yılı Doğrudan Faaliyet Desteği Programı "Manisa Taşınmaz Kültür Varlıkları Envanterinin Güncellenmesi" Projesi Kapsamında Hazırlanmıştır.*

**MANİSA**  
**TAŞINMAZ KÜLTÜR VARLIKLARI**  
**ENVANTERİ**  
CİLT 1

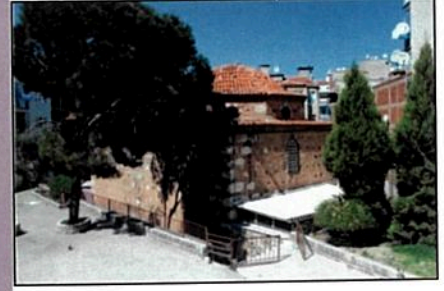
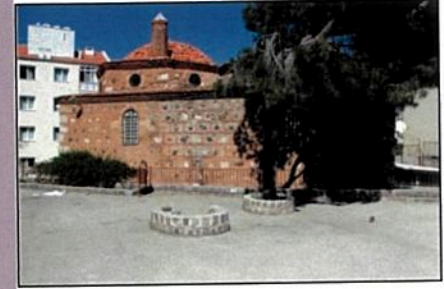
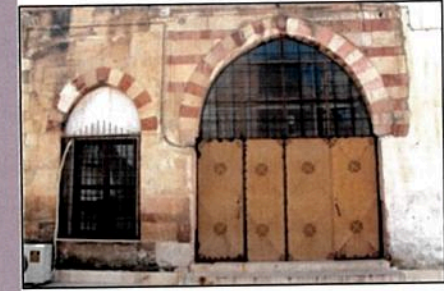
GENEL TANIM: 1572 yılında Yakut Ağa tarafından yaptırılmıştır. Kesme taş ve yassı tuğlalardan inşa edilmiş kubbeli bir yapıdır.  
AYRINTILI TANIM: Sekizgen tambur ve tromplara oturan iki kubbe ile örülmüştür. Saçak ve kubbe etekleri kirpi saçak şeklindedir. Kapı ve pencerelerin sivri kemerleri kırmızı beyaz taşlarla örülmüştür. Ana cephe kapısının biraz üstüne kadar kesme taşla inşa olunmuş horizontal bir silmeden sonra taş bloklar arasına yassı tuğlalar yerleştirilerek örgü sistemi değişmiştir. Renkli tuğlalarla örülmüş geniş sivri kemerli kapı asimetrik biçimde sola kaymış ve doğrudan birinci kubbeli hacima giriş sağlanmıştır. Kapının solundaki bir pencere ve sağ tarafındaki iki pencere taş söveli dikdörtgen açıklıklar olup üstlerindeki alınlıklarda sivri kemerlerle biçim kazanmıştır. Kare formulu iki hacimden oluşan mektebin kubbeleri sekizgen ve her yüzünde yuvarlak kemerli birer penceresi olan tamburlara ve tromplara oturtulmuştur. Yapı bugünkü yol seviyesinin altında kalmıştır.

İYİ	ORTA	KÖTÜ
KORUMA DURUMU			X
TAŞIYICI YAPI		X	
DIŞ YAPI		X	
ÜST YAPI		X	
SÜSLEME ELEMANLARI		X

ELEKTRİK	SU	ISITMA	RUTUBET
X	X	X	İZİ VAR

YAPILAN ONARIMLAR: 1962 yılında onarılmış ve onarım 1983 yılında küçük çapta yinelenmiştir.  
HAZIRLAYANLAR: İlhami BİLGİN, Enis ÜÇBAYLAR, Mustafa TÜMER, F.Ülkü BİLGİN  
YAYIN DİZİNİ: Gökçen, 1950, 169./ Kuban, 1962, 19/ Acun, 1999, 551, 555  
TESCİL KARARI: GEAYK 15.12.1973/7569; İzmir 1 Nolu KTVKK 02.06.1988/348

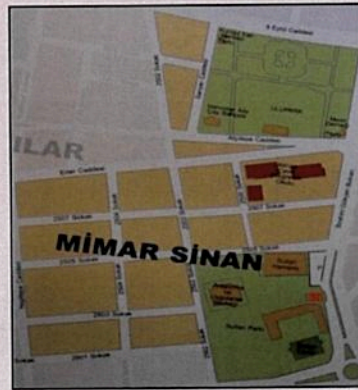
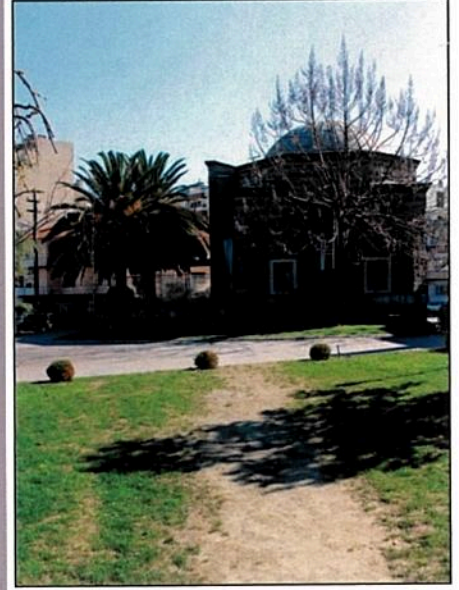
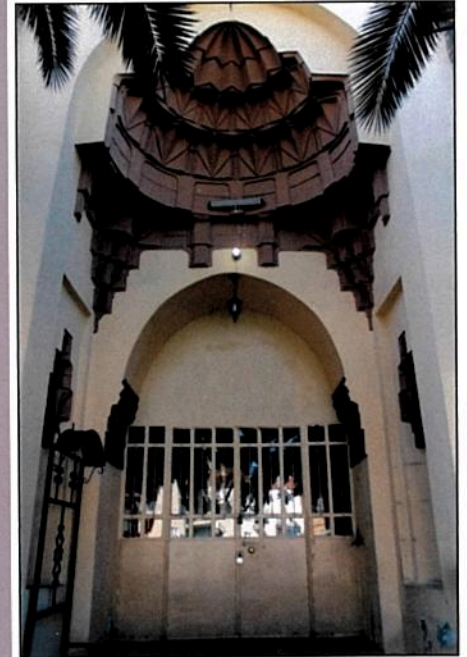
# SULTAN SIBYAN MEKTEBİ

GENEL TANIM: 1538 yılında Ayşe Hafsa Sultan tarafından Ser Mimar Acem Ali tarafından yapılmıştır. Hafsa Sultan Külliyesi içinde medrese ve hamam arasında yer alır. Anıtsal bir girişi bulunan yapı, kare mekanlı iki odadan oluşur. Odaların örtüsü kubbedir.

AYRINTILI TANIM: Hafsa Sultan Külliyesi içinde, medresenin kuzeyinde hamamın güneyinde bulunmaktadır. Hafsa Sultan'ın vakfiyesinde adı geçmektedir. Kaynaklarda yapı bazen kütüphane bazen de sıbyan mektebi olarak gösterilmektedir. Yapı malzemesinden yapılış tarihinin XVI. yüzyıl ortaları olduğunu söyleyebiliriz. Yapının anıtsal, mukarnaslı bir girişi vardır. Anıtsal Selçuklu portallarını andırmaktadır. Odaları köşe bingilerine ve duvarlara oturan kubbe örter. Yapı malzemesi taş ve tuğladır.

İYİ	ORTA	KÖTÜ
KORUMA DURUMU	X		
TAŞIYICI YAPI	X		
DIŞ YAPI	X		
ÜST YAPI	X		
SÜSLEME ELEMANLARI	X

ELEKTRİK	SU	ISITMA	RUTUBET
X	X	X	İZİ VAR

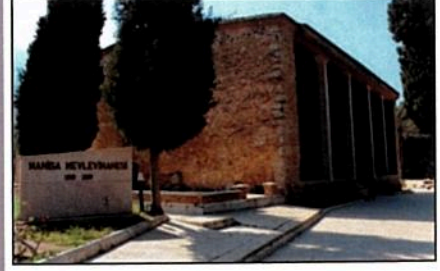
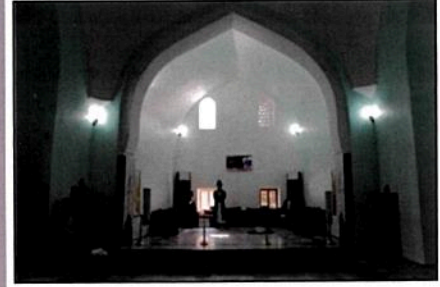
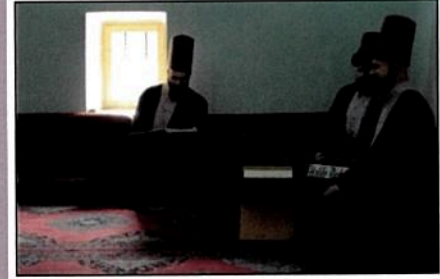
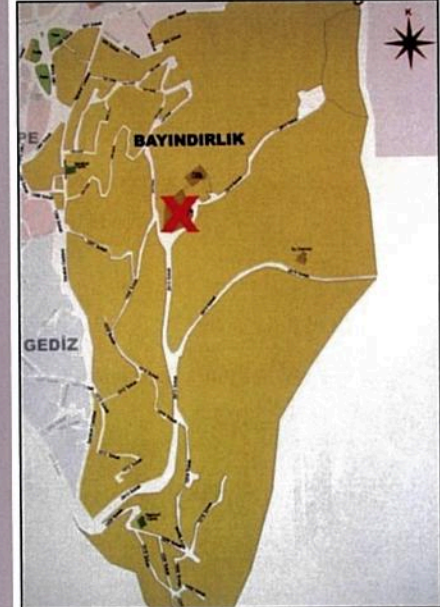
GENEL TANIM: 1369 yılında İshak Çelebi tarafından Emet Bin Osman'a yaptırılmış Beylikler Dönemi eseridir. Kaba yonu taş, moloz taş ve tuğla malzeme ile inşa edilmiş, merkezi kubbeli avluya açılan dört eyvanlı plan şemasına sahip bir yapıdır.

İYİ	ORTA	KÖTÜ
KORUMA DURUMU	X		
TAŞIYICI YAPI	X		
DIŞ YAPI	X		
ÜST YAPI	X		
SÜSLEME ELEMANLARI	X

ELEKTRİK	SU	ISITMA	RUTUBET
X	X	X	YOK

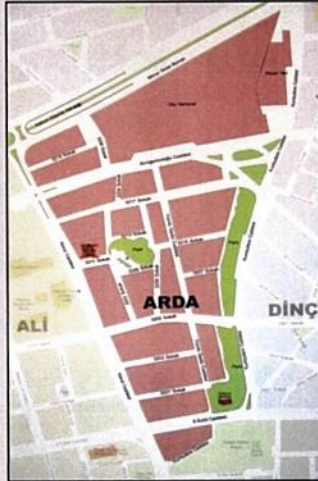
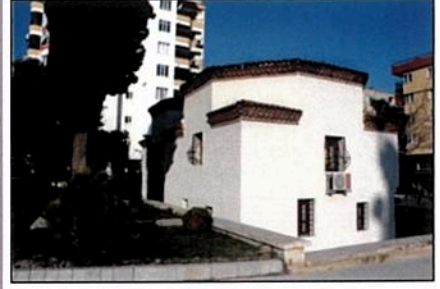
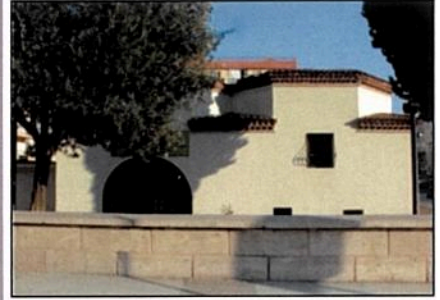
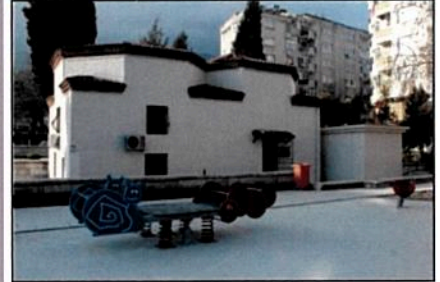
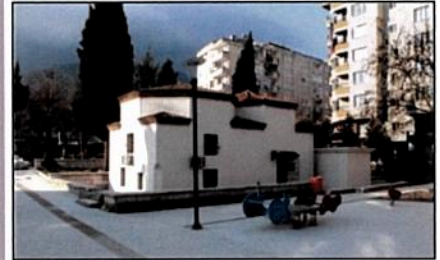
İYİ	ORTA	KÖTÜ
KORUMA DURUMU	X		
TAŞIYICI YAPI	X		
DIŞ YAPI	X		
ÜST YAPI	X		
SÜSLEME ELEMANLARI

ELEKTRİK	SU	ISITMA	RUTUBET
X	X		İZİ VAR

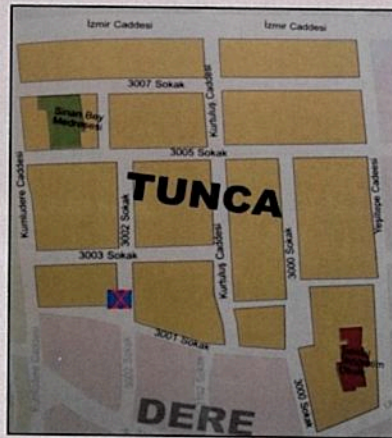
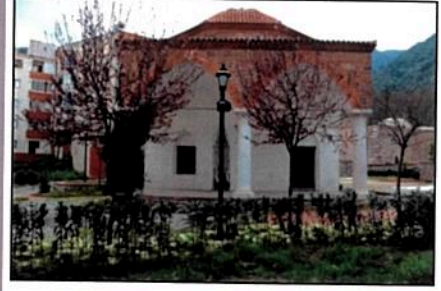
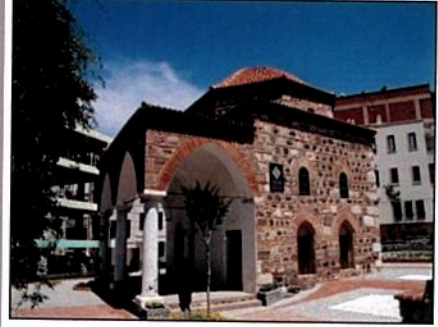
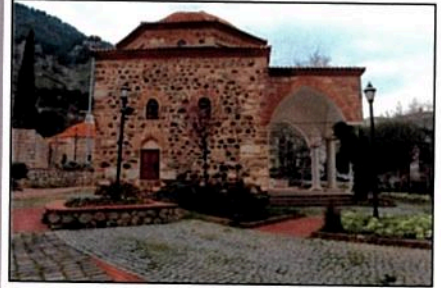
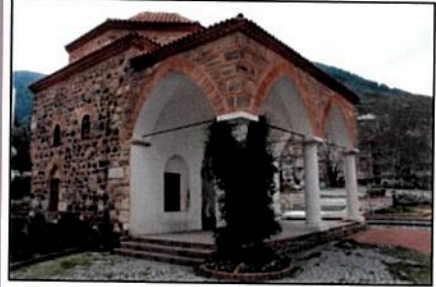
İYİ	ORTA	KÖTÜ
KORUMA DURUMU	X		
TAŞIYICI YAPI	X		
DIŞ YAPI	X		
ÜST YAPI	X		
SÜSLEME ELEMANLARI

ELEKTRİK	SU	ISITMA	RUTUBET
X	X		YOK

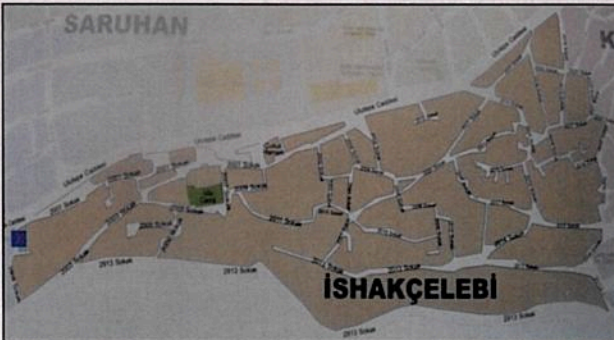
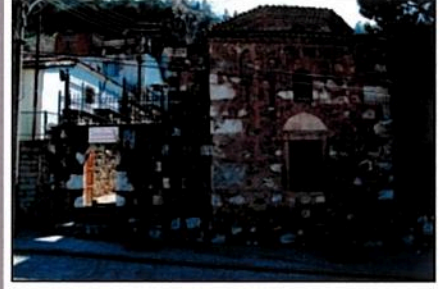
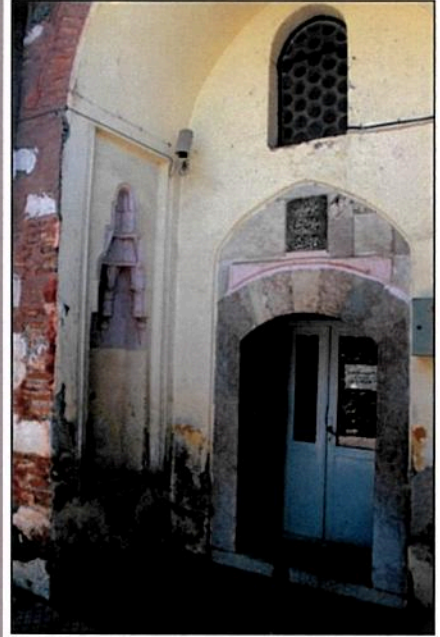
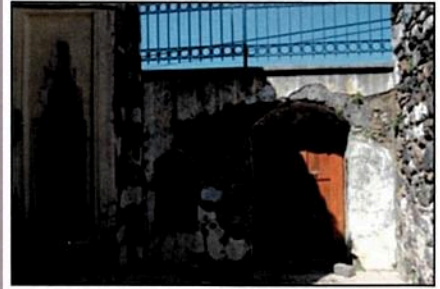
# YIRMI İKİ SULTANLAR TÜRBESİ

GENEL TANIM: 1490-1503 yılları arasında yapılmıştır. Kubbe örtülü, sekizgen planlı, kesme taşlarla inşa edilmiş bir türbedir. Stalâktit kavsaralı taç kapısı kuzey yönündedir.

AYRINTILI TANIM: Moloz taş örgülü ve taş kaplamalı bir teknik ile sekizgen plan üzerine inşa edilmiş olan türbe kubbe ile örtülmüştür. Kubbeyi dışından çeviren bir kasnağı yoktur. Gövdenin saçakları tuğla taklidi betondan kirpi saçak ile çevrelenmiştir. Taç kapı gövdeden dışarıya doğru bir çıkıntı yapmıştır. Taç Kapı bloğunun içine açılmış olan derin nişin iki yan kenarına birer mihrabiye oyulmuş ve nişin üstü stalaktitli bir kavsara ile süslenmiştir. Profilli taş söveli giriş kapısıyla girilen türbenin içinde sekizi erkek ve on dört tanesi kadın ve çocuklara ait yirmi iki sanduka vardır. Tarihleme yapmak konusunda yardımcı olabilecek niş yazı ve desen olmayan türbede iç süslemeyi piramidal rölyefli bir kuşak halinde dolanan kubbeye geçiş ögesi ve duvarlardaki dilimli ve yuvarlak sağır kemerler teşkil eder.

YAPILAN ONARIMLAR: 1886 yılında yaptırılan bir onarım sırasında, sıva üzerine yaptırılan peyzaj ve kalem işi süslemeler, yakın bir tarihte Vakıflar Genel Müdürlüğünce yaptırılan restorasyonda kaldırılmış, kurşun kaplama yerine kubbeye şap işlemi uygulanmıştır.

İYİ	ORTA	KÖTÜ
KORUMA DURUMU	X		
TAŞIYICI YAPI	X		
DIŞ YAPI	X		
ÜST YAPI	X		
SÜSLEME ELEMANLARI	X

ELEKTRİK	SU	ISITMA	RUTUBET
X			İZİ VAR

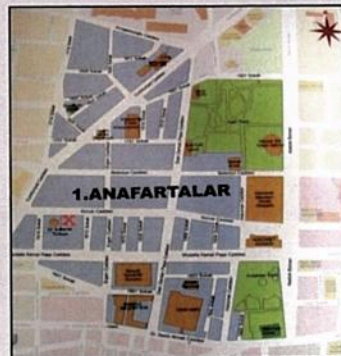
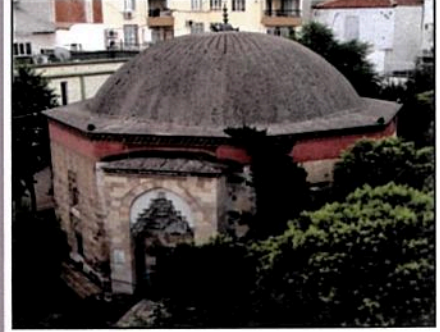
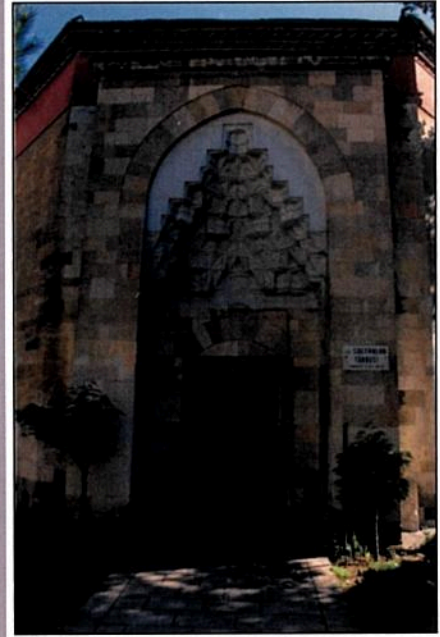
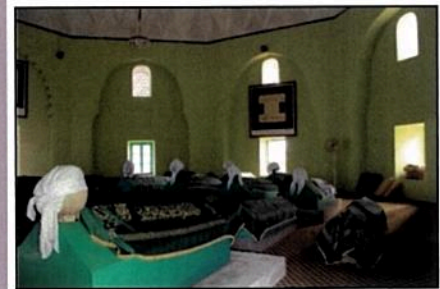
GENEL TANIM: Kare planlı tek kubbeli, kübik, kagir bir yapıdır.  
AYRINTILI TANIM: Yeni yapılan imar planı sonucunda sokağın ortasında kalmıştır. Tüm cepheleri serpm çimento ile sıvandığından orijinal duvar örgüsü görülmemektedir. Bütün cephe pencereleri sonradan örülerek kapatılmıştır.

(Terzizade Ahmet Efendiye yaptırılmıştır. Günümüzde var olmayan bir külliyein parçasıdır. Giriş kısmı batıya bakmaktadır ve giriş kısmı kemerlidir.)

İYİ	ORTA	KÖTÜ
KORUMA DURUMU			X
TAŞIYICI YAPI			X
DIŞ YAPI			X
ÜST YAPI		X	
SÜSLEME ELEMANLARI			X

ELEKTRİK	SU	ISITMA	RUTUBET
			İZİ VAR

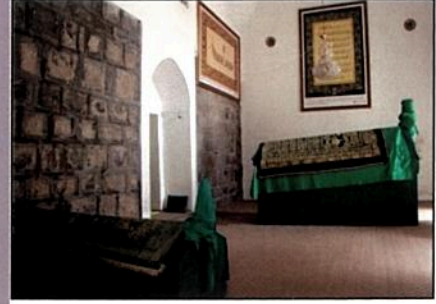
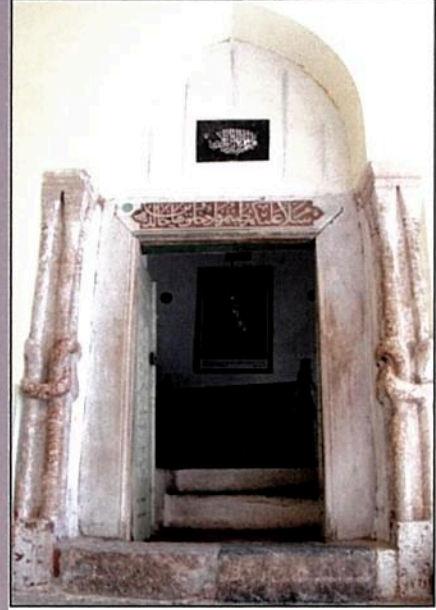
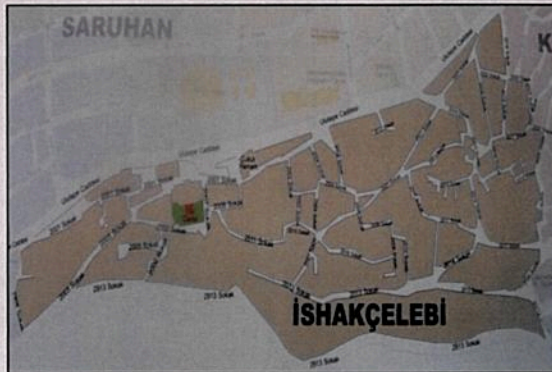
GENEL TANIM: İshak Çelebi tarafından 1376 yılında Emet Bin Osman'a yaptırılmış Beylikler Dönemi eseridir. Ulu camii külliyesinin parçasıdır. Cami ile medresenin müşterek duvarının ortasında medresenin bir hücreşi görünümünde olan dikdörtgen planlı yapı İshak Çelebi' nin türbesi olarak düzenlenmiştir.

AYRINTILI TANIM: Yapının üstü kubbe ile örtülmüş kubbeden arta kalan hacim parçası da sivri tonoz ile kapanmıştır. Türbenin kapısı kuzeyde olup, sütunceleri düğümlü sütun denilen mermer devşirme sütunludur.

İYİ	ORTA	KÖTÜ
KORUMA DURUMU	X		
TAŞIYICI YAPI	X		
DIŞ YAPI	X		
ÜST YAPI	X		
SÜSLEME ELEMANLARI	X

ELEKTRİK	SU	ISITMA	RUTUBET
X	X		ÖNEMLİ

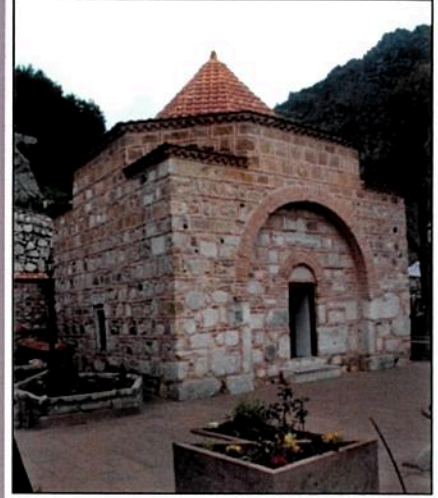
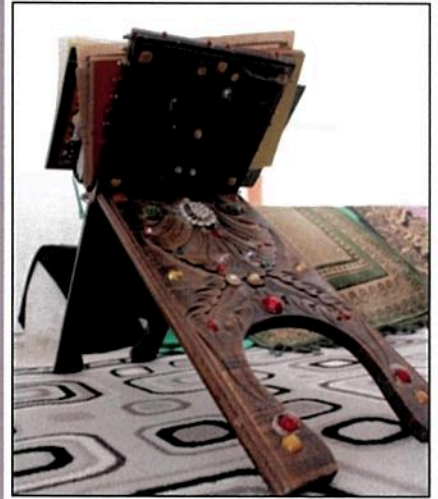
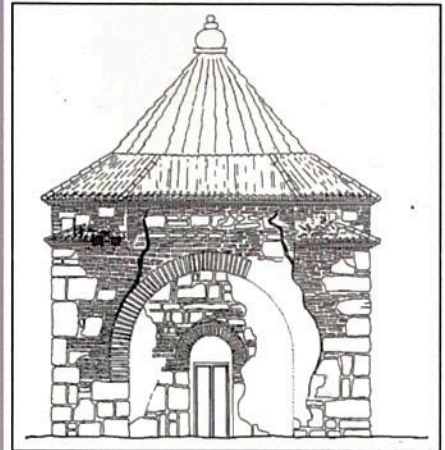
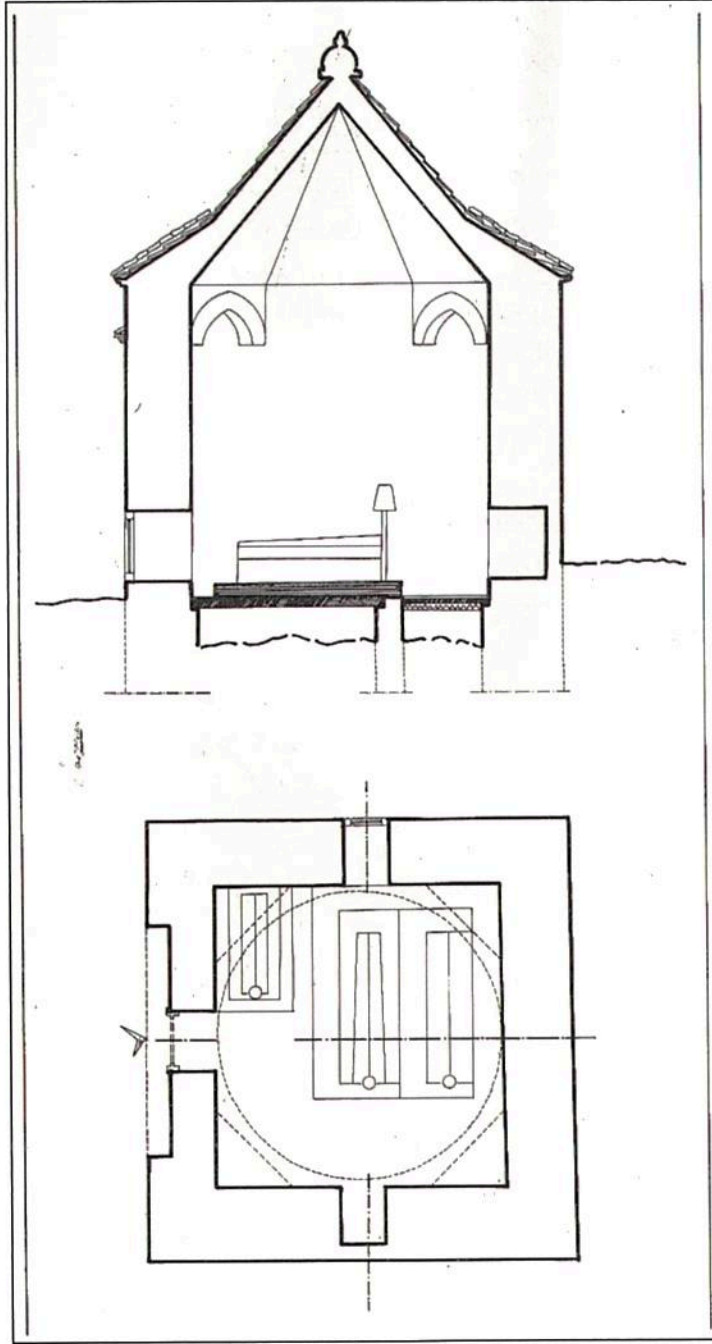
Revak Sultan Türbesi

GENEL TANIM: Kare plan üzerine kaba yonu taş ve tuğlayla inşa edilmiş bir türbedir.

AYRINTILI TANIM: Türbenin üstü içten ve dıştan sekizgen piramidal bir çatı ile örtülmüştür. Kuzey cephesi yuvarlak, tuğla kemerli sağır bir niş halindedir. Bu nişin orta yerine sivri kemer alınlıklı dikdörtgen formlu kapı açılmıştır. Türbenin içindeki ortadaki Revak Sultan' a ait olmak üzere üç sanduka bulunmaktadır.

Türbenin giriş cephesi tuğladan yuvarlak kemerli geniş bir sağır niş halinde düzenlenmiştir. Bu nişin orta yerine, sivri kemerli alınlıklı olan bir kapı açılmıştır. Kapı alınlığının üstüne tek satırdan ibaret Arapça bir yazıt ve bunun da üstünü yine Arapça " Sefer ayında öldü. " anlamına gelen bir parça gömülmüştür. Bunların devşirme malzeme olduğu kabul edilebilir. Doğuya açılmış tek pencere ile aydınlanan türbenin içinde hiçbir sanat değeri olmayan üç sanduka vardır ki, ortadakinin Revak Sultan' a ait olduğu söylenir. Türbenin üstü, etekleri tuğladan yapılmış kırıp saçaklarla çevrili, içten ve dıştan sekizgen piramidal bir çatı ile örtülmüştür. Çevresinde mezarlar yer almaktadır.

İYİ	ORTA	KÖTÜ
KORUMA DURUMU	X		
TAŞIYICI YAPI	X		
DIŞ YAPI	X		
ÜST YAPI	X		
SÜSLEME ELEMANLARI

ELEKTRİK	SU	ISITMA	RUTUBET
X	X		İZİ VAR

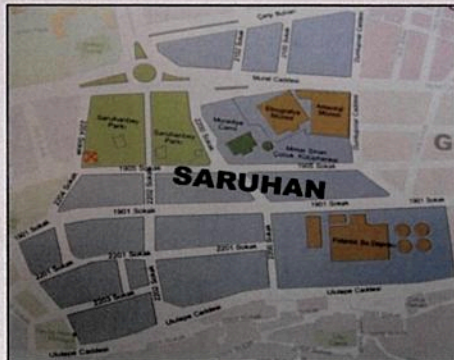
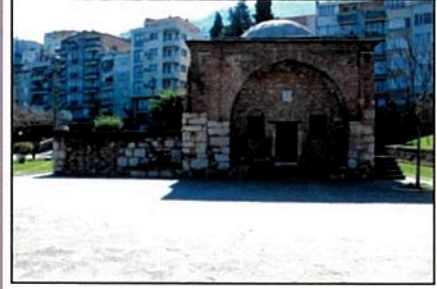
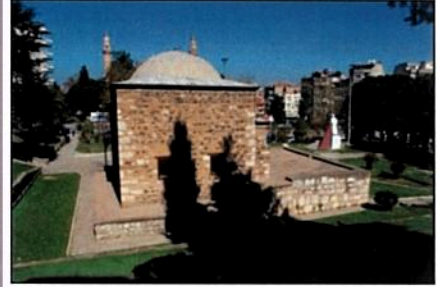
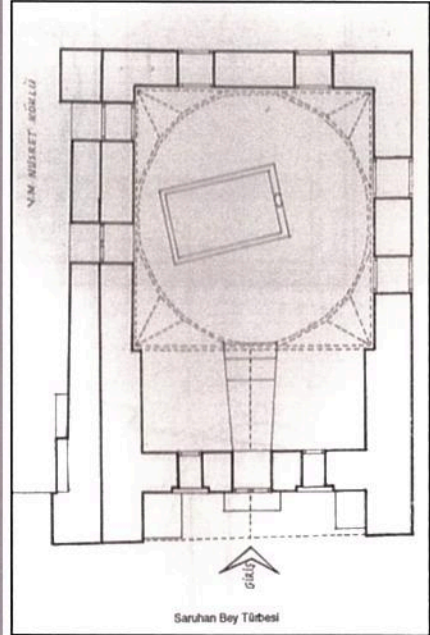
Saruhan Bey  
Türbesi

İYİ	ORTA	KÖTÜ
KORUMA DURUMU	X		
TAŞIYICI YAPI	X		
DIŞ YAPI	X		
ÜST YAPI	X		
SÜSLEME ELEMANLARI	X

ELEKTRİK	SU	ISITMA	RUTUBET
X			YOK

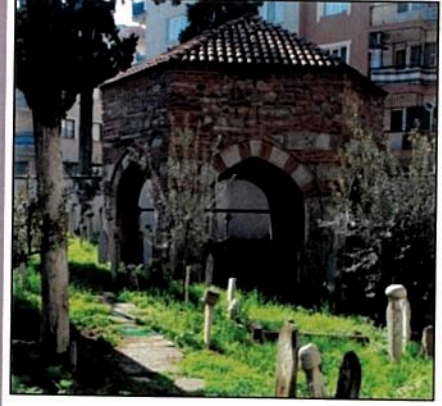
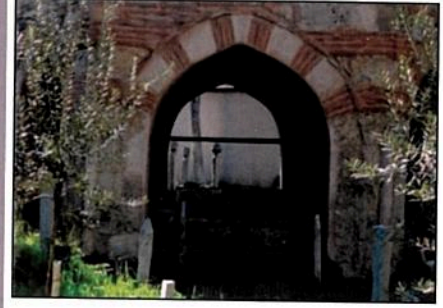
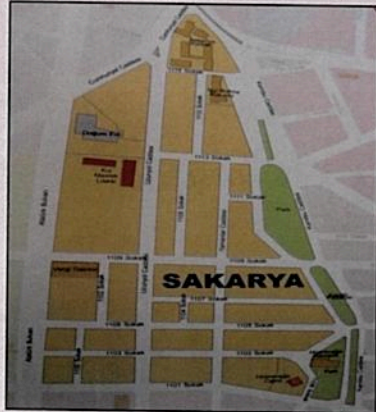
GENEL TANIM: 1615 yılında yapılmıştır. Altıgen planlı bir türbe yapısıdır.  
AYRINTILI TANIM: Cepheleri sivri kemerli açıklıklar halinde olan altıgen  
bir plan üzerine tuğla malzeme ile inşa edilmiş türbenin üstü kubbe ile  
örtülmüştür. Ortadaki mezar bir kadına ait olup, ebed hesabına göre H.  
1024 (M. 1615) tarihlidir. Diğer iki mezar sonradan açılmıştır.  
(Türbe Hüsrevağa Camii'nin güneybatısında bahçe içinde yer almaktadır.  
Türbe içinde ortada bulunan sanduka, III.Murat döneminde görev yapan  
Yanı Paşa'nın kızına aittir. Türbede ayrıca Şeyh Mehmet ve Topçu  
Yüzbaşı Annesi Şamlı Hacı Habibe Hanıma ait mezarlarda  
bulunmaktadır.  
Türbenin bulunduğu hazire alanı aynı zamanda tarihi sit alanıdır.)  
YAPILAN ONARIMLAR:  
HAZIRLAYANLAR: İlhami BİLGİN, Enis ÜÇBAYLAR, Mustafa TÜMER,  
F.ÜİKÜ BİLGİN  
YAYIN DİZİNİ: Uluçay- Gökçen, 1939, 102 / Acun, 1999, 422-427  
TESCİL KARARI: İzmir 1 Nolu KTVKK 02.06.1988/348

İYİ	ORTA	KÖTÜ
KORUMA DURUMU	X		
TAŞIYICI YAPI	X		
DIŞ YAPI	X		
ÜST YAPI	X		
SÜSLEME ELEMANLARI		X

ELEKTRİK	SU	ISITMA	RUTUBET
	X		YOK

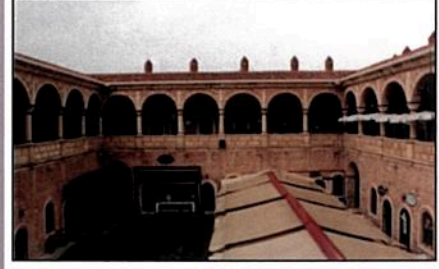
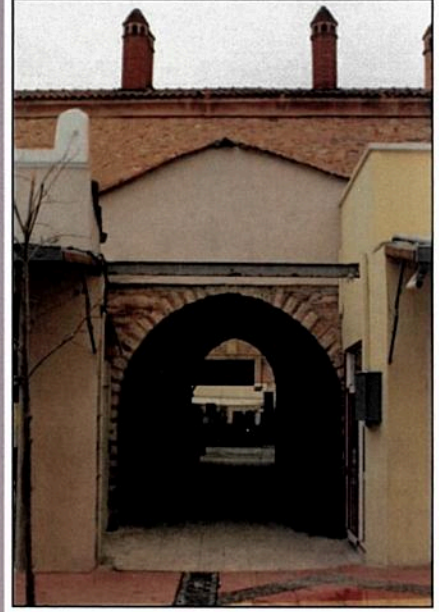
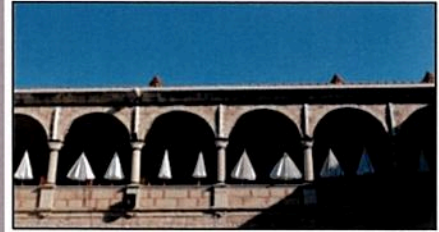
GENEL TANIM: Dıştan dışa 47 x 38 m. ölçülerinde dikdörtgen planlı, avlulu, iki katlı bir ticaret hanıdır. Hanın batı ve güney cepheleri dükkânlarla çevrelenmiştir. Yapıda mekânların örtü sistemi tonoz, dış örtü ise kırma çatıdır. Yapının ana malzemesi taş ve tuğla olup üzerleri geç dönemde yapılmış sıvalıdır. Mekânların kapı ve pencere düzeni yuvarlaktır.

AYRINTILI TANIM: Yeni Han'ın girişi beş bölümlüdür ve ana portale geç dönem ilavesi mevcuttur. Yapının batı ve güney cephelerinin önü ampir üsluplu dükkânlarla çevrelenmiştir. Birinci katta depolar ve zemin katın kuzeyinde sonradan ilave ahır yer almaktadır. Birinci kat odaları iç içe iki mekânlıdır. İkinci katta revaklara açılan tek mekânlı odalar yer almaktadır. Sütunlar kısa, sütunlara oturup revakı oluşturan kemerler ise yuvarlak kemerdir. Ahır bölümüne bakan kuzey cephede de pencere araları panolar içine alınmış ve çatıya geçiş silmesi tüm cephe boyunca kalem işi ile spiral motifler işlenmiştir. Güneyde orijinal bir baca ve aynı cephede kesme taş modeli sıva, bu sıva içinde de dama ve yelkenli motifleri işlenmiştir. Hanın güneybatı cephesinin ucunda bir kuş evi görülmektedir.

(Kuzey cephedeki çatı geçişindeki Kalem işi spiral süslemeler yer yer korunmuş, büyük bir kısmı yok olmuş veya sıvanmıştır.)

İYİ	ORTA	KÖTÜ
KORUMA DURUMU	X		
TAŞIYICI YAPI	X		
DIŞ YAPI	X		
ÜST YAPI	X		
SÜSLEME ELEMANLARI	X

ELEKTRİK	SU	ISITMA	RUTUBET
X	X	X	YOK

YAPILAN ONARIMLAR: 1978 yılında çatı tamiratı- 2008'de kapsamlı onarım.

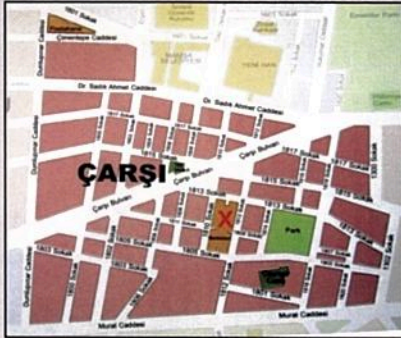
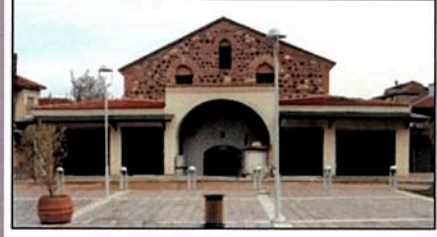
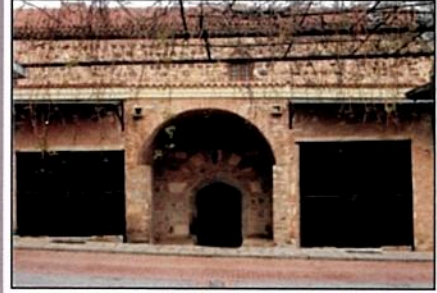
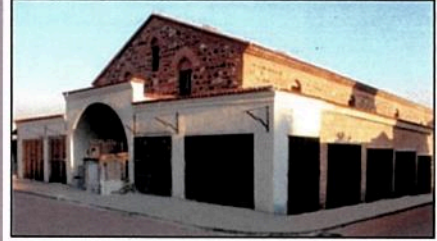
GENEL TANIM: Çarşı Mahallesi 285 adada yer alan bedesten, kuzey-  
güney yönünde dikdörtgen planlı bir yapı olup, Fatih'in  
kumandanlarından Rum Mehmet Paşa tarafından inşa ettirilmiştir.  
AYRINTILI TANIM: Rum Mehmet Paşa Bedesteni Fatih'in  
kumandanlarından Rum Mehmet Paşa tarafından İstanbul - Rum  
Mehmet Paşa Camii ve Medresesine vakıf olarak inşa ettirilmiştir. Tek  
katlı, dikdörtgen planlı bir yapıdır. Yapının dört yönden girişi bulunur.  
Yapının çevresini yirmi dokuz dükkan çevrelemektedir. Yapı içten içe  
42x10 m. ölçülerindedir. Enine dikdörtgen yapı içten beş sivri kemerle  
desteklenmiş böylece altı bölüm oluşturulmuştur. Yapının içten beşik  
tonoz olan örtüsü dıştan kırma çatı ile kapatılmıştır. Yapının ana  
malzemesi taş ve tuğladır. Güney ve batı girişlerinin önünde geç dönem  
ilavesi çeşme yer almaktadır.

İYİ	ORTA	KÖTÜ
KORUMA DURUMU			X
TAŞIYICI YAPI		X	
DIŞ YAPI			X
ÜST YAPI			X
SÜSLEME ELEMANLARI			X

ELEKTRİK	SU	ISITMA	RUTUBET İZİ VAR

YAPILAN ONARIMLAR: 2011 yılı kapsamlı onarımı.  
HAZIRLAYANLAR: İlhami BİLGİN, Enis ÜÇBAYLAR, Mustafa TÜMER,  
F.Ülkü BİLGİN 08.03.1984  
YAYIN DİZİNİ: Uluçay, 1942, 15-16 / Köklü, 1970, 23 / Emecen, 1989, 73  
/ Acun, 1999, 466- 470  
TESCİL KARARI:G.E.E.A.Y.K: 22.07.1983 A – 4581, İzmir 1 Nolu KTVKK  
02.06.1988/348, 1.Grup olarak belirlenmesi: 14.03.2013/1989

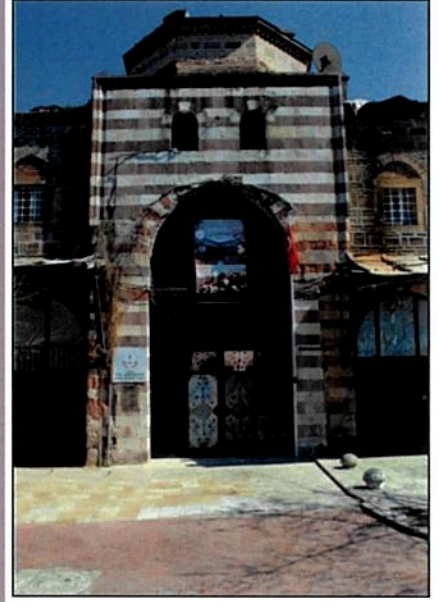
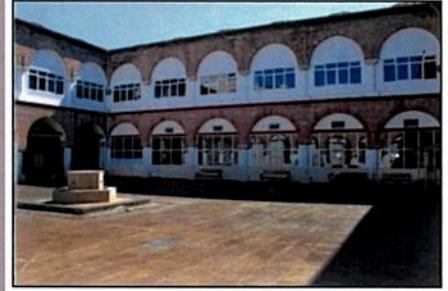
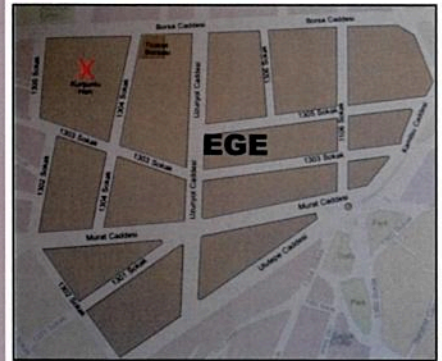
GENEL TANIM: Borsa Caddesi üzerinde yer alan Kurşunlu Han, kare planlı olup iki katlı bir handır.

AYRINTILI TANIM: II. Beyazıt'ın karısı Hüsnüşah (Hüsnüşah) Sultan tarafından H.894 - M. 1488 yılında inşa ettirilen Kurşunlu Han, Hatuniye Camii ile birlikte (cami, han, mektep, medrese) külliye olarak yapılmıştır. Kitabesi bulunmayan yapının Fatih devrinde çıkarılan 903 tarihli Osmanlıca vakfiyesinden (Vakıflar Genel Müdürlüğü 2132 nolu defter 310. sahife 58. sıra) 36 alt, 38 üst odaya, havuza, ahıra ve hana bitişik 21 dükkana sahip olduğunu öğreniyoruz. Kurşunlu Han iki katlı açık avlulu, kareye yakın dikdörtgen planlı olarak inşa edilmiştir. Yapının örtü sistemi orijinalde kurşun olup, sonra kiremit çatı ile kapatılmış ancak son onarımda kurşuna daha çok benzeyen galvanizli saç kullanılmıştır. Kubbeler saç kaplamadır.

Ana giriş portalı batı cephede yer alır. Kuzey de yer alan ikinci giriş ise sonradan kapatılmış. Doğuya olan açıklığın ise vakfiyesinde bildirilen ahır gurubuna bağlantılı olduğu düşünülür. Avlunun ortasında havuz yer alır. Zemin kat odaları yuvarlak kemerli revaka açılır. İkinci kata ana girişin solunda yer alan merdivenlerle çıkılır. İkinci katın odaları revaklı galeriye açılır. Alt kat odaları depo üst kat odaları ise ikamet için kullanılmaktadır. Yapının kuzey ve batı cephesinin ön tarafına dükkanlar ilave edilmiştir. Özellikle batı cepheye ilave dükkanların tümünde Ampir üslubun özellikleri görülür. Yapının ana portalının önüne geç devir ilavesi yapılmış ve portal uzatılmıştır. Batı cephede kırmızı ve beyaz taş ile süsleme yapılmıştır.

İYİ	ORTA	KÖTÜ
KORUMA DURUMU	X		
TAŞIYICI YAPI	X		
DIŞ YAPI	X		
ÜST YAPI	X		
SÜSLEME ELEMANLARI			X

ELEKTRİK	SU	ISITMA	RUTUBET
X	X	X	YOK

YAPILAN ONARIMLAR: 19. yüzyılda Ampir üslup tarzında tamirat.1966 yılında Vakıflar Genel müdürlüğünce detaylı onarım yapılmıştır.  
HAZIRLAYANLAR: İlhani BİLGİN, Enis ÜÇBAYLAR, Mustafa TÜMER  
02.03.1984

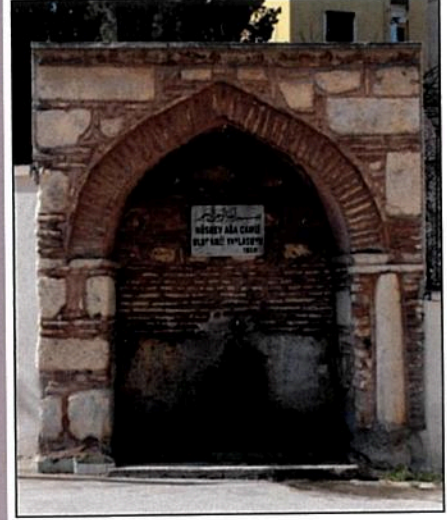
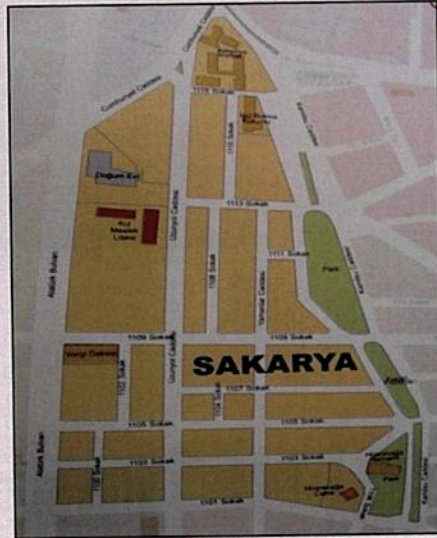
# HÜSREV AĞA DOĞU ÇEŞMESİ

GENEL TANIM: Sivri kemerli bir çeşme yapısıdır.  
AYRINTILI TANIM: Hüsrevaga camii'nin doğu bahçe duvarının dış  
yüzünde bulunan çeşme işlenmemiş taş ve tuğla örgülüdür. Dikdörtgen  
prizma biçimli çeşmenin ön cephesi sivri kemerli derin bir niş  
şeklinde dir. Yalak kısmı antik malzemededen devşirmedir. Çeşme  
kullanılmamaktadır.  
YAPILAN ONARIMLAR:  
HAZIRLAYANLAR:  
YAYIN DİZİNİ: Gökçen, 1950, 151/ Emecen, 1989, 97/ Acun, 1999, 582-  
83  
TESCİL KARARI: İzmir 1 Nolu KTVKK 02.06.1988/348

İYİ	ORTA	KÖTÜ
KORUMA DURUMU	X		
TAŞIYICI YAPI	X		
DIŞ YAPI	X		
ÜST YAPI	X		
SÜSLEME ELEMANLARI		X

ELEKTRİK	SU	ISITMA	RUTUBET
			VAR

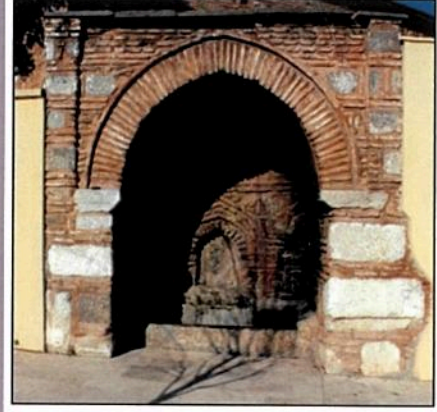
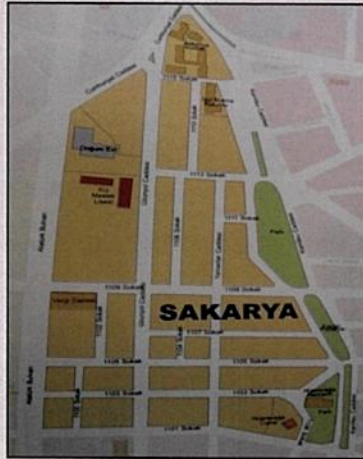
# MURADIYE MEDRESE ÇEŞMESİ

GENEL TANIM: Muradiye Külliyesi'nin cami ile medrese arasındaki dış duvarına yapılmış çeşmedir. (Muradiye külliyesinin kuzey duvarında iki çeşme bulunmaktadır.)

AYRINTILI TANIM: Cephesi sivri kemerli sağır bir niş halinde oyulmuş kemer bordürü dikine kaval silmelerle süslenmiştir. Mermer ayna taşının iki yanına küçük nişler açılmıştır. Çeşme bloğunun dış kenarları da basit profillerle çevrilmiştir.

( Medresenin kuzey duvarına niş halinde gömülü olan ikinci çeşme, bugünkü yol kotundan yaklaşık 1 m aşağıda kamıştır. Sivri kemerlidir ve ayna kenarlarında küçük nişler yer alır.)

İYİ	ORTA	KÖTÜ
KORUMA DURUMU	X		
TAŞIYICI YAPI	X		
DIŞ YAPI	X		
ÜST YAPI	X		
SÜSLEME ELEMANLARI

ELEKTRİK	SU	ISITMA	RUTUBET
	X		VAR

YAPILAN ONARIMLAR: 1985 yılında Müze Müdürlüğü denetiminde halk tarafından toprak seviyesinin düşürülmesi ve cephe yüzeyi temizlenmiştir.

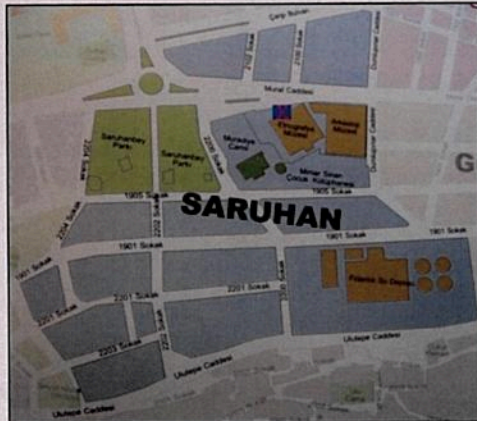
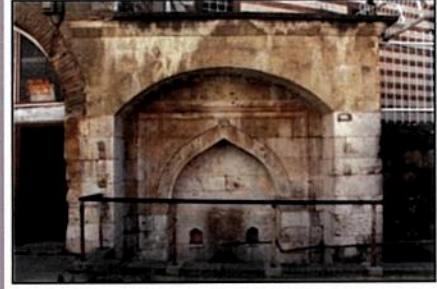
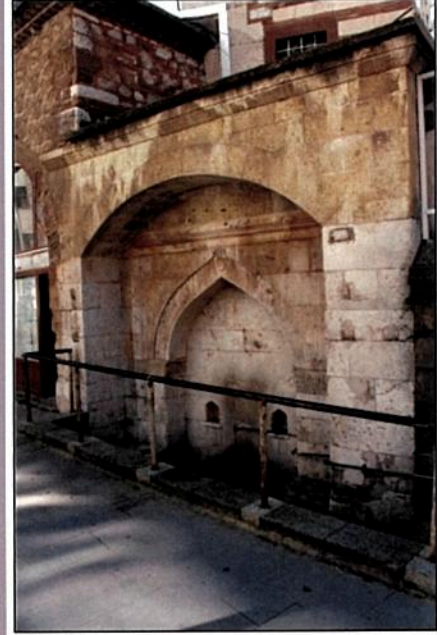
# DERVİŞ HASAN ÇEŞMESİ

GENEL TANIM: Yarhasanlar Caminin güneyindeki hazire duvarına bitişik  
olarak yapılmış bir çeşmedir.

AYRINTILI TANIM: Cephesi sivri kemerli sağır bir niş halindedir. Kitabede:  
1-Bu ferah feza çeşme-i dervişi bir sahib-i hayır 2-Rah-ı hakika etti icra  
mal-ı melal 3-Teşnegan-ı nuşuna guya oldu ayn-i selsebil 4-Aktı her bir  
katresi saffet numun kevser misal 5-Hafıza atşana işrap etti lule tarihin  
6-Çeşme-i Derviş Hasan'dan daim iç ab-ı zulal sene 1176

(Yıkılmış olan yarhasanlar Camii ve külliyesinin yaklaşık 20 m güneye  
2001 yılında yeniden yapılmış olan çeşmenin kitabesi ayna kısmındadır.  
Alaturka kiremit kaplı kırma çatıya sahip olan çeşmede saçak kısmı iki  
sıra tuğla süslemelidir. Çeşme taş ve tuğla malzeme ile yapılmıştır.)

İYİ	ORTA	KÖTÜ
KORUMA DURUMU		X	
TAŞIYICI YAPI		X	
DIŞ YAPI		X	
ÜST YAPI		X	
SÜSLEME ELEMANLARI		X

ELEKTRİK	SU	ISITMA	RUTUBET
	X		İZİ VAR

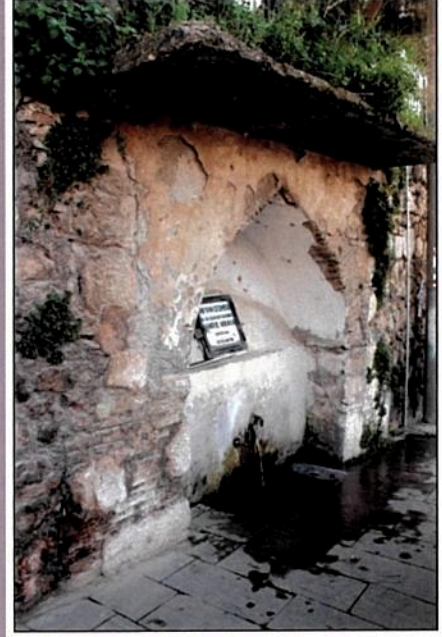
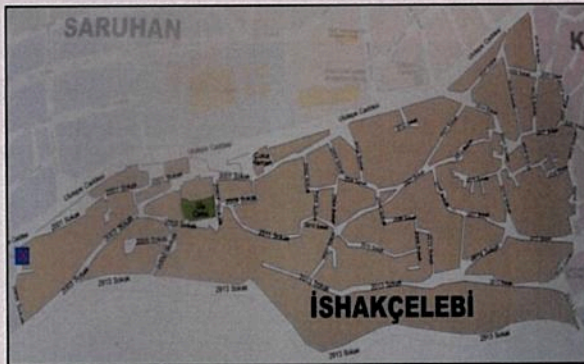
# YAŞIPINAR YOLU ÇEŞMESİ

ORİJİNAL KULLANIM: Çeşme  
BUGÜNKÜ KULLANIM: Çeşme  
BAKIMINDAN SORUMLU OLMASI GEREKEN KURULUŞ:  
BUGÜNKÜ SAHİBİ:  
GENEL TANIM: Kullanılmakta olan çeşme yapısıdır.  
AYRINTILI TANIM: Yeşilpınar Yolu üzerinde yer alan, yapımında devşirme taşların da kullanıldığı çeşmenin suyu akmaktadır ve kullanılmaktadır. Yalak kısmı büyük ölçüde toprağa gömülmüştür. Çeşmenin sol tarafındaki devşirme taşın üzerinde Greekçe yazıt vardır. Ayna taşında herhangi bir süsleme yoktur. Orijinal musluğu bugün kullanılmamaktadır. Çeşmenin bir dönem sıvanmış olduğu, üzerindeki izlerden anlaşılmaktadır.  
6 derecelik Koordinatları: 38°31'57,4 / 27°33'48,6

İYİ	ORTA	KÖTÜ
KORUMA DURUMU			X
TAŞIYICI YAPI			X
DIŞ YAPI			X
ÜST YAPI			X
SÜSLEME ELEMANLARI			X

ELEKTRİK	SU	ISITMA	RUTUBET
	X		ÖNEMLİ

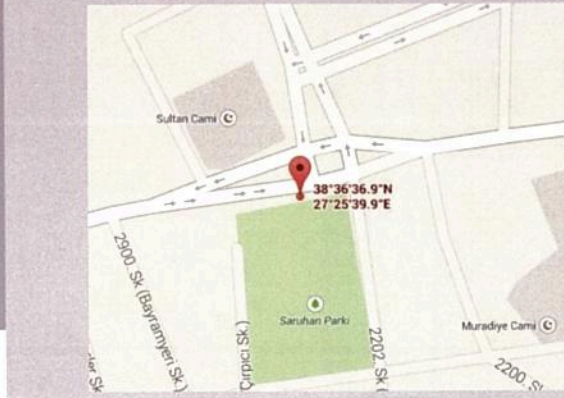
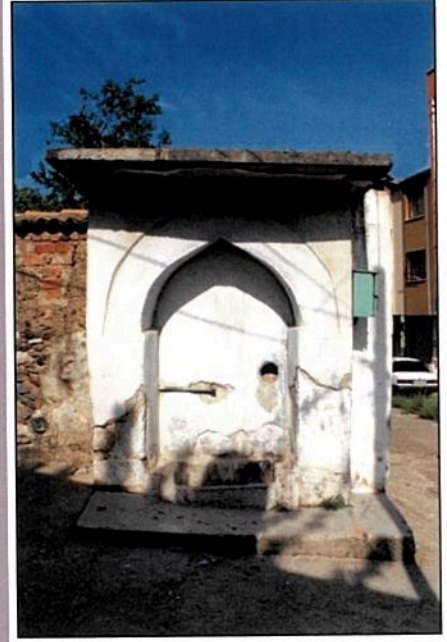
# TINGİR ÇEŞME

GENEL TANIM: Dikdörtgen gövdeli ve ön cephesi sivri kemerli bir niş şeklinde olan çeşmenin üst kısmına yakın dönemde beton bir gölgelik konulmuştur.  
AYRINTILI TANIM:

İYİ	ORTA	KÖTÜ
KORUMA DURUMU		X	
TAŞIYICI YAPI		X	
DIŞ YAPI		X	
ÜST YAPI		X	
SÜSLEME ELEMANLARI		X

ELEKTRİK	SU	ISITMA	RUTUBET
	X		VAR

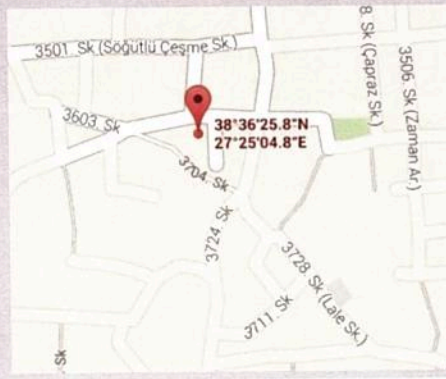
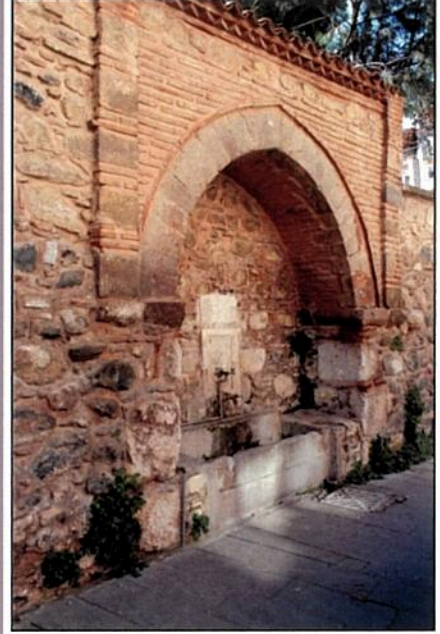
# ALİ BEY CAMİ ÇEŞMESİ

GENEL TANIM: Dikdörtgen yapılı sivri kemerli ve yalıklı bir çeşmedir.  
AYRINTILI TANIM: Kemer ve yalakta yonu taş ve çeşme gövdesinde tuğla kullanılmıştır.

İYİ	ORTA	KÖTÜ
KORUMA DURUMU		X	
TAŞIYICI YAPI	X		
DIŞ YAPI		X	
ÜST YAPI		X	
SÜSLEME ELEMANLARI		X

ELEKTRİK	SU	ISITMA	RUTUBET
	X		İZİ VAR

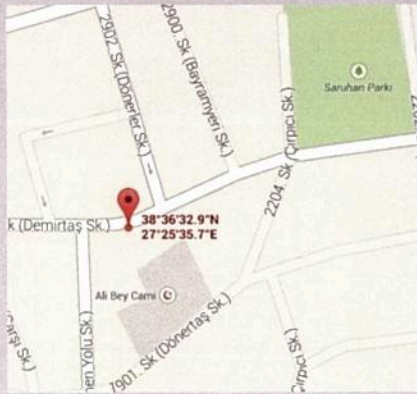
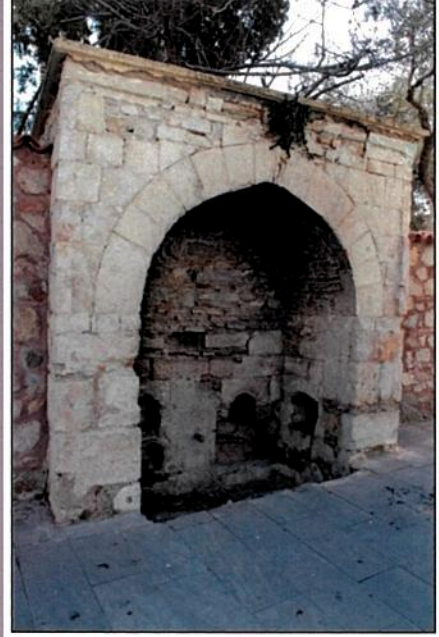
## DİLŞİKAR ÇEŞMESİ

GENEL TANIM: Dikdörtgen gövdeli sivri kemerli yonu taşlarla yapılmış çeşmedir.  
AYRINTILI TANIM:

İYİ	ORTA	KÖTÜ
KORUMA DURUMU		X	
TAŞIYICI YAPI		X	
DIŞ YAPI		X	
ÜST YAPI		X	
SÜSLEME ELEMANLARI

ELEKTRİK	SU	ISITMA	RUTUBET
	X

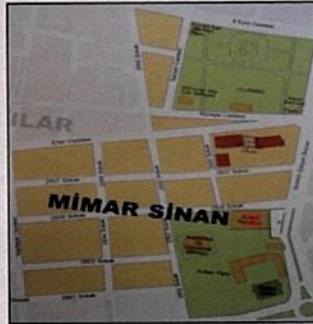
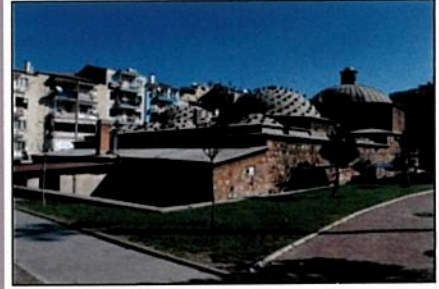
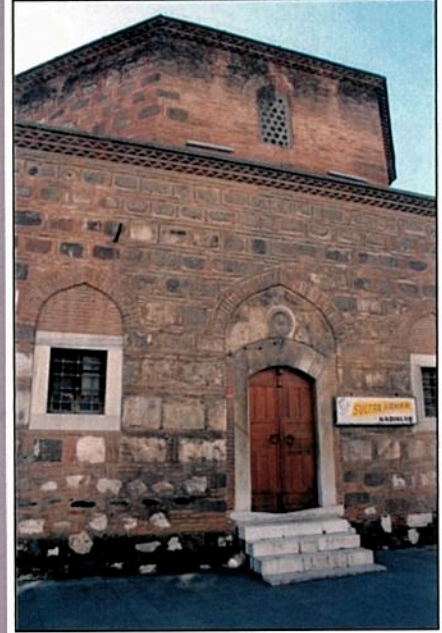
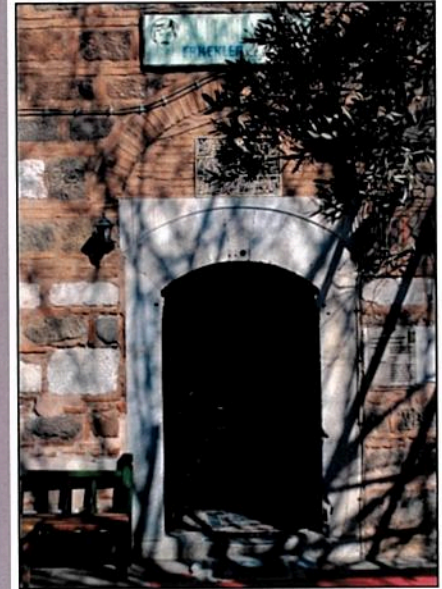
Dere Hamamı (Gülgün Hatun Hamamı) Planı

GENEL TANIM: Hafsa Sultan Külliyesi içinde yer alan çifte hamam.  
AYRINTILI TANIM: 1539 yılında, yapımı devam ederken ölen Hafsa Sultan adına oğlu Kanuni Sultan Süleyman tarafından inşa ettirilmiştir. Hafsa Sultan Külliyesi' ne ait çifte hamam, cami ve medresenin kuzeyinde yer alır. Çifte hamamın doğusunda bulunan erkekler kısmının kapısı güneydedir. Giriş kapısının üzerindeki yapılaş kitabesinden, 1539 yılında inşa edildiği anlaşılmaktadır. Yapının içinde, soyunma yerinde kubbeye geçiş stalâktilerle sağlanmıştır. Kubbenin ortasında aydınlanma feneri yer alır. Kubbe kasnağında ayrıca yedi aydınlanma penceresi daha vardır. İlklik ve soğukluk bölümünü yan yana iki kubbe örter. Kadınlar bölümünün kuzeyde bulunan giriş kapısının üzerinde kitabe yoktur. Kadınlar bölümü, erkekler bölümüyle aynı özellikleri taşımaktadır.

İYİ	ORTA	KÖTÜ
KORUMA DURUMU	X		
TAŞIYICI YAPI	X		
DIŞ YAPI	X		
ÜST YAPI	X		
SÜSLEME ELEMANLARI		X

ELEKTRİK	SU	ISITMA	RUTUBET
X	X	X	İZİ VAR

YAPILAN ONARIMLAR: 1963-1972 yılları arasında Vakıflar Genel Müdürlüğü tarafından onarıldı.

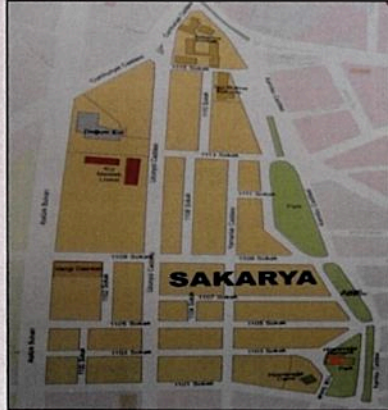
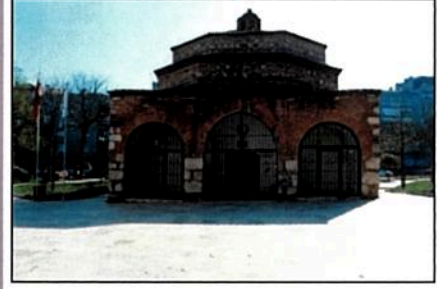
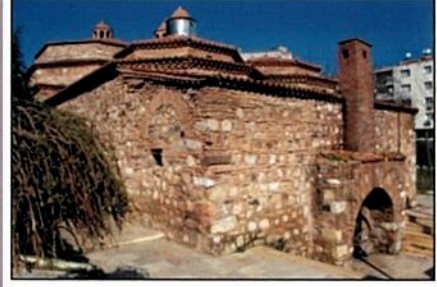
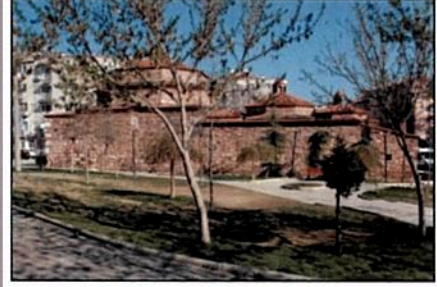
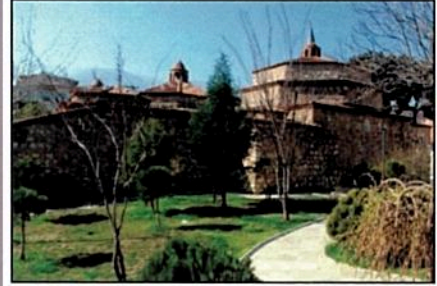
# HÜSREV AĞA HAMAMI

GENEL TANIM: 1558 yılında Hüsrev Ağa tarafından yaptırılmıştır. Kagir hamam yapı.  
AYRINTILI TANIM: Orta kubbeli, enine sıcaklıklı ve çift halvetli plan tipine sahip bir hamamdır. Yapı işlenmemiş taş ve tuğla ile inşa edilmiş olup kemer ve kubbeler tuğladandır. Kubbe çift kademelidir. Kubbe geçişleri pandantif ve sivri sağır kemerlerle sağlanmıştır. Cephesi, ortada daha yüksek olmak üzere üç sivri tonozlu niş halindedir. Ortadaki tonozlu niş içindeki basık kemerli kapıyla hamamın soyunmalık kısmına girilir. Soyunmalık kısmı, büyük sekizgen tamburlu bir kubbe ile örtülmüştür.  
YAPILAN ONARIMLAR:  
HAZIRLAYANLAR: İlhami BİLGİN, Enis ÜÇBAYLAR, Mustafa TÜMER, F.Ülkü BİLGİN  
YAYIN DİZİNİ: Gökçen, 1950, 151/ Acun, 1999, 523-525  
TESCİL KARARI: GEAYK 14.04.1979/A-1632, İzmir 1 Nolu KTVKK 02.06.1988/348

İYİ	ORTA	KÖTÜ
KORUMA DURUMU	X		
TAŞIYICI YAPI	X		
DIŞ YAPI	X		
ÜST YAPI	X		
SÜSLEME ELEMANLARI		X

ELEKTRİK	SU	ISITMA	RUTUBET
X	X	X	İZİ VAR

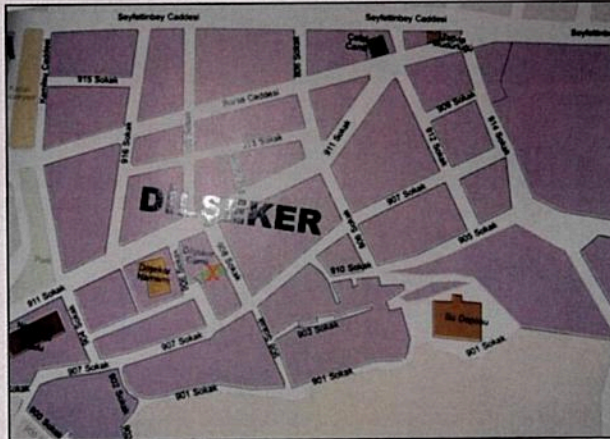
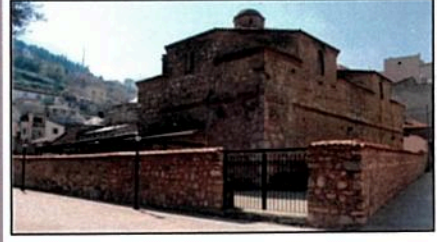
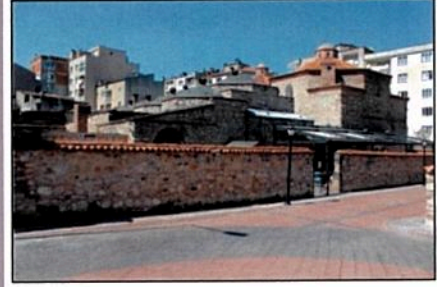
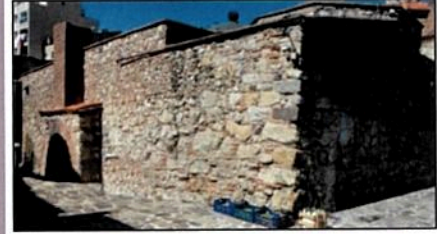
# DİLŞİKAR HATUN HAMAMI

GENEL TANIM: Moloz taşlarla inşa edilmiş çifte hamam.  
AYRINTILI TANIM: 1570 yılında Dilşekar Hatun tarafından yaptırılmıştır.  
Soyunmalık kısımları büyük iki kubbe ile örtülmüş, saçaklar tuğla  
malzeme ile yapılmıştır.

(Soyunmalık bölümünde kubbe geçişleri tromp ve bingilerle  
sağlanmaktadır. Soyunmalığın doğu ve güney iç duvarlarında orijinal  
sivalar küçük bölümler halinde korunmuştur. Sıcaklık bölümü ise  
merkezi kubbe ve yanlarda iki küçük kubbe ile kapatılmıştır. Üç halvet  
kısımlı bulunmaktadır. Kare planlı halvetler kubbelerle örtülmüştür. Kubbe  
geçişleri, güneydoğu köşesindeki halvette, istiridye kabuğu formulu  
tromplarla gerçekleşir.)

İYİ	ORTA	KÖTÜ
KORUMA DURUMU			X
TAŞIYICI YAPI		X	
DIŞ YAPI		X	
ÜST YAPI		X	
SÜSLEME ELEMANLARI

ELEKTRİK	SU	ISITMA	RUTUBET
X	X	X	YOK

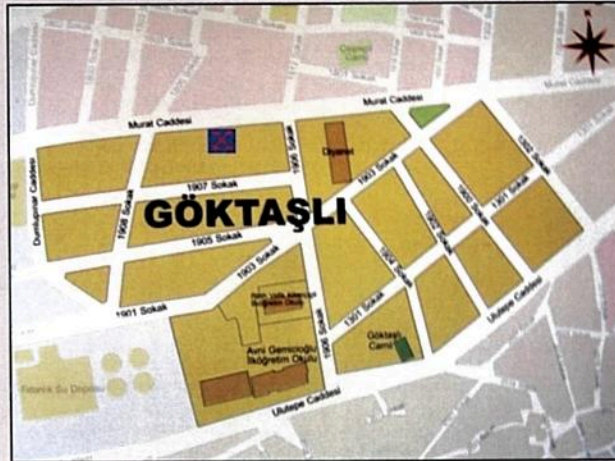
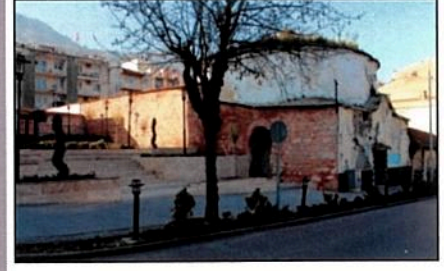
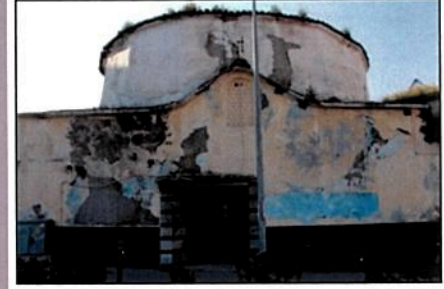
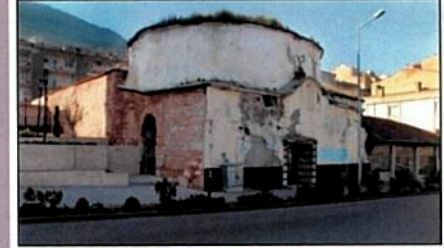
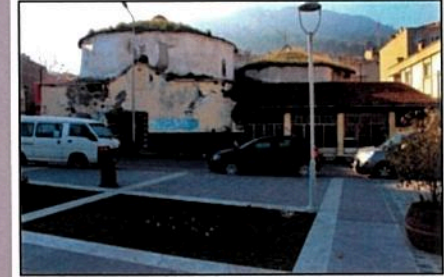
GENEL TANIM: Çifte hamam.

AYRINTILI TANIM: II. Murat'ın Şarapdarı Hamza Bey tarafından, padişahın Manisa ziyareti onuruna yaptırıldığı sanılır. Erkekler kısmı giriş caddesi üzerindeki özelliklerini yitirmiş mermer kaplamalı bir kapıdan olmaktadır. Yanlış onarımlar neticesinde üst örtü sistemindeki mimari bilgi verecek öge kalmamıştır.

İYİ	ORTA	KÖTÜ
KORUMA DURUMU			X
TAŞIYICI YAPI	X		
DIŞ YAPI		X	
ÜST YAPI		X	
SÜSLEME ELEMANLARI

ELEKTRİK	SU	ISITMA	RUTUBET
X	X	X	ÖNEMLİ

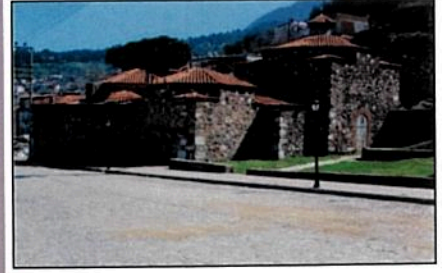
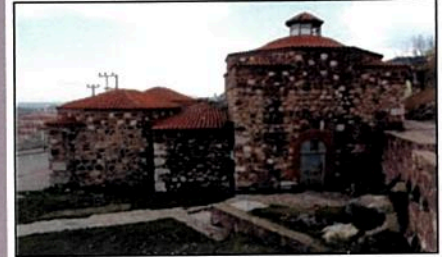
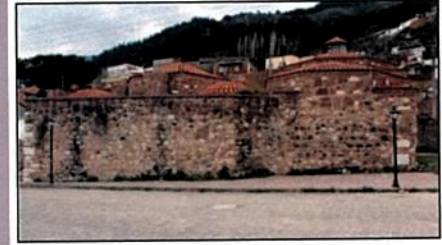
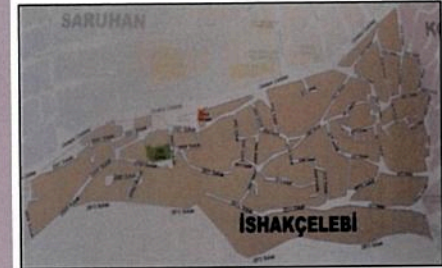
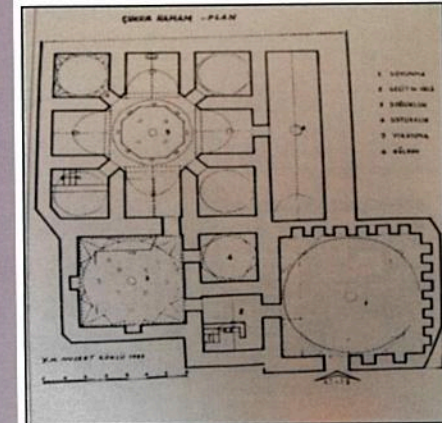
**GENEL TANIM:** Dört eyvanlı, merkezi kubbeli hamam tipi örneği.  
**AYRINTILI TANIM:** İshak Çelebi tarafından 14. yy yaptırılan eser Beylikler Dönemine aittir. Ulu camii külliyesinin parçasıdır. Kare planlı ve kubbe örtülü mekânın iç duvar kenarlarına yüksek taş şekiller yapılmıştır. Tonoz örtülü soğukluk bölümünden kubbeli ılıklik kısmına geçilir. ılıklik ile camekan arasında kalan küçük kubbeli oda usturalık bölümü olmalıdır. ılıklik kısmının doğusu, dört eyvanlı ve halvetli sıcaklık kısmıdır. Merkezi kubbenin altına rastlayan yerdeki göbek taşı ve kurnaları yok edilmiş, tana döşemeleri de yer yer kaldırılmıştır. Beşik tonozlu eyvanların aralarında kalan halvetlerin üstü kubbe ile örtülmüştür. Güney yönündeki halvetlerin ve eyvanın bitişiğindeki su haznesi oldukça sağlam bir durumdadır, fakat külhanı yıkılmış olduğundan ve üstüne gecekondular inşa edildiğinden, külhanın ocağı toprak altında kalmıştır.

Moloz taş ve örgü ile inşa edilmiş hamamın camekan bölümüne batı yönündeki bir kapıdan girilir. Tromp bingilerin kullanıldığı bir kubbe ile örtülmüş olan camekanın duvar kenarları bir basamakla çıkılabilen taş sekiler halindedir. Sekilerdeki sivri kemerli nişler sağlam durumda, şadırvanın ise sadece yeri bellidir. Kuzeydeki küçük bir kapıdan sivri tonozlu, "soğukluk" denebilecek küçük bir mekana geçilir. Ara duvarla ikiye bölünmüş soğukluğun sol (batı) tarafı tuvalet olarak düzenlenmiştir. Hamam yapı kütlelerinin kuzeybatı köşesi, camekandan biraz küçük, üçgen bingi geçişli bir kubbe ile örtülmüş, üç tarafı taş sekilerle çevrili "ılıklik" bölümüdür. Camekanın, ılıklik ve soğukluk arasında kalan küçük kubbeli hacimde "usturalık" bölümü olmalıdır.

İYİ	ORTA	KÖTÜ
KORUMA DURUMU	X		
TAŞIYICI YAPI	X		
DIŞ YAPI	X		
ÜST YAPI	X		
SÜSLEME ELEMANLARI			X

ELEKTRİK	SU	ISITMA	RUTUBET
X	X		ÖNEMLİ
