# MANİSA TAŞINMAZ KÜLTÜR VE TABİAT VARLIKLARI ENVANTERİ (Şehzadeler ve Yunus Emre İlçeleri)

Cilt 1

*Zafer Kalkınma Ajansı, 2013 Yılı Doğrudan Faaliyet Desteği Programı "Manisa Taşınmaz Kültür Varlıkları Envanterinin Güncellenmesi" Projesi Kapsamında Hazırlanmıştır.*

**MANİSA**  
**TAŞINMAZ KÜLTÜR VARLIKLARI**  
**ENVANTERİ**  
CİLT 1

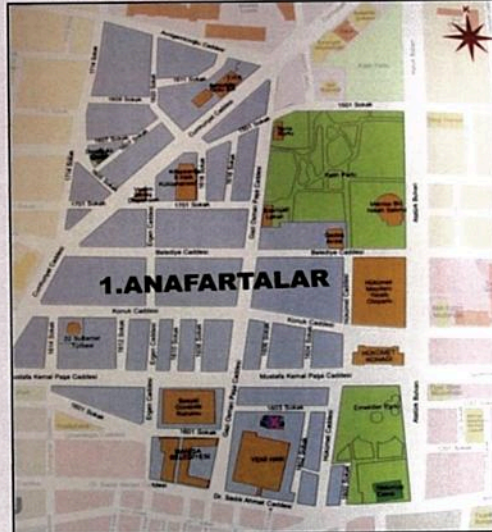
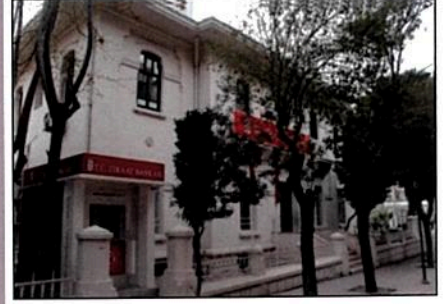
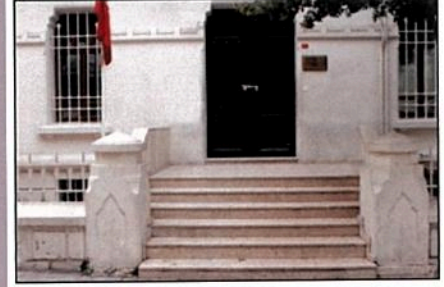
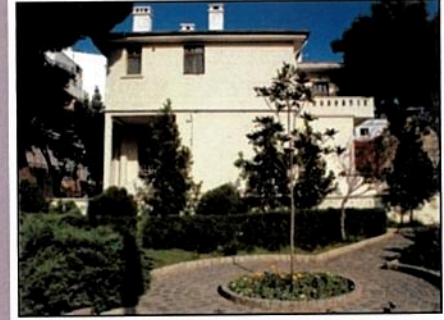
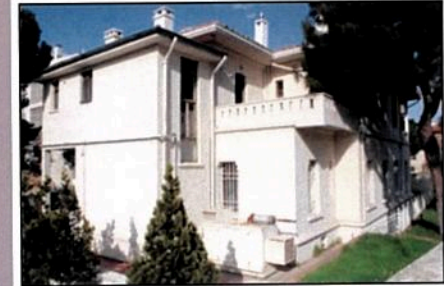
ENVANTER NO: 45.00.0 (1.2) / 3

GENEL TANIM: Neo-Klasik Osmanlı çizgileri de taşıyan ve 1. Milli Mimarlık Üslubuna uygun olarak inşa edilen kâğır yapı 925 m<sup>2</sup> alana yayılır.

AYRINTILI TANIM: Sultan Abdulhamit Dönemi Hükümet Binası temelleri üzerine, 1924-1925 yıllarında Vali Müştak Lütfi Bey zamanında mühendis ve mimarlığını Rüstem BAKOĞLU'nun yaptığı bina 1926 yılında zamanın başbakanı İsmet İNÖNÜ tarafından açılmıştır.

Her iki uzun cephesinde de girişi olan bina üç katlıdır. Kuzey girişinin anıtsal bir görünüşü vardır. Bu kısımda, karşılıklı olarak çıkan ve orta kat kapısı önünde, bir sahanlıkta birleşen mermer basamaklı merdivenler bulunmaktadır. Binanın güney girişi ise yedi basamaklı mermer merdivenli olup, giriş mihrabiye gibi süslenmiştir.

Orta katın merkezinden iki taraflı olarak yer alan mermer basamaklı merdivenler ile üst ve alt kata ulaşılır. Merdivenlerin ulaştığı alanın sağ ve solunda odalar yerleştirilmiştir. Her katta 17 oda olup tamamı 51 odadan oluşmaktadır.

Üst katta, her iki cephede de dışarıya çıkıntı yapan balkonlar bulunmaktadır. Binanın alt ve orta kat pencereleri yuvarlak kemerli, üst kat pencereleri dikdörtgendir.

Dıştan görünümünde katlar arasında geniş silme taşkınıkları vardır. Dışa taşkın olan kırma çatı kiremit kaplıdır. Saçak altında dış sırasına benzeyen bordür bütün yapıyı çevreler.

İYİ	ORTA	KÖTÜ
KORUMA DURUMU	X		
TAŞIYICI YAPI	X		
DIŞ YAPI	X		
ÜST YAPI	X		
SÜSLEME ELEMANLARI		X

ELEKTRİK	SU	ISITMA	RUTUBET
X	X	X	İZİ VAR

YAPILAN ONARIMLAR: 1-13.7.1951 Genel Onarım 2-14.11.1951 Kolorifer tes. tamir ve tad. 3-21.6.1978 Elek.tes.onarım 4-2.10.1978 Genel onarım HAZIRLAYANLAR: İlhami BİLGİN, Enis ÜÇBAYLAR, Mustafa TÜMER, F.Ükü BİLGİN

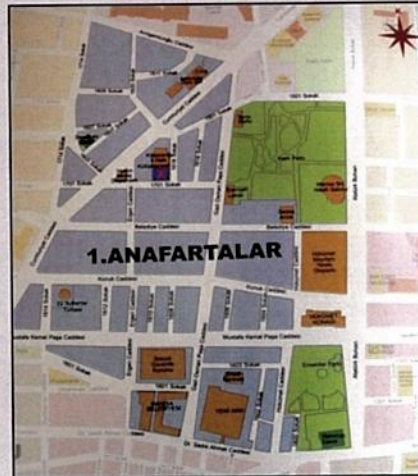
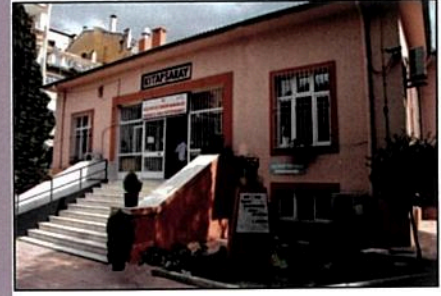
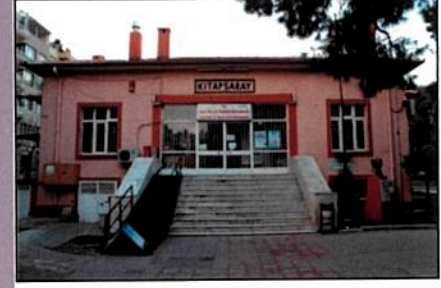
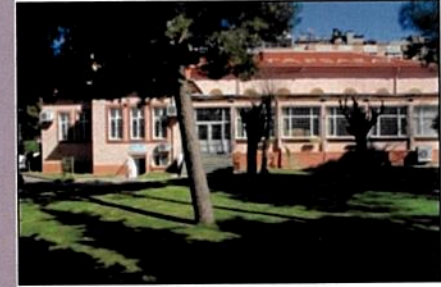
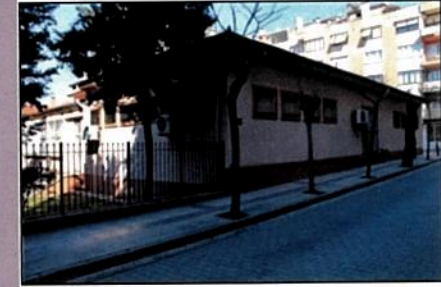
GENEL TANIM: Aynı düzeyde olmayan, fakat birbirine bitişik kübik  
bloklar görünümünde olan bir yapıdır.  
AYRINTILI TANIM: 1940'larda yapılmıştır. İki katlı binadır. Birbirini dik  
kesen bloklar arasında kalan dış alanlar, teras ve balkonlarla  
değerlendirilmiştir. Kare formuna yakın dikdörtgen biçimli pencereleri,  
cephane alanına göre küçük kalan bir orandadır. Sadece doğudaki dar  
cephesi dikey plasterler arasına açılmış dar fakat yüksek beş pencere ile  
zenginleştirilmiştir.

(Doğu cephedeki birinci kat ve zemin katta uzanan altı adet dikey silme  
cepheye hareketlilik katar.)

İYİ	ORTA	KÖTÜ
KORUMA DURUMU	X		
TAŞIYICI YAPI	X		
DIŞ YAPI	X		
ÜST YAPI	X		
SÜSLEME ELEMANLARI

ELEKTRİK	SU	ISITMA	RUTUBET
X	X	X	YOK

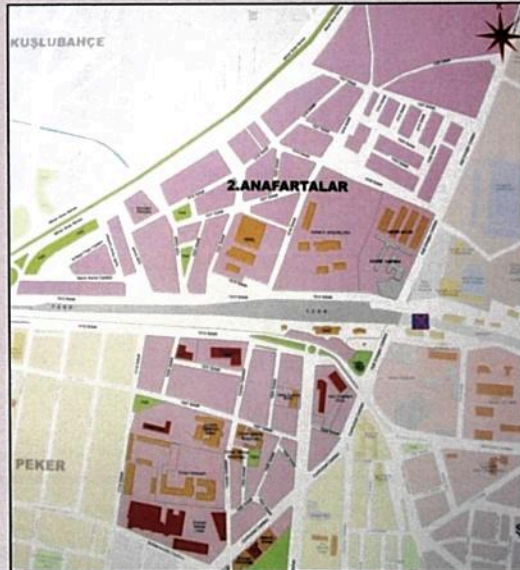
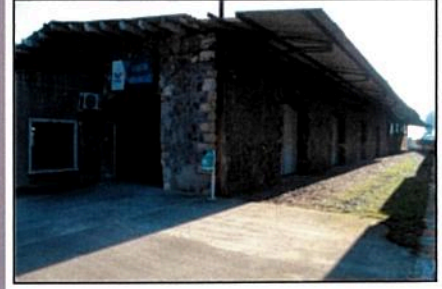
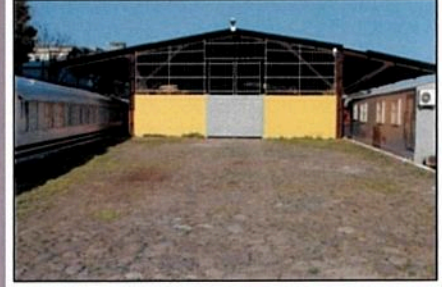
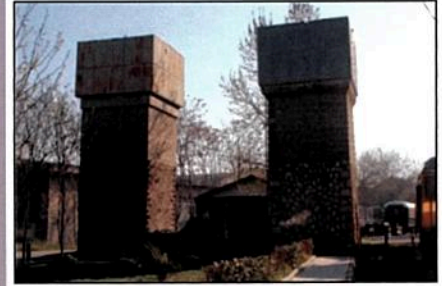
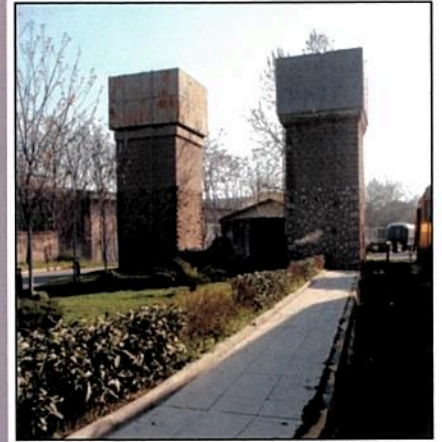
## AŞAĞI ÇOBANISA İSTASYON BİNASI

GENEL TANIM: Orijinalinde İstasyon Binası olarak tasarlanmıştır. Kırmızı çatılıdır. Tek katlıdır. Yığma teknikte inşa edilmiştir.  
AYRINTILI TANIM: Dikdörtgen planlı yapının demiryoluna bakan cephesinde bugün örülerek kapatılan bir giriş ve üç pencere vardır. Yan cephede yine örülerek kapatılan pencere bulunmaktadır. Giriş ve pencereler dikdörtgen açıklıklar şeklinde olup, basık kemerlidir. Yapının yan bölümünde ahşap sundurma şeklinde bekleme salonu vardır. Buradan gişe ve idari bölüme geçilir. Bugün kapatılan girişten ilk yapıda idari ve teknik odalara geçilmektedir.

Yapının avlusunda sonradan ilave tuvalet vb. müstemilat vardır. Sonradan siva ve badanalarla yapının cephesinde değişiklikler olmuştur. Arka cephede pencereler ve müstemilata geçiş için giriş yer almaktadır. Ahşap bekleme bölümünü oluşturan sundurmanın ilk bölümü eski diğer kısmı ise yenilenmiştir.

(Yapı harap durumdadır. Aynı alan içindeki işçi barakası da İzmir 2 Nolu KTVKK'nın 26.01.2011 / 6532 sayılı kararı ile tescillidir.) Oldukça fazla tahribat görmüş ve kullanılamaz hale gelmiştir. Çatıda yangın izleri bulunmaktadır.

İYİ	ORTA	KÖTÜ
KORUMA DURUMU			X
TAŞIYICI YAPI			X
DIŞ YAPI			X
ÜST YAPI			X
SÜSLEME ELEMANLARI			X

YAPILAN ONARIMLAR: Siva-boya-badana ve onarımlar yapılmış.  
HAZIRLAYANLAR: M.TÜZÜNER Sanat Tarihçisi, D.DURDU Mimar  
16.06.2005

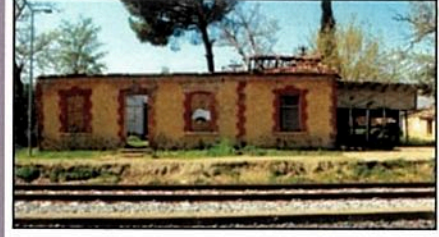
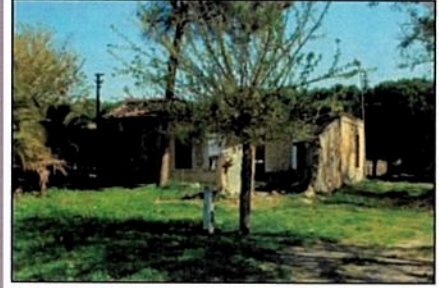
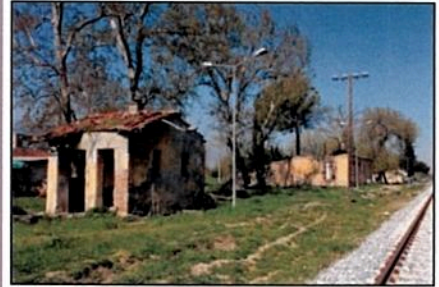
GENEL TANIM: Kare yakın planlı, iki katlı kırma çatılı yapı.  
AYRINTILI TANIM: Taşıyıcı duvarlar tuğla ile örülmüştür. Giriş kapısı güneydedir. Pencereler ve kapı ahşaptır. Pencerelerin etrafı tuğla örülü kemerler ile süslenmiştir. Zemin ve üst kata geçiş basamakları ahşaptır. Alt katta ve üst katta şömine ve kuzine yer almaktadır. Üst kata geçişteki merdivenlerin hemen yanında sonradan iptal edilen dışarıya (batı yönünde) açılan bir kapı bulunmaktadır.

İYİ	ORTA	KÖTÜ
KORUMA DURUMU		X	
TAŞIYICI YAPI	X		
DIŞ YAPI		X	
ÜST YAPI		X	
SÜSLEME ELEMANLARI

ELEKTRİK	SU	ISITMA	RUTUBET
			İZİ VAR

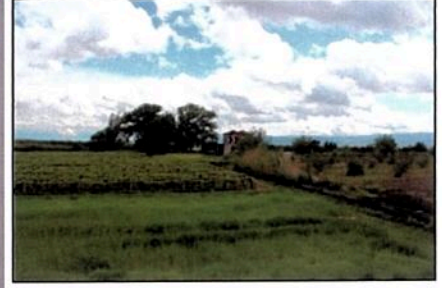
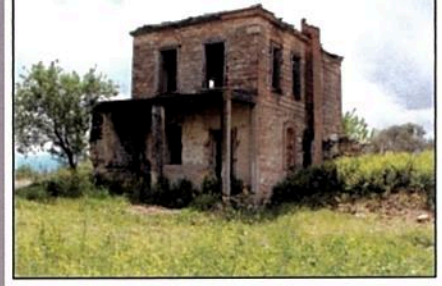
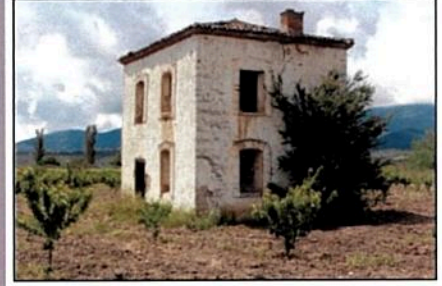
## İSTASYON YAPILARI

GENEL TANIM: İNCE UZUN DİKDÖRTGEN PLANLI BİR YAPIDIR.  
AYRINTILI TANIM: Yapının bir kanadı iki katlıdır. buranın üsk bölümü istasyon  
şefi lojmanı ve alt katı bilet satış gişesi ve bürodur. orta kanat sundurmalıdır.

İYİ	ORTA	KÖTÜ
KORUMA DURUMU	X		
TAŞIYICI YAPI	X		
DIŞ YAPI		X	
ÜST YAPI	X		
SÜSLEME ELEMANLARI

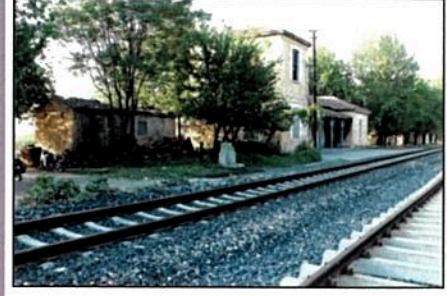
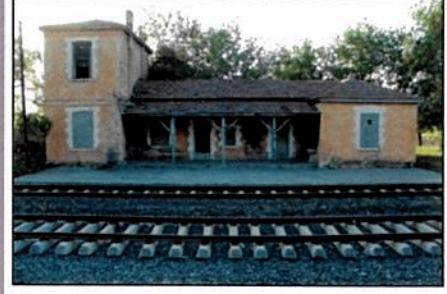
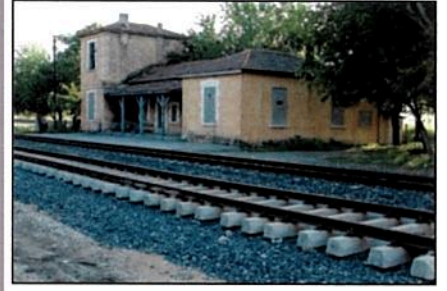
# TİCARET BORSASI BİNASI

GENEL TANIM: İki katlı, kırma çatılı yapı.  
AYRINTILI TANIM: Köşeye göre cephesi yuvarlatılmıştır. Tam köşede derin bir niş içinde giriş kapısı yar alır. Tüm açıklıklar geniş ve kare ile dikdörtgen formludur. Yiğma tekniğe inşa edilen yapının üst katında hâlihazırda faaliyetini bitirmiş olan Borsanın orijinal salonu, mobilyaları korunmaktadır. Ayrıca yapının eski döneminde kullanılan tefrişe ait mobilyaların bir kısmı da yapı içinde hala kullanılmaktadır. Bakımlı bir yapıdır.  
YAPILAN ONARIMLAR:  
HAZIRLAYANLAR: Filiz GÜRBOĞA Sanat Tarihçisi, Yakup GÜLSEVGİ Mimar, 11.09.2002  
YAYIN DİZİNİ:  
TESCİL KARARI: İzmir 2 Nolu KTVKK 11.09.2002/10910

İYİ	ORTA	KÖTÜ
KORUMA DURUMU	X		
TAŞIYICI YAPI	X		
DIŞ YAPI	X		
ÜST YAPI	X		
SÜSLEME ELEMANLARI

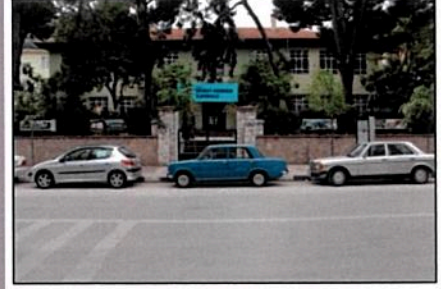
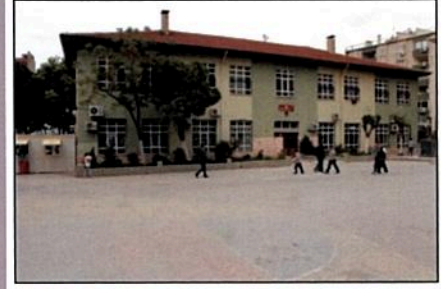
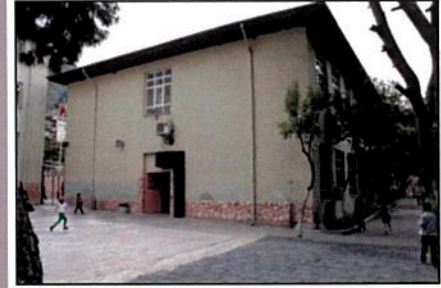
**MURAT GERMEN İLKÖĞRETİM OKULU**

GENEL TANIM: Yiğma tekniğiyle tuğladan yapılan bina iki katlı ve kırma  
çatılıdır.  
AYRINTILI TANIM: Halem okul olarak kullanılmaktadır.

İYİ	ORTA	KÖTÜ
KORUMA DURUMU	X		
TAŞIYICI YAPI	X		
DIŞ YAPI	X		
ÜST YAPI	X		
SÜSLEME ELEMANLARI

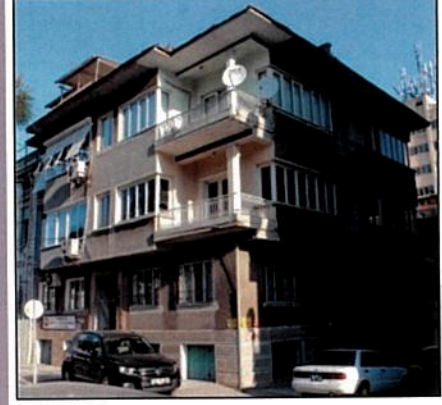
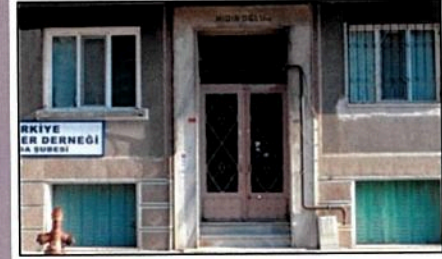
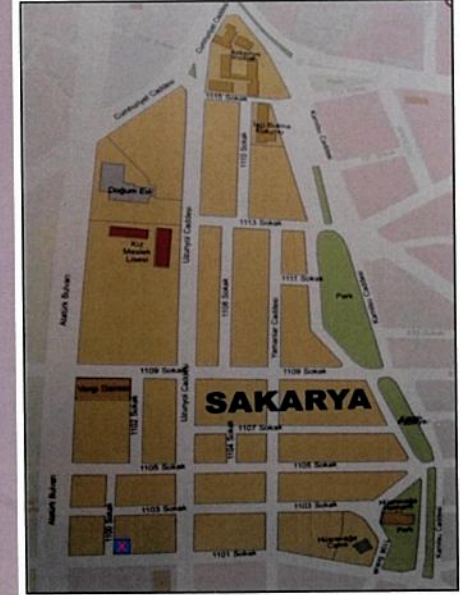
ENVANTER NO:  
HARİTA NO:  
PAFTA: 60 ADA: 259 PARSEL:  
GPS: N 38°36'57.7" E 027°26'08.4"

GENEL TANIM: Dört katlı kırma çatılı geniş saçaklı apartman tarzındaki betonarme yapı.  
AYRINTILI TANIM: Anadolu konut mimarisinin geleneksel plan ve mekan kurgusunun Cumhuriyetin başlangıcından 1950 yıllarının sonuna kadar izlenen plan şemalarının devamı niteliğindedir. Ve geleneksel mekan ve plan kurgusunun günümüzdeki ender örneklerinden biridir. Zemin ve birinci katın düz çıkmasız cephelere sahip olup simetrik sıralanmış birer dizi kare pencereye sahiptir. Güney cephe ortasında iki kat yüksekliğince devam eden giriş kapısı yer almaktadır. Üçüncü ve dördüncü katlar doğu ve kuzey cephelerde çıkma yaparak cepheden dışa taşmışlardır. Yapı tescilli binalar bitişğinde yer aldığından ve bu binalarla uyumlu görünüm ve saçak kotuna sahip olduğundan yıkılmadan bu günkü kullanımını sürdürmesinde, tescilli yapıların korunması açısından yarar vardır.

İYİ	ORTA	KÖTÜ
KORUMA DURUMU	X		
TAŞIYICI YAPI	X		
DIŞ YAPI		X	
ÜST YAPI	X		
SÜSLEME ELEMANLARI

ELEKTRİK	SU	ISITMA	RUTUBET
X	X	X	YOK

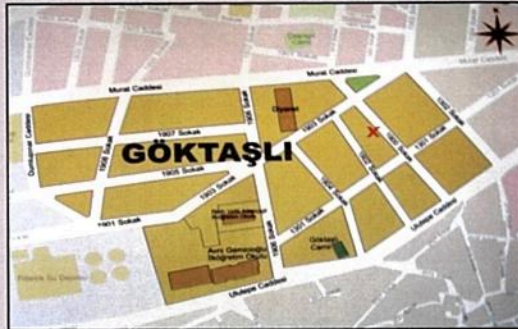
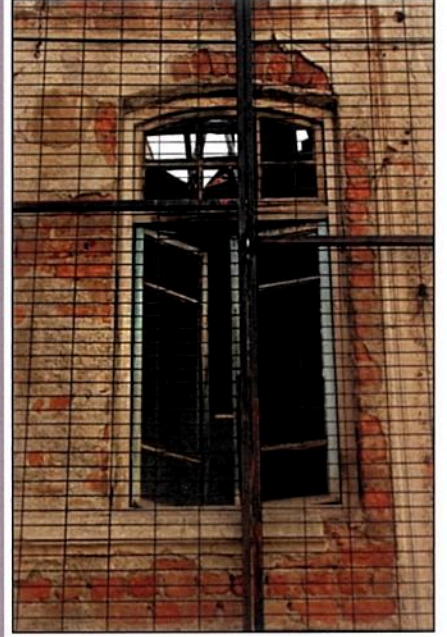
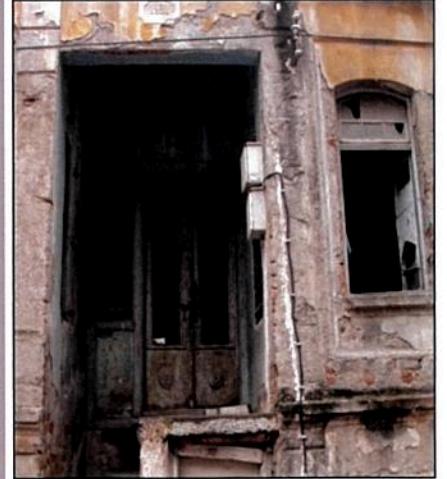
ENVANTER NO:  
HARİTA NO:  
PAFTA: 83 ADA: 549 PARSEL: 5  
GPS: N 38°36'41.2" E 027°26'03.2"

GENEL TANIM: Konut kullanımlı, iki katlı, kareye yakın planlı yapı tuğla kullanımlı kâgir yapım tekniğinde inşa edilmiştir.  
AYRINTILI TANIM: Yapının kırma çatısının örtüsü Marsilya tipi kiremittir. Konut kullanımlı, iki katlı yığma yapı bitişik nizamlıdır ve orta sofalı plan tipine sahiptir. Avlusu, müstemilatı arka taraftadır. Yapının alt katı yol seviyesinin altında olup yoldan bağımsız bir girişi vardır. Üst kat ana yaşama alanıdır. Üst kat, merdivenli ve içeri çekilmiş girişe sahiptir. Yapı bitişik nizamlı olduğu için iki yan cephesi sağırdır. Ön cephede, üst ve alt katta dörder pencere yer alır. Üst kat pencereleri basık kemerli olup ikiye bölünmüş olarak silme ile çevrilidir. Alt kat pencereleri ise daha küçüktür ve demir kepenklidir. Cephede ayrıca, saçak, kat silmesi ile ana köşeler ve giriş köşelerinde düzgün kesme taş görünümlü beton kaplama bulunur. Giriş kapısı çift kanatlıdır ve Levanten tipi konutları kapılılarıyla benzerlik göstermektedir. Kapı ve yanındaki pencerenin "S" kıvrımlı demir parmaklıkları ve geniş pervazları bulunmaktadır. Kapı kanatlarının sağır bölümlerinde ayrıca yuvarlak rozet yer alır. Aynı zamanda kentsel bir niş oluşturan giriş mekânında çıtalı tavan, yarım tonozlu niş dikkat çekmektedir. Yapının arka cephesi, ön cephesine göre oldukça sade olup üst kat tuğla kâgir kolonlar üzerinde çıkma yapmış durumdadır.

İYİ	ORTA	KÖTÜ
KORUMA DURUMU		X	
TAŞIYICI YAPI		X	
DIŞ YAPI			X
ÜST YAPI			X
SÜSLEME ELEMANLARI		X

ELEKTRİK	SU	ISITMA	RUTUBET
			VAR

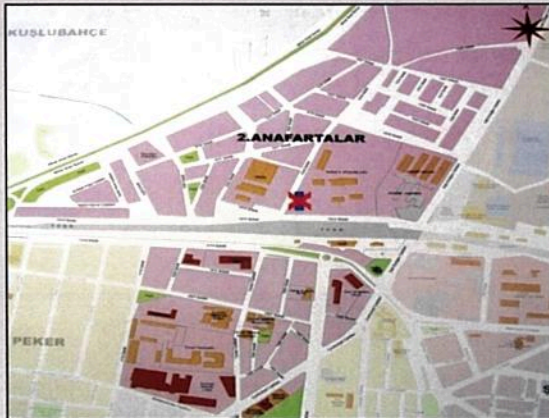
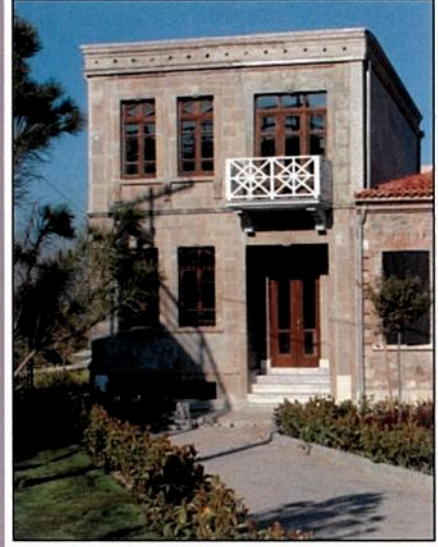
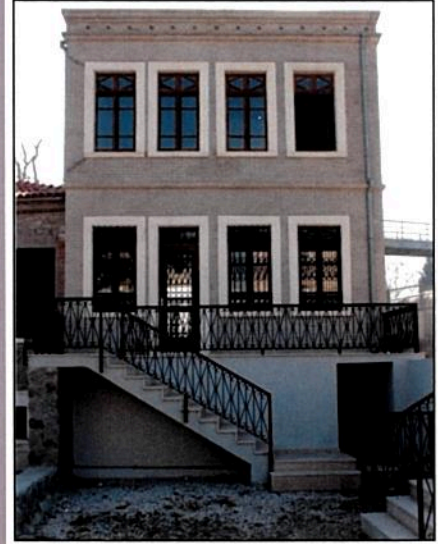
ENVANTER NO:  
HARİTA NO:  
PAFTA: ADA: 910 PARSEL:  
GPS: N 38°37'19.8" E 027°26'11.0"

GENEL TANIM: İki katlı, yığma tarzda inşa edilmiş konut.  
AYRINTILI TANIM: İthal boya tuğla ile inşa edilmiş yapının ön cephesi kesme taş kaplamadır. Ön cephenin zemin kat sağ köşesinde niş içine yerleştirilmiş giriş kapısı, girişin iki yanında basık kemerli tuğla söveli dikdörtgen iki adet pencere yer almaktadır. Üst kat ön cephede ise girişin üstüne gelen bölümde iki adet taş konsolla taşınan balkon bulunmaktadır. Kat ayrımında ve saçak hizasında ince birer silmeye sahip olan yapının ön cephede arkadaki çatıyı gizlemek amacıyla oluşturulmuş bir parapeti vardır. Bu parapette tuğlalar farklı düzenleniş ile süslenmiştir.

İYİ	ORTA	KÖTÜ
KORUMA DURUMU	X		
TAŞIYICI YAPI	X		
DIŞ YAPI	X		
ÜST YAPI	X		
SÜSLEME ELEMANLARI	X

ELEKTRİK	SU	ISITMA	RUTUBET
X	X	X	YOK

YAPILAN ONARIMLAR: Restore edilmiştir.  
HAZIRLAYANLAR: Filiz GÜRBOĞA Sanat Tarihçi,  
Yakup GÜLSEVGI Mimar / 11.09.2002  
YAYIN DİZİNİ:  
TESCİL KARARI : İzmir 2 Nolu KTVKK 11.09.2002/10905, Yapı grubu 2.  
Grup olarak belirlenmesi: 14.03.2014/3542

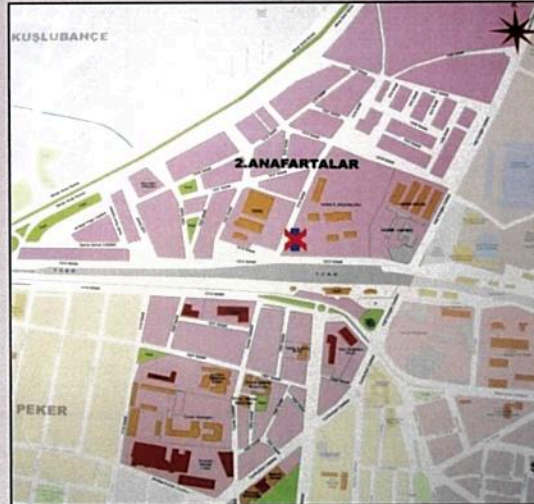
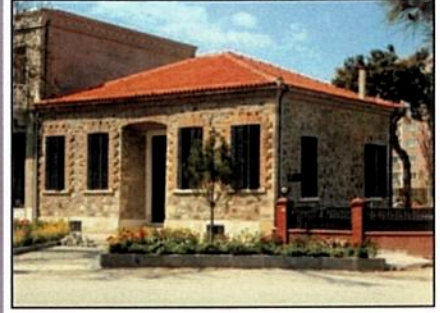
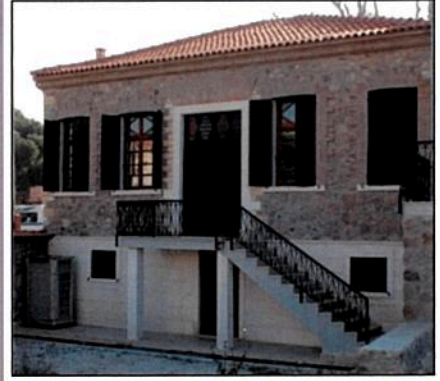
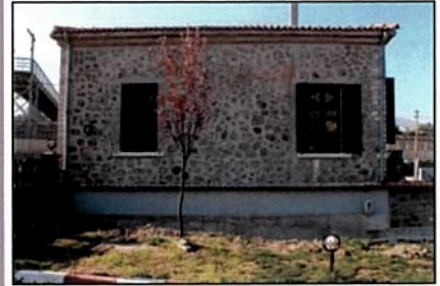
ENVANTER NO:  
HARİTA NO:  
PAFTA: ADA: 910 PARSEL:  
GPS: N 38°37'19.8" E 027°26'11.0"

GENEL TANIM: Moloz taş ve tuğla malzeme ile yığma tekniğinde inşa edilmiş yapı.  
AYRINTILI TANIM: Tek katlıdır. Dikdörtgen planlı olan yapının ana cephesi doğuya bakmaktadır. Ana cephenin ortasında dikdörtgen biçimli bir kapı açıktı ve onun iki yanında ikişer adet pencere bulunmaktadır. Yapı bugün harap durumdadır.

İYİ	ORTA	KÖTÜ
KORUMA DURUMU	X		
TAŞIYICI YAPI	X		
DIŞ YAPI	X		
ÜST YAPI	X		
SÜSLEME ELEMANLARI

ELEKTRİK	SU	ISITMA	RUTUBET
X	X	X	YOK

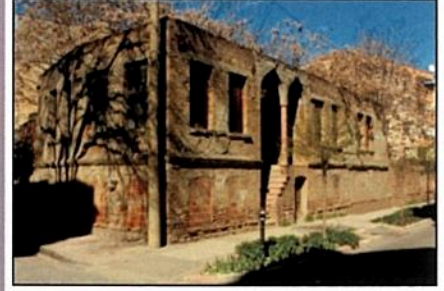
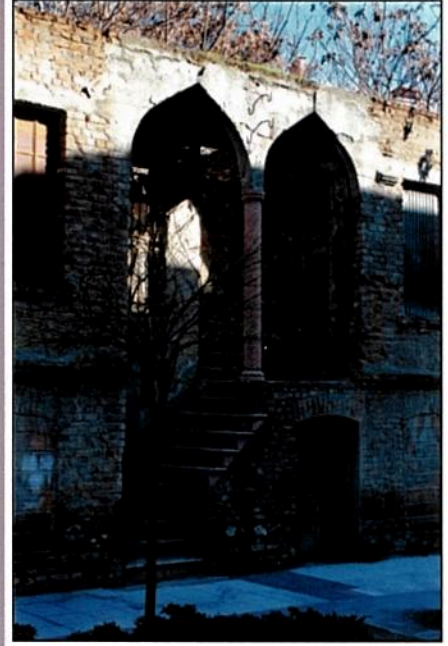
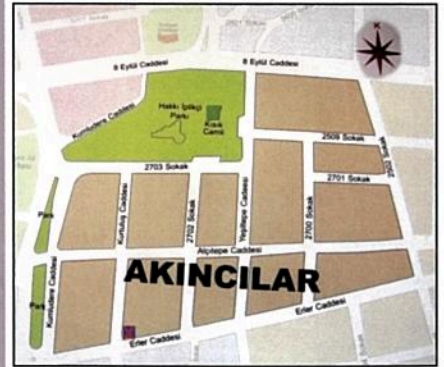
ENVANTER NO: 45.00.0 (1.3) / 1  
HARİTA NO:  
PAFTA: 91 ADA: 641 PARSEL:  
GPS: N 38°36'46.3" E 027°25'24.2"

GENEL TANIM: Ana cepheye basık kemerli pencerelerle açılan bir bodrum katının üstündeki tek katlı, kırma çatılı ve geniş saçaklı kagir konut.

AYRINTILI TANIM: Ama cephesinin ortasına yakın bölümünde, iki sivri kemerle perdelenen, içerlek sahanlıklı sokak kapısına çıkılır. Ana cephenin ortasına yakın bir yerindeki içerlek kapı sahanlığına mermer basamaklarla çıkılmakta ve bu sahanlığın cephe tarafındaki açıklığı iki sivri kemerle ve tek kolonlu bir sistemle hareket sağlanmıştır. Yapının köşelerine yakın yerlerinde farklı renkteki taş malzeme ile dikey, çatıya kadar yükselmeyen ve bir profille sona eren plasterler yapılmıştır. Dikdörtgen formulu geniş pencerelerin yüksekliği de plasterlerle aynı seviyededir. Geniş saçaklar, alt taraftan dekoratif ahşap konsollarla desteklenmiştir.

(Dikdörtgen planlı yapının ana cephesi güneye bakmaktadır. Yapının kuzey yanında bahçesi bulunmaktadır. Tümüyle tuğla örgülü olan yapı sıvalı olup sıvalar önemli ölçüde dökülmüş durumdadır. Cepheye yer alan ortası kalkan motifli süslemelerle plaster sıvalar dökülmüştür. Üst kısmı tümüyle yok olmuş yapı harap durumdadır.)

İYİ	ORTA	KÖTÜ
KORUMA DURUMU			X
TAŞIYICI YAPI			X
DIŞ YAPI			X
ÜST YAPI			X
SÜSLEME ELEMANLARI			X

ELEKTRİK	SU	ISITMA	RUTUBET
			VAR

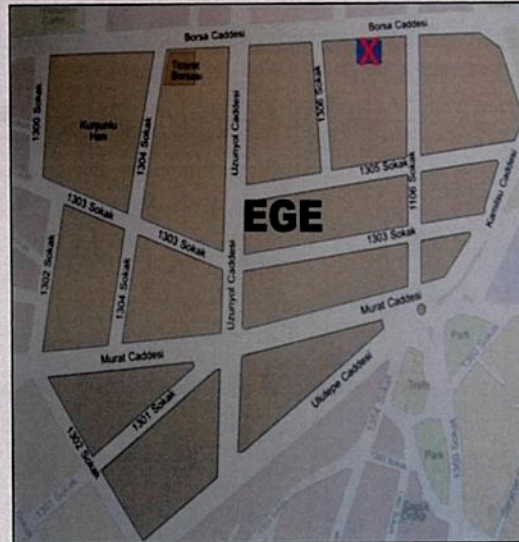
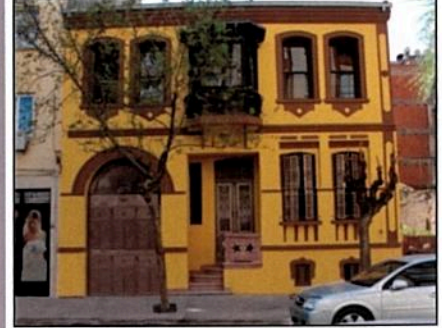
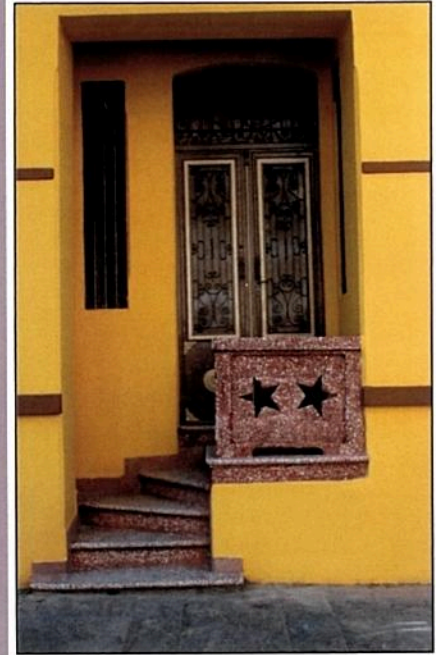
ENVANTER NO:  
HARİTA NO:  
PAFTA: 48 ADA: 363 PARSEL:  
GPS: N 38°36'49.8" E 027°26'14.4"

GENEL TANIM:İki katlı yapı, beşik çatı ile örtülü bir konut yapısıdır.  
AYRINTILI TANIM: Zemin kat cephesinin ortasında beş basamakla çıkılan giriş kapısının sağında iki pencere, solunda ise yuvarlak kemerli geniş bir açıklığa sahip dükkan yer almaktadır. Üst katta giriş kapısı üzerinde ahşap çokgen bir cumba ile cumbanın her iki yanında da basık kemerli ikişer pencere yer almaktadır. Söveli üst kat pencereleri altında alçı ile yapılmış birer süsleme motifi yer almaktadır. Zemin kat pencerelerinin ise üstünde Türk Üçgeni motifi şeklinde süsleme, altında ise kemerleme dizisi yer almaktadır.Kat ayrımında ve saçak altında bir sıra silme yer alan yapının ahşap cumbası da süslüdür. Günümüzde Kur'an Kursu olarak kullanılmaktadır.

İYİ	ORTA	KÖTÜ
KORUMA DURUMU	X		
TAŞIYICI YAPI	X		
DIŞ YAPI	X		
ÜST YAPI	X		
SÜSLEME ELEMANLARI	X

ELEKTRİK	SU	ISITMA	RUTUBET
X	X	X	YOK

YAPILAN ONARIMLAR: İl özel idaresi tarafından restore edilmiştir.  
HAZIRLAYANLAR:Filiz GÜRBOĞA Sanat Tarihçisi  
Yakup GÜLSEVGİ Mimar - 11.09.2002  
YAYIN DİZİNİ:  
TESCİL KARARI :İzmir 2 Nolu KTVKK 11.09.2002/10909

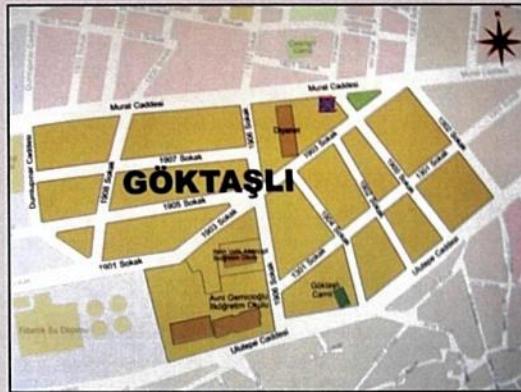
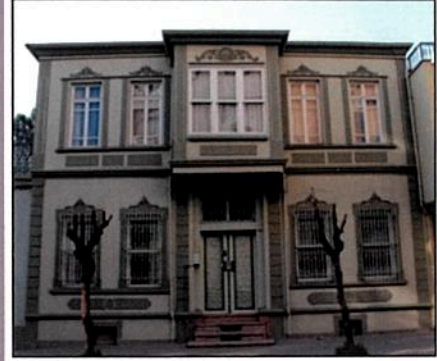
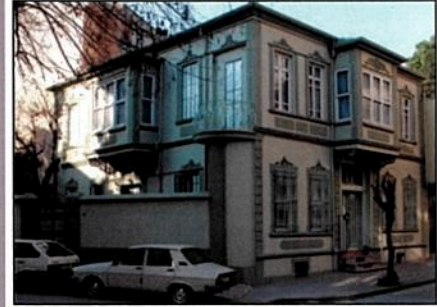
ENVANTER NO: 45.00.1.0

İYİ	ORTA	KÖTÜ
KORUMA DURUMU	X		
TAŞIYICI YAPI	X		
DIŞ YAPI	X		
ÜST YAPI	X		
SÜSLEME ELEMANLARI	X

GENEL TANIM: İki katlı, dikdörtgen planlı yapı tuğla ve kagir yapıym  
teknîği ile inşa edilmiş konut.

AYRINTILI TANIM: Alaturka kapı bir kırma çatı ile örtülmüştür. Yapının alt  
katında ön cepheden bağımsız girişi olan bir bodrum kat bulunmaktadır.  
Yapının iki yan cephesi sağdır. Ön cephede birinci kay pencerelerinin  
üst kısmında yarım söveler bulunur. Yapının arka tarafında avlusu ve  
müştemilatı vardır.

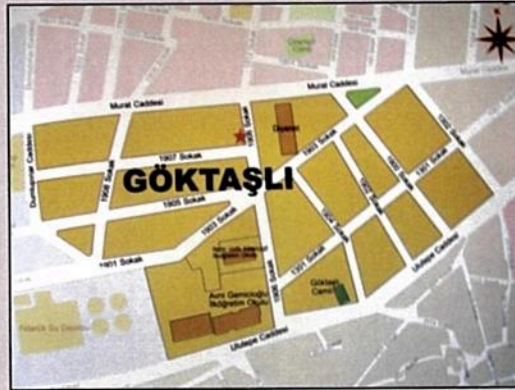
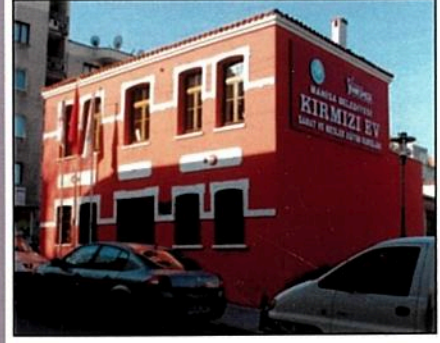
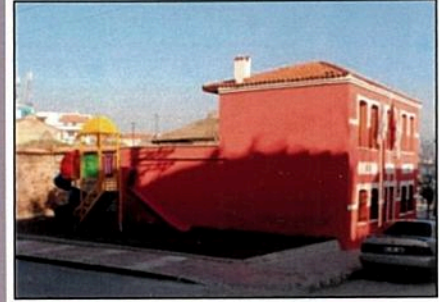
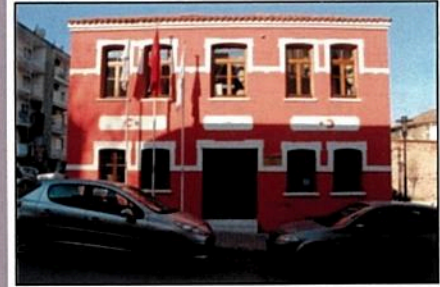
ENVANTER NO: 45.00.1.0  
HARİTA NO:  
PAFTA: 7 ADA: PARSEL:  
GPS: N 38°31'43.9" E 027°33'58.2"

İYİ	ORTA	KÖTÜ
KORUMA DURUMU	X		
TAŞIYICI YAPI	X		
DIŞ YAPI	X		
ÜST YAPI	X		
SÜSLEME ELEMANLARI

GENEL TANIM: Belde merkezinde yer alan ve konut olarak kullanılan, "L" planlı, taş malzeme ile yapılmış olan kagir yapı.

AYRINTILI TANIM: Bodrum kat ve zemin kattan oluşur. Kıрма çatısı alaturka kiremit ile kaplıdır. Beldedeki Rum mimarisinin en önemli örneklerinden biridir. 19. Yy sonu-20. yy başı sivil mimari özelliğini yansıtmaktadır. Özel mülkiyete ait olup günümüzde halen kullanılmakta olan yapı bodrum ve zemin kattan ibaret olup köşe konuludur. Dört basamakla geriye çekilmiş giriş kapısından ahşap bir merdivenle çıkılan sofaya ve aynı merdivenle inilen bodrum kata ulaşılır. Sofaya sağda üç, solda iki ve karşıda bir adet oda açılmaktadır. Karşıdaki odadan, avluya kapısı olan mutfığa geçilir. Bu odaların kapı ve pencerelerinin geniş ahşap pervazları bulunmaktadır. Bir adet, sütun izlenimi veren ahşap plaster kullanılmıştır. Zemin katın tavan ve tabanı ahşaptır. Bazı odaların duvarlarında, tavan kotunun hemen altında ve pencere altında yatay ahşap elemanlarla süslemeler yapılmıştır. Girişin hemen solundaki odanın içinde, batı duvarında plasterli ve kemerli yarım daire niş bulunmaktadır. Yapının arka ve yan cephelerinde geniş bir avlusu veavlu içinde müştemilatı bulunmaktadır. Yapının cepheleri boyunca kat hizasında ve saçak altında silme dönmektedir. Demir kepenkli dikdörtgen pencerelerin etrafında taş söve-lentolar kullanılmıştır. Ön cephede, ana girişin yanında alt kata girişi sağlayan tali bir giriş yer alır.

YAPILAN ONARIMLAR: Onarım yoktur. Az sayıda muhdes ek ve malzeme kullanımı vardır

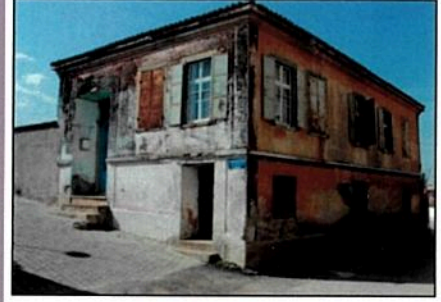
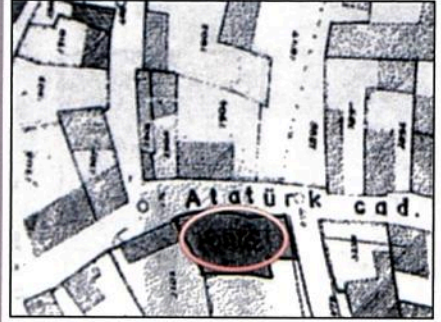
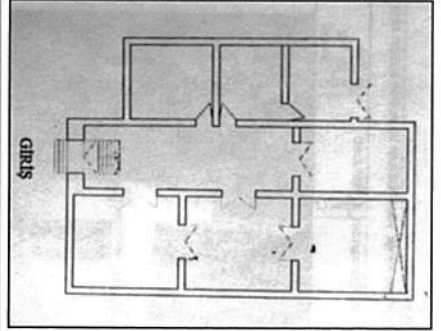
ENVANTER NO: 45.00.1.0  
HARİTA NO:  
PAFTA: 8 ADA: PARSEL:  
GPS: N 38°31'43.8" E 027°33'52.6"

İYİ	ORTA	KÖTÜ
KORUMA DURUMU	X		
TAŞIYICI YAPI		X	
DIŞ YAPI		X	
ÜST YAPI		X	
SÜSLEME ELEMANLARI	X

ELEKTRİK	SU	ISITMA	RUTUBET
X	X	X	ÖNEMLİ

GENEL TANIM: Beldedeki Rum mimarisinin önemli örneklerinden biridir.  
Konut fonksiyonlu dikdörtgen planlı, zemin ve bodrum kattan oluşan yapı.

AYRINTILI TANIM: Beşik çatısı alaturka kiremit ile kaplıdır.  
Özgünlüğünü önemli ölçüde korumaktadır. 19. Yy sonu-20. yy başı sivil mimari özelliğini taşımakta ve döneminin yaşam stilini yansıtmaktadır. Yapının avlusu arkada yer almaktadır. Orta sofalı plan tipine sahip olan yapıda sofanın her iki yanında ikişer oda yer almaktadır. Sofaya bakan odalara ait iç kapı ve pencereler geniş pervazlıdır. Ön cepheye bakan iki odanın kapısı çift kanatlıdır. Yapıya cephenin tam ortasında yer alan ve üç basamakla çıkılan, içeri doğru çekilmiş, sofaya açılan giriş kapsından ulaşılmaktadır. Girişin iki yanında ikişer adet, demir kepenkli boyuna dikdörtgen pencere bulunmaktadır. Kâğır yapı tekniği ile yapılmış olan yapının cepheleri sıvalı ve boyalıdır.

YAPILAN ONARIMLAR: Onarım yoktur. Orijinal olmayan eklentiler vardır  
HAZIRLAYANLAR:G. Uluşans Tütüncü- Y. Mimar  
E. Başçı- Arkeolog  
F. Keskin- Ş. Plancı - 24/04/2011  
YAYIN DİZİNİ:  
TESCİL KARARI :İzmir 2 Nolu KTVKK 28.04.2011/6891

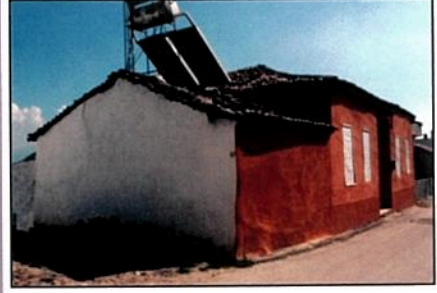
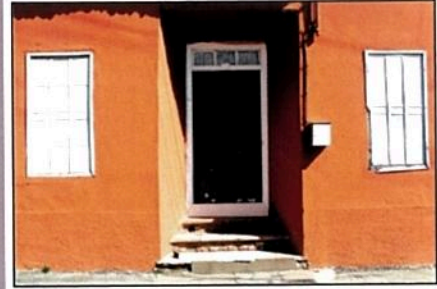
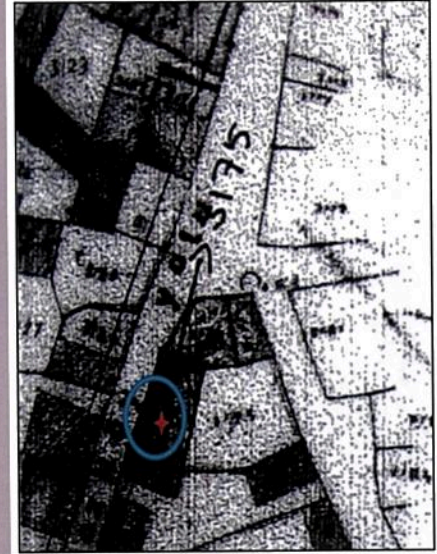
ENVANTER NO: 45.00.1.0  
HARİTA NO:  
PAFTA: 8 ADA: PARSEL:  
GPS: N 38°31'41.7" E 027°33'53.3"

İYİ	ORTA	KÖTÜ
KORUMA DURUMU	X		
TAŞIYICI YAPI	X		
DIŞ YAPI	X		
ÜST YAPI		X	
SÜSLEME ELEMANLARI	X

GENEL TANIM: Dikdörtgen planlı, kâgır yapı.

AYRINTILI TANIM: Zemin ve üst kattan oluşmaktadır. Kıрма çatısı alaturka kiremit ile kaplıdır. Beldedeki Rum mimarisinin önemli örneklerinden biridir. Özgünlüğünü önemli ölçüde korumaktadır. 19. yy sonu-20. yy başı sivil mimari özelliğini taşımakta ve döneminin yaşam stilini yansıtmaktadır. Eğimli bir yol üzerinde yer alan yapı ayrı düzenlidir.

Evin sağında, "L" planlı avlusunun sundurmalı ve çift kanatlı ahşap kapısı vardır. Zemin ve birinci kattan ibaret olan yapı dikdörtgen planlı ve orta sofalıdır. Sonradan değiştirilmiş olan demir kapıdan orta sofaya girilir. Sofanın sağ ve solunda ikişer oda vardır. Sağ kanattaki odaların ortasında, üst kata çıkışı sağlayan çift kollu merdiven yer alır. Sofanın karşı ucunda avluya çıkış sağlayan bir kapı yer alır. Girişin hemen sağındaki oda ikiye bölünmüş ve bir bölümü banyo olarak kullanılmaktadır. Üst katta aynı plan şeması mevcut olup ön cepheyeye yaslı olan odaların sofaya açılan kapıları çift kanatlıdır. Üst kat sofasına açılan kapı ve pencereleri geniş pervazlıdır. Merdiven sahanlığının köşesinde ahşap sütun şeklinde plaster kullanılmıştır. Odalarda ahşap yükükler ve ocaklar bulunmaktadır. Yapının taban ve tavanı ahşaptır. Üst kat sofa duvarında bir adet bitkisel motifli alçı aplik yer alır. Alt kat giriş kapısının sol yanında demir parmaklıklı iki adet pencere bulunmaktadır. Üst kat girişi üstünde ise bir adet sofa penceresi vardır. Konut olarak kullanılmaktadır.

YAPILAN ONARIMLAR: Onarım yoktur. Az sayıda muhdes ek ve malzeme kullanımı vardır

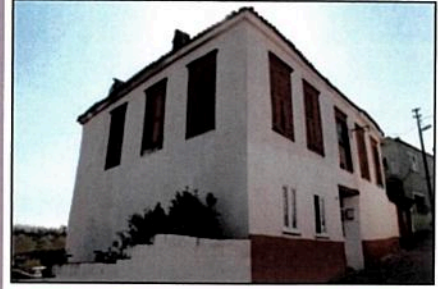
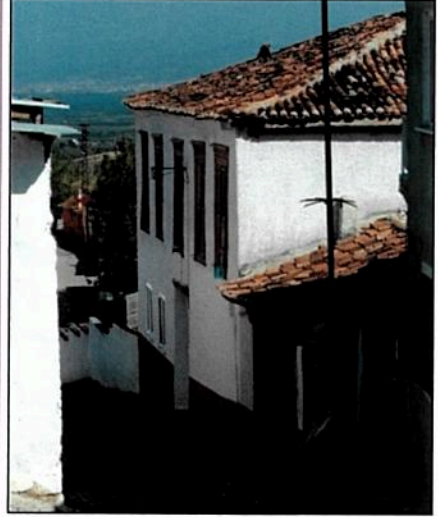
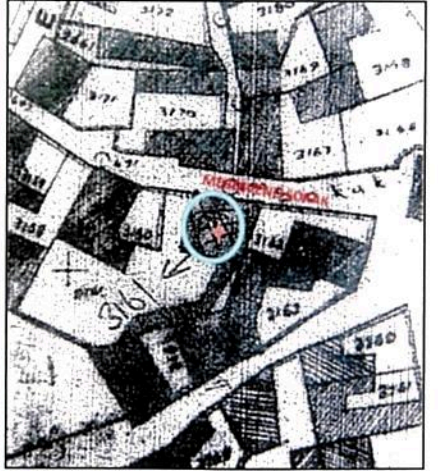
ENVANTER NO: 45.00.1.0  
HARİTA NO:  
PAFTA: 8 ADA: PARSEL:  
GPS: N 38°31'44.8" E 027°33'53.5"

İYİ	ORTA	KÖTÜ
KORUMA DURUMU	X		
TAŞIYICI YAPI	X		
DIŞ YAPI	X		
ÜST YAPI	X		
SÜSLEME ELEMANLARI	X

GENEL TANIM: Dikdörtgen planlı, kâgir yapı.  
AYRINTILI TANIM: Zemin ve bodrum kattan oluşmaktadır. Kıрма çatısı alaturka kiremit ile kaplıdır. Beldedeki Rum mimarisinin önemli örneklerinden biridir. Özgünlüğünü önemli ölçüde korumaktadır. 19. yy sonu-20. yy başı sivil mimari özelliğini taşımakta ve döneminin yaşam stilini yansıtmaktadır. Girişi direkt olarak sokaktan olan yapı yüksek bir bodrum ve birinci kattan oluşmaktadır. Kareye yakın planlı yapıya, içer çekilmiş, dört basamaklı, çift kanatlı bir kapıdan giriş sağlanır. Ana girişle ulaşılan sofaya yanda iki oda karşıda ise mutfak açılır. Sofanın diğer yan duvarında ise avluya açılan bir kapı yer alır. Bu duvarın avluya bakan yüzünde ise çeşme yer alır. Ana cephede, iki adet, uzunlamasına dikdörtgen, ahşap silmeleri olan kepenkli pencereler yer alır. Cephede ayrıca bodrum kata girişi sağlayan, yol seviyesinin altında kalan, çift kanatlı, demir bir kapı ve küçük bir bodrum penceresi yer alır. Girişin iki yan duvarında kabartma motifler yer almaktadır ve tavanı ahşap çita kaplamalıdır. Yapının avluya bakan cephesinde de ön cephedekilere benzer pencereler vardır. Saçak altında tek kademe bir silme görülür. Konut olarak kullanılmaktadır.

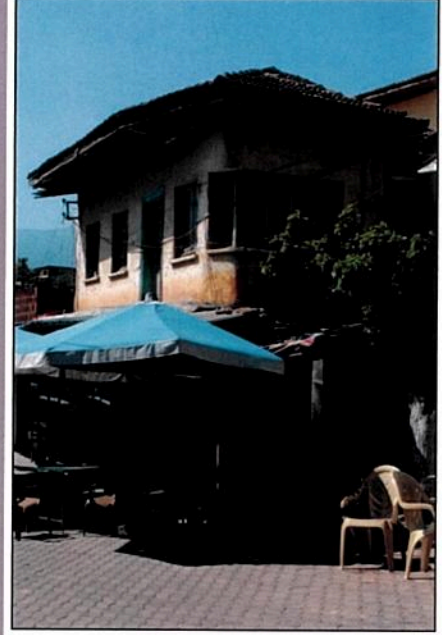
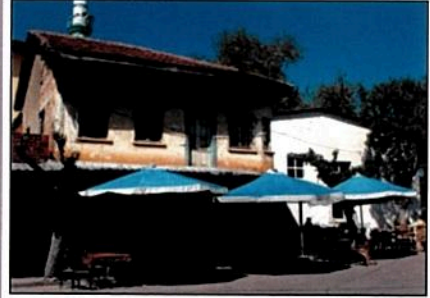
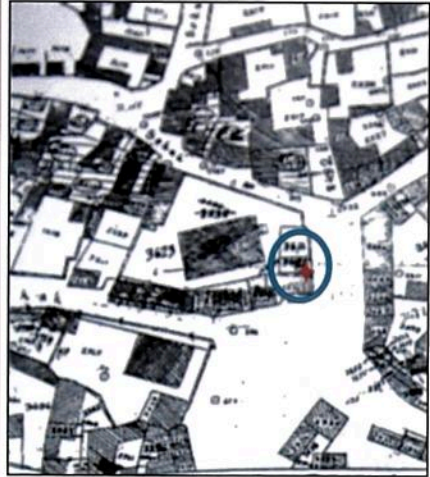
ENVANTER NO: 45.00.1.0  
HARİTA NO:  
PAFTA: 6 ADA: PARSEL:  
GPS: N 38°31'52.0" E 027°33'59.0"

İYİ	ORTA	KÖTÜ
KORUMA DURUMU	X		
TAŞIYICI YAPI		X	
DIŞ YAPI		X	
ÜST YAPI		X	
SÜSLEME ELEMANLARI	X

ELEKTRİK	SU	ISITMA	RUTUBET
X	X	X	VAR

Zemin katta, yoldan girişi ayrı olan, ticari fonksiyonlu bağımsız bir bölüm bulunmaktadır. Üst kat ise yaşam alanıdır. Dükkân olduğu sanılan bölümün tek kanatlı giriş kapısı ve kapının sol yanında ahşap kepenkli vitrini yer almaktadır. Cephenin ortasında yer alan ve konut kısmına girişi sağlayan demir kapı çift kanatlıdır. Zemin katta bu kapının sağ tarafı sağır olduğu için bu kısmın depo olduğu düşünülmektedir. Üst katta yer alan konut bölümünün ortada bir yanlarda ise ikişer adet, ahşap doğramalı ve beton denizlikli penceresi bulunur. Bu pencerelerden birinin ahşap olan kepenği korunmaktadır. Yapının cepheleri sıvalıdır. Sıvalarda kayıplar ve bozulmalar görülür. Yapıda ahşap saçaklar vardır.

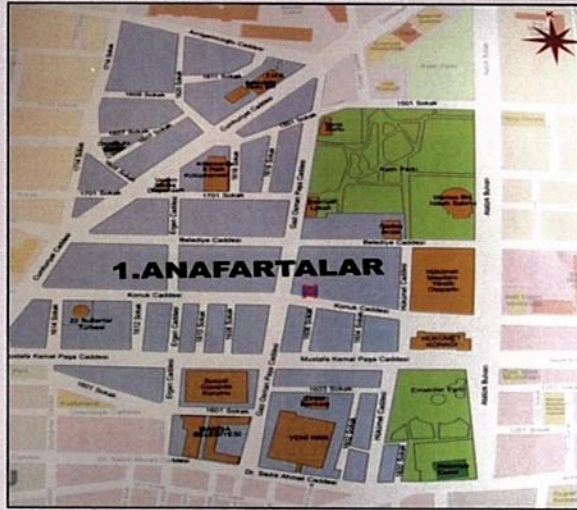
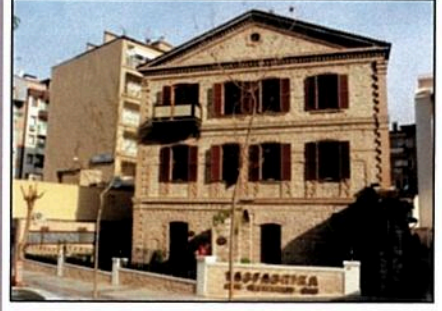
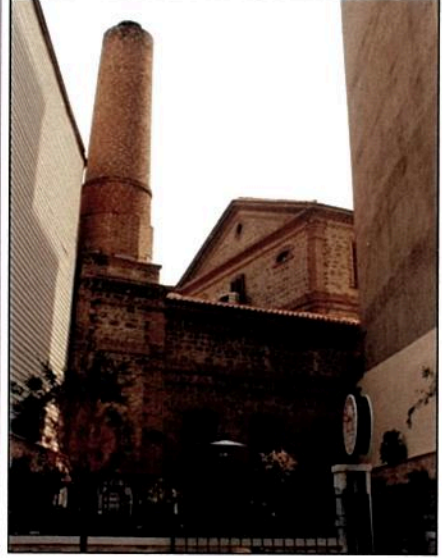
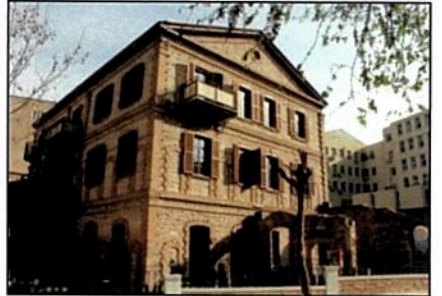
# ÇİRCİR FABRİKASI

GENEL TANIM: Dikdörtgen planlı, üç katlı, kagir yapı.  
AYRINTILI TANIM: Ana mekân Kuzeybatı-Güneydoğu yönünde,  
dikdörtgen planlıdır. Kabayonu taş ve tuğla malzeme ile örölü olan  
mekân üç katlıdır. Ana girişi batı cephesindedir. Yapının batı cephesinde iki  
güney cephesinde bir adet balkonu bulunmaktadır. Yapının güney  
kısmında devam ettiği, kalıntılardan anlaşılmaktadır.

İYİ	ORTA	KÖTÜ
KORUMA DURUMU	X		
TAŞIYICI YAPI	X		
DIŞ YAPI	X		
ÜST YAPI	X		
SÜSLEME ELEMANLARI

ELEKTRİK	SU	ISITMA	RUTUBET
X	X	X	YOK

YAPILAN ONARIMLAR: Restore edilip, restoran ve kafeterya olarak düzenlendi.  
HAZIRLAYANLAR:

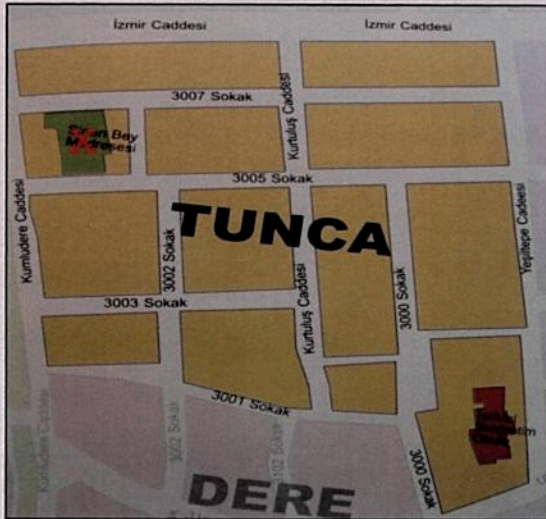
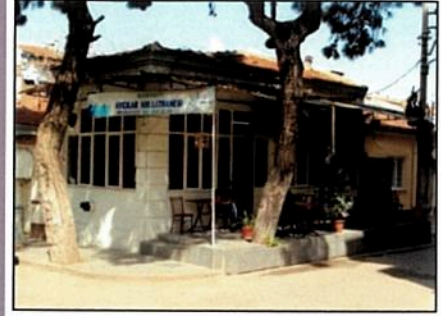
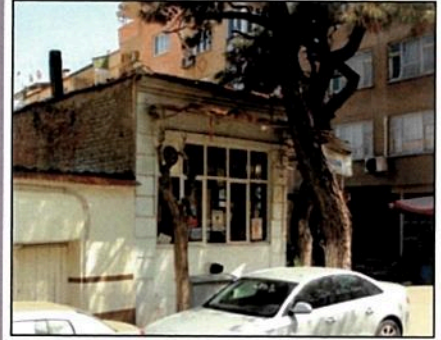
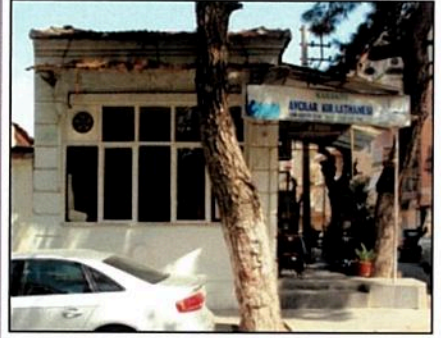
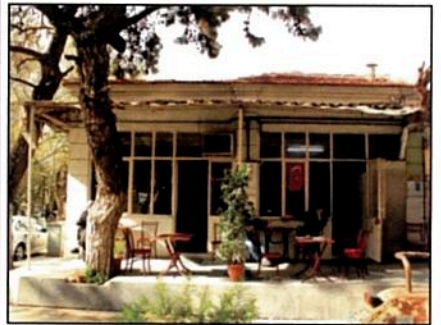
GENEL TANIM: Dikdörtgen planlı yağma teknikte inşa edilmiş, kırma çatılı yapı.

AYRINTILI TANIM: Karaköy Avcılar Derneđi Lokali olarak kullanılmaktadır. Çatı üzeri Marsilya kiremit ile örtülmüdü. Saçak altında çok profilli silme şeridi vardır. Yapının ön cephesindeki kaldırım kullanılarak yüksektir ve teras olarak düzenlenmiştir. Zemin kat pencerelerinin demir doğrama kapanır metal kepenkleri vardır. Bunlardan Kumludere'ye bakan cephenin güney ucundaki iki tanesi çıkarılarak yerine ferforje korkuluk takılmıştır. Yapıda süsleme yoktur.

İYİ	ORTA	KÖTÜ
KORUMA DURUMU		X	
TAŞIYICI YAPI		X	
DIŞ YAPI		X	
ÜST YAPI		X	
SÜSLEME ELEMANLARI

ELEKTRİK	SU	ISITMA	RUTUBET
X	X		İZİ VAR

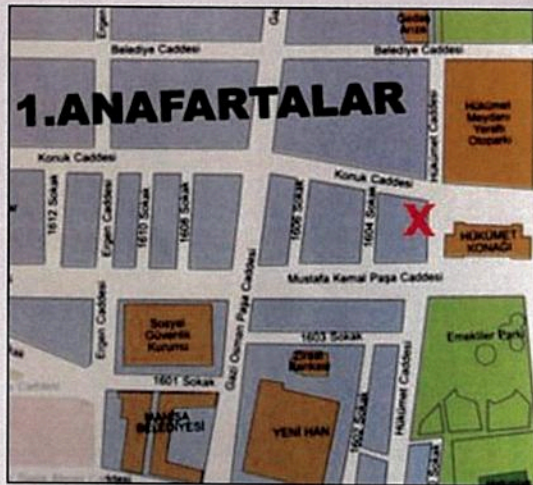
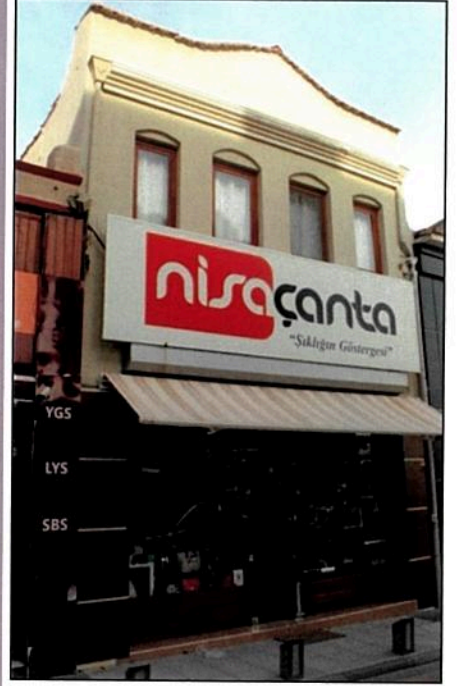
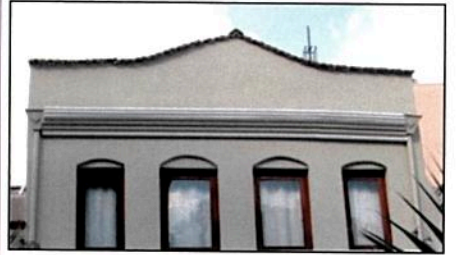
BAKIMINDAN SORUMLU OLMASI GEREKEN KURULUŞ: MÜLK SAHİBİ  
BUGÜNKÜ SAHİBİ: ŞAHİS SAHİBİ  
GENEL TANIM: İki katlı dükkan yapısı.

AYRINTILI TANIM: Milli Mimarlık Akımının etkisini taşıyan bir yapıdır.  
Üst kat pencerelerinin etrafı tüm cephe boyunca devam eden silme ile  
çevrili sivri kemerli bu açıdan dikkat çekicidir. Yapı kırma ahşap bir çatı  
ile örtülmüştür. Çatı üzeri alaturka kiremit ile kaplıdır. Yaklaşık kare planlı  
yapı yığma tarzda inşa edilmiştir. Yapı Emlak Ofisi olarak  
kullanılmaktadır Zemin katı tamamen dışa açık olan yapının üst katında  
simetrik yerleştirilmiş dört adet penceresi vardır.

İYİ	ORTA	KÖTÜ
KORUMA DURUMU	X		
TAŞIYICI YAPI	X		
DIŞ YAPI	X		
ÜST YAPI	X		
SÜSLEME ELEMANLARI	X

ELEKTRİK	SU	ISITMA	RUTUBET
X	X	X	YOK

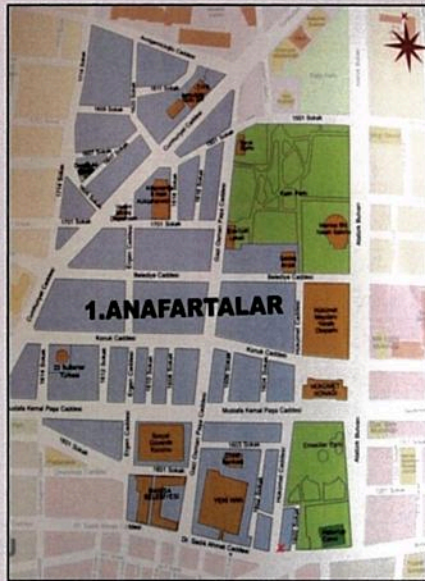
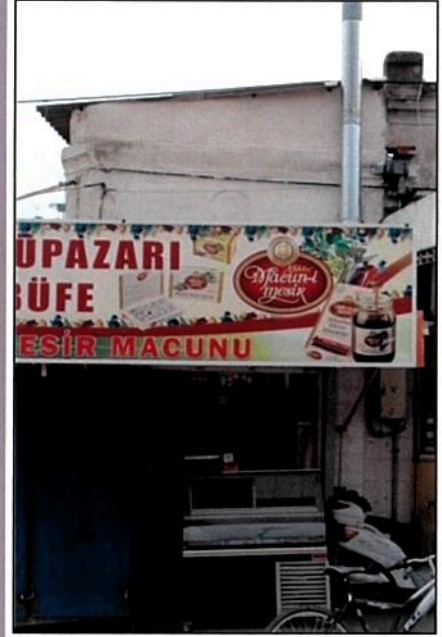
GENEL TANIM: Tek katlı, alınlıklı dükkân yapısı.  
AYRINTILI TANIM: Köşe parselde yer almaktadır. Dükkân olarak kullanılmaktadır. Alınlığın içerisinde dikdörtgen bir kaset ve kasetin içinde yuvarlak rozet bulunmaktadır. (Dükkân batı ve güneye bakmaktadır.)

İYİ	ORTA	KÖTÜ
KORUMA DURUMU	X		
TAŞIYICI YAPI	X		
DIŞ YAPI	X		
ÜST YAPI	X		
SÜSLEME ELEMANLARI		X

ELEKTRİK	SU	ISITMA	RUTUBET
X	X		İZİ VAR

YAPILAN ONARIMLAR: Alınlıktan saçağa geçiş silmeleri sonradan sıvanmıştır. Çatısı yenilenmiştir.

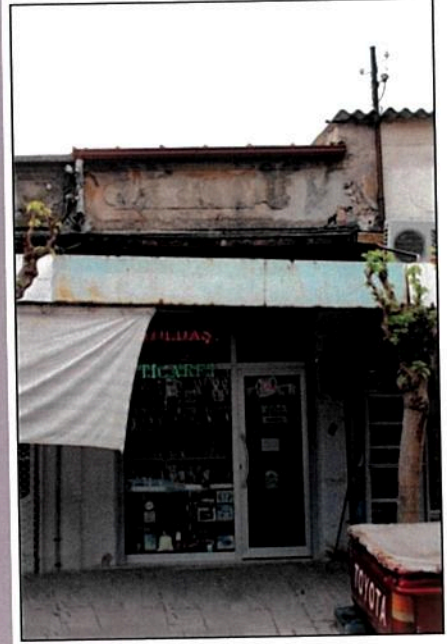
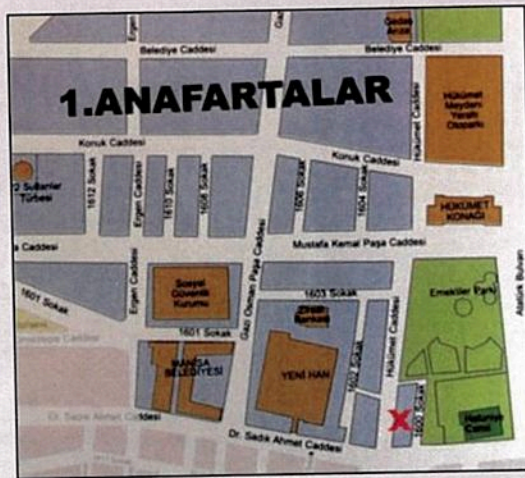
GENEL TANIM: Tek katlı, alınlıklı dükkân yapısı.

AYRINTILI TANIM: Tek katlı alınlıklı bir yapıdır. Alınlığın içinde yer alan kasetin içinde yuvarlak rozet süsleme bulunmaktadır. (Alınlıktaki sivaler dökülmüş durumdadır. Üst kısımda çatısı yoktur.)

İYİ	ORTA	KÖTÜ
KORUMA DURUMU	X		
TAŞIYICI YAPI	X		
DIŞ YAPI	X		
ÜST YAPI	X		
SÜSLEME ELEMANLARI		X

ELEKTRİK	SU	ISITMA	RUTUBET
X	X	X	VAR

YAPILAN ONARIMLAR: Saçak kısmı onarılmıştır.

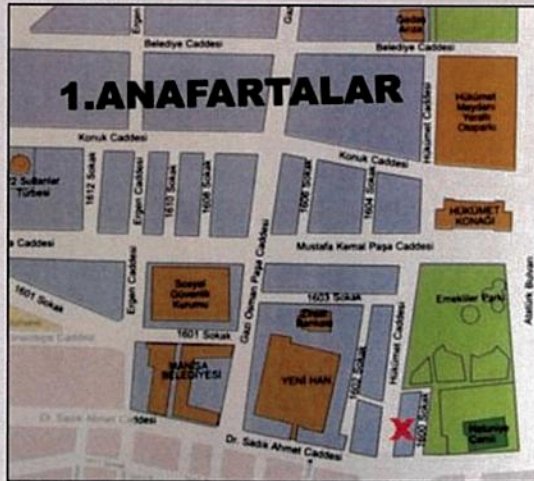
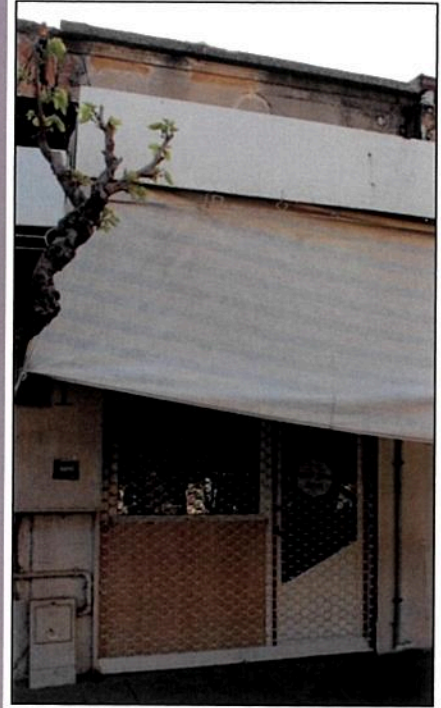
GENEL TANIM: Tek katlı, alınlıklı dükkân yapısı.  
AYRINTILI TANIM: Alınlık silmelerle ve rozetle süslenmiştir. Saçak kısmı orijinaldir. (Alınlıkta kenarları yuvarlatılmış kaset içinde rozet betimi vardır. Üstü düzdür.)  
YAPILAN ONARIMLAR:  
HAZIRLAYANLAR: İlhami BİLGİN Sanat Tarihçi,  
Hülya ÇOPUROĞLU Restoratör Mimar,  
Suna GÜRİSOY Sanat Tarihçi

İYİ	ORTA	KÖTÜ
KORUMA DURUMU	X		
TAŞIYICI YAPI	X		
DIŞ YAPI	X		
ÜST YAPI	X		
SÜSLEME ELEMANLARI	X

ELEKTRİK	SU	ISITMA	RUTUBET
X			İZİ VAR
