# MANİSA TAŞINMAZ KÜLTÜR VE TABİAT VARLIKLARI ENVANTERİ (Şehzadeler ve Yunus Emre İlçeleri)

Cilt 1

*Zafer Kalkınma Ajansı, 2013 Yılı Doğrudan Faaliyet Desteği Programı "Manisa Taşınmaz Kültür Varlıkları Envanterinin Güncellenmesi" Projesi Kapsamında Hazırlanmıştır.*

**MANİSA**  
**TAŞINMAZ KÜLTÜR VARLIKLARI**  
**ENVANTERİ**  
CİLT 1

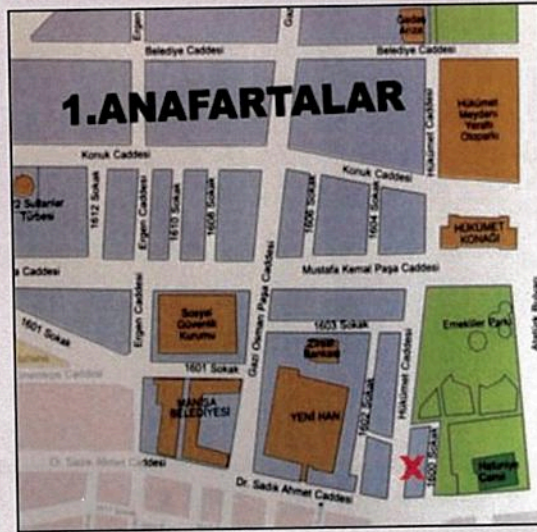
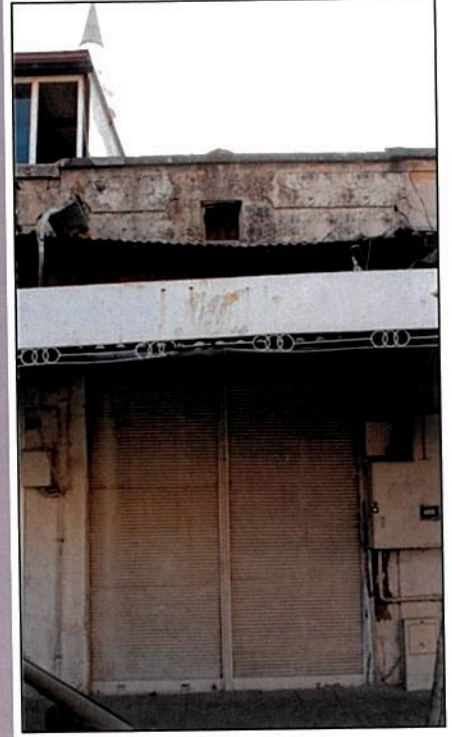
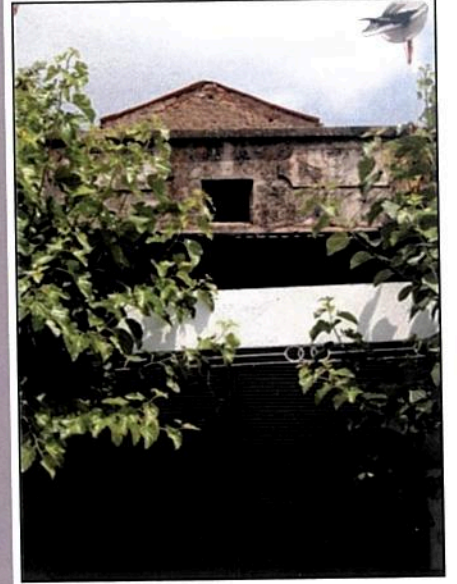
GENEL TANIM: Tek katlı, alınlıklı dükkân yapısı.  
AYRINTILI TANIM: Alınlığın üzerinde üst kısımda sağ ve solda kaset süslemeler ve ortada kare bir açıklıkla yapıya hareketlilik getirmiştir. Saçak kısmı orijinaldir.(Ana cephesi batıya bakmaktadır. Düz bir çatıya sahiptir.)

İYİ	ORTA	KÖTÜ
KORUMA DURUMU	X		
TAŞIYICI YAPI	X		
DIŞ YAPI	X		
ÜST YAPI	X		
SÜSLEME ELEMANLARI		X

ELEKTRİK	SU	ISITMA	RUTUBET
X			VAR

YAPILAN ONARIMLAR: Saçak betonla kaplanmıştır.)  
HAZIRLAYANLAR:İlhami BILGIN Sanat Tarihçi,  
Hülya ÇOPUROĞLU Restoratör Mimar,  
Suna GÜRSOY Sanat Tarihçi

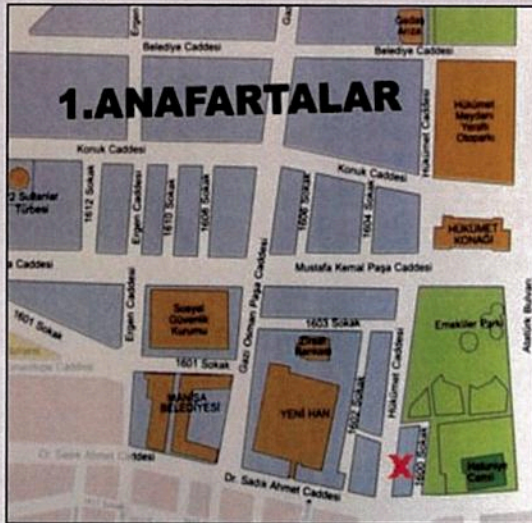
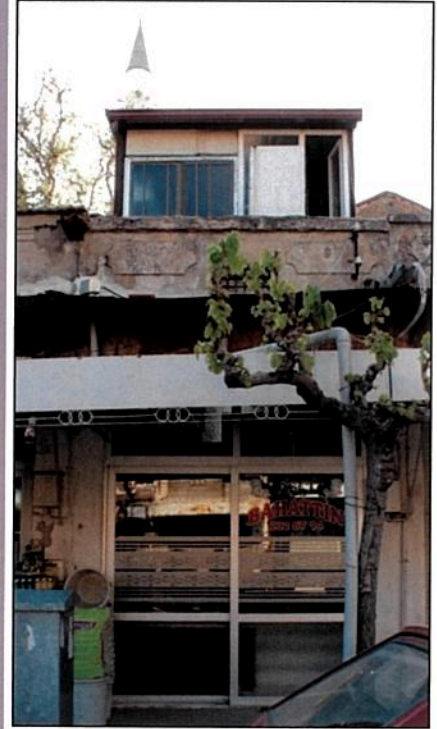
GENEL TANIM:Tek katlı,alınıklı dükkan yapısı.  
AYRINTILI TANIM: Alınlığın sağ ve sol kısmında dikdörtgen kasetler yer almaktadır. Orta kısımda is dikdörtgen bir açıklıkla yapıya bir hareket getirilmiştir.(Ana cephe batıya bakmaktadır. )  
YAPILAN ONARIMLAR:  
HAZIRLAYANLAR:İlhami BİLGİN Sanat Tarihçi,  
Hülya ÇOPUROĞLU Restoratör Mimar,  
Suna GÜRİSOY Sanat Tarihçi

İYİ	ORTA	KÖTÜ
KORUMA DURUMU	X		
TAŞIYICI YAPI	X		
DIŞ YAPI	X		
ÜST YAPI	X		
SÜSLEME ELEMANLARI		X

ELEKTRİK	SU	ISITMA	RUTUBET
X	X		İZİ VAR

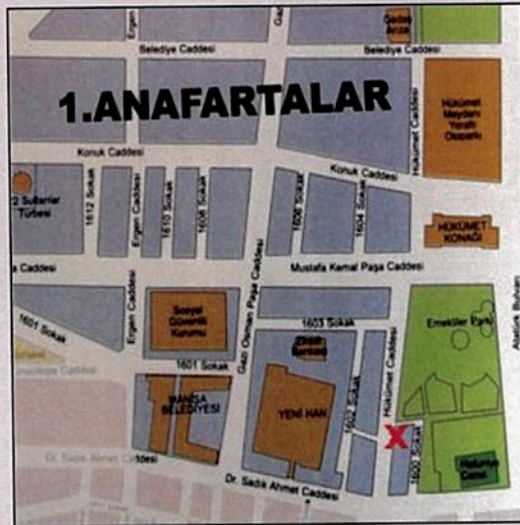
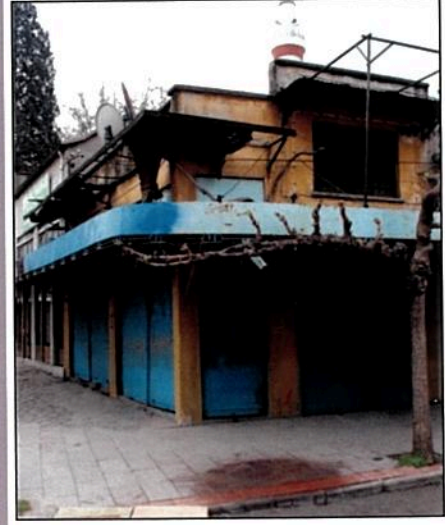
ADRES:1.Anafartalar Mahallesi , Hükümet Caddesi No: 28  
KORUMA DERECESESİ: ANITSAL 2.DERECE

GENEL TANIM: Tek katlı bir yapıdır.

AYRINTILI TANIM: Yapılan kötü onarımlar sonucu alınlık kısmının

özelliği yok edilmiştir.

(İşyeri - 15 ile birleşmiştir.)

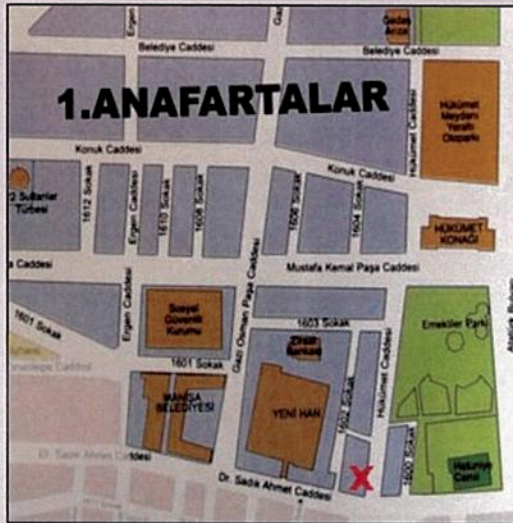
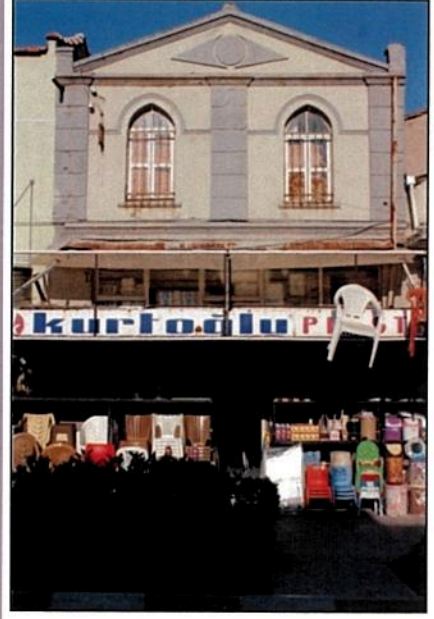
ADRES:1. Anafartalar Mahallesi , Hükümet Caddesi No: 15  
KORUMA DERECEŚİ: ANITSAL 2.DERECE

GENEL TANIM:Tek katlı alınlıklı dükkan yapısı.  
AYRINTILI TANIM: Sivri alınlığı yarı daire formuyla biçimlendirilmiştir.  
Alınlık üzerinde bulunan rozet, süslemey oluşturmuştur. (Dikdörtgen  
planlı olan yapı doğruya bakmaktadır. Alınlıktaki rozette yıldız motifi  
bulunmaktadır. Badana yapılmış olan dükkânın alınlık kısmı serpme  
svalıdır.)

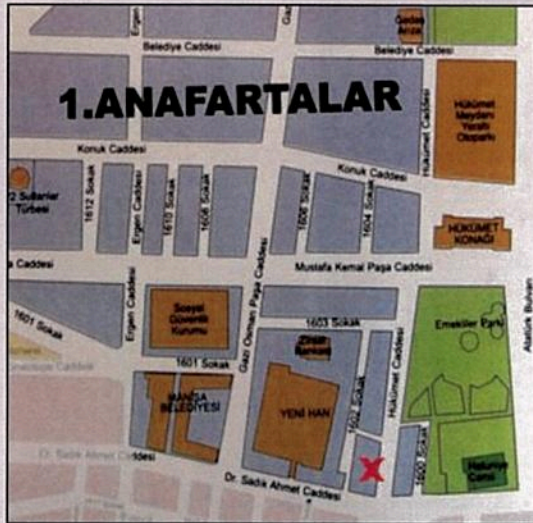
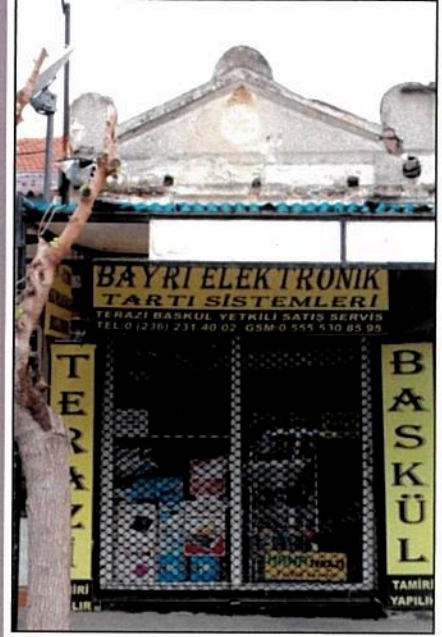
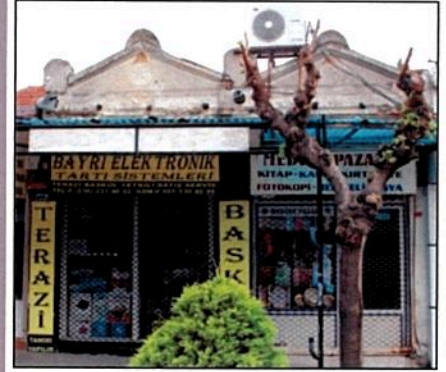
ADRES: 1 . Anafartalar Mahallesi , Hükümet Caddesi No: 17  
KORUMA DERECE: ANITSAL 2.DERECE

GENEL TANIM: Tek katlı alınlıklı dükkân yapısı.  
AYRINTILI TANIM: Sivri alınlığı yarı daire  
formlarla hareket kazanmıştır. Alınlık üzerinde bir rozet orijinalliğini  
korumaktadır.

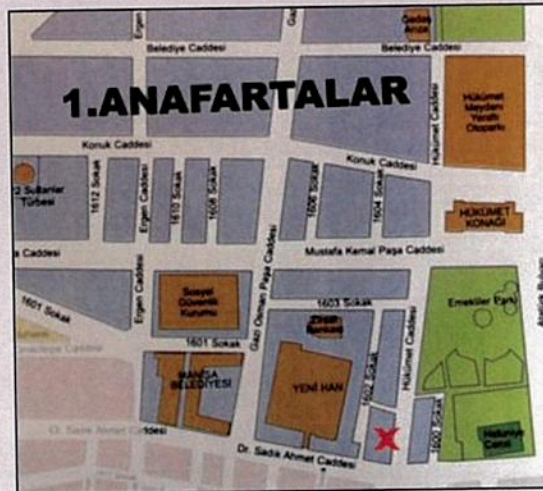
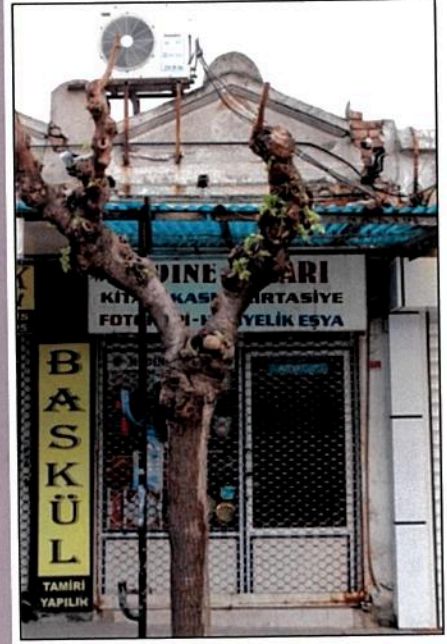
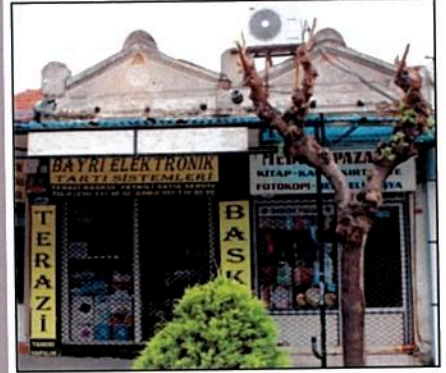
ADRES:1.Anafartalar Mahallesi , Park (Dr. S. Ahmet) Caddesi-  
Camiaralık Sk.(1600.Sok.No:8)  
KORUMA DERECESESİ:ANITSAL 2.DERECE

GENEL TANIM: Tek katlı yapı.  
AYRINTILI TANIM: Dükkanın üst kısmı onarım geçirmiştir ve asıl özelliğini kaybetmiştir.

YAPILAN ONARIMLAR: Saçak kısmı yenilenmiştir.  
HAZIRLAYANLAR:İlhami BİLGİN Sanat Tarihçi,  
Hülya ÇOPUROĞLU Restoratör Mimar,  
Suna GÜRSOY Sanat Tarihçi

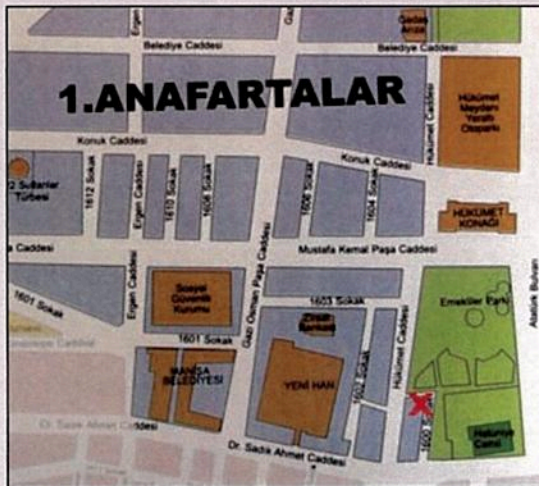
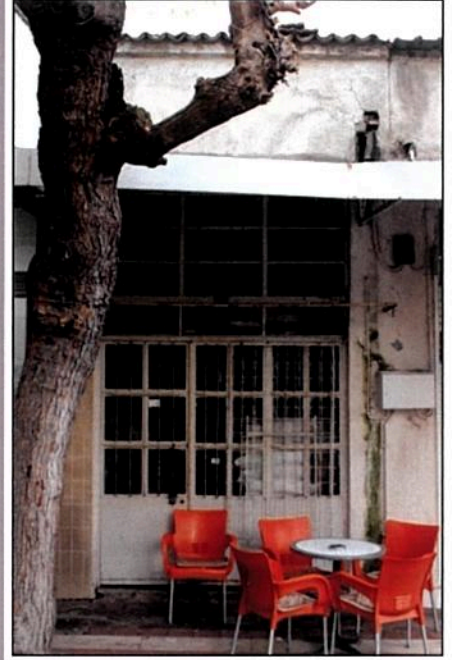
ADRES: 1.Anafartalar Mahallesi , Park (Dr. S. Ahmet) Caddesi-  
Camialılık Sokak No:10  
KORUMA DERESESİ:ANITSAL 2.DERECE

GENEL TANIM: Tek katlı dükkan yapısı.  
AYRINTILI TANIM: Tek katlı olan yapının üst alınlık kısmı geçirdiği  
onarımlar yüzünden ana özelliğini kaybetmiştir. (Kare planlı olan yapı  
doğuya bakmaktadır.)  
YAPILAN ONARIMLAR: Saçak kısmı yenilenmiştir.

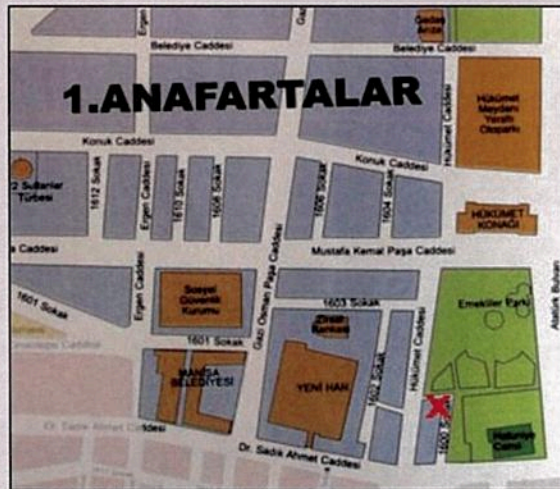
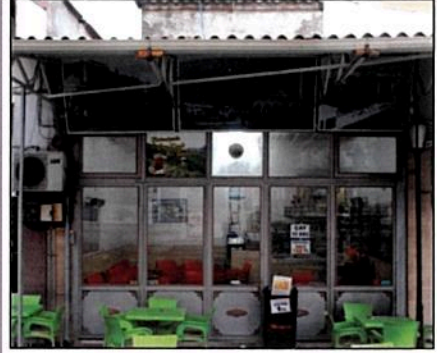
ADRES:1.Anafartalar Mahallesi , Park (Dr. S. Ahmet) Cad.- Camiaralık Sk.  
(1600 sk.No: 28)  
KORUMA DERECESEİ: ANITSAL 2.DERECE

GENEL TANIM: Tek katlı, alınlıklı dükkân yapısı.  
AYRINTILI TANIM: Çift cepheli köşe parselde, parsel köşelerini belirleyen dikdörtgen süslemeler parsel ortasında yarımaya yakın daireyle belirlenip bunun içinde ay yıldızla süslenmiştir. Saç saçklar orijinaldir.

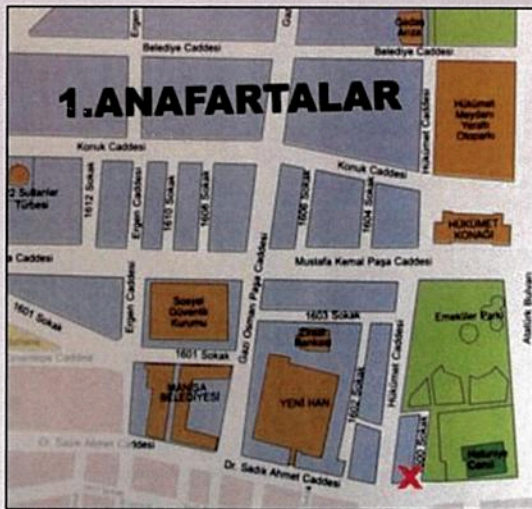
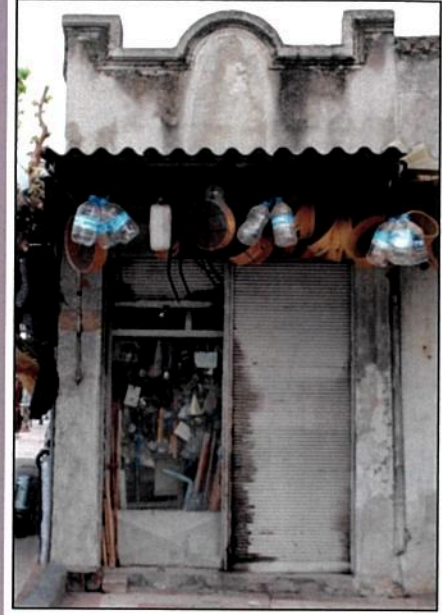
ADRES: 1. Anafartalar Mahallesi, Park (Dr. S. Ahmet) Caddesi-  
Camiaralık Sok. No: 26  
KORUMA DERECE: ANITSAL 2.DERECE

GENEL TANIM: Tek katlı alınlıklı dükkân yapısı.  
AYRINTILI TANIM: Alınlık kısmı özelliğini kaybetmiştir. (Dikdörtgen planlı  
ana girişi doğuya bakan bir binadır.)

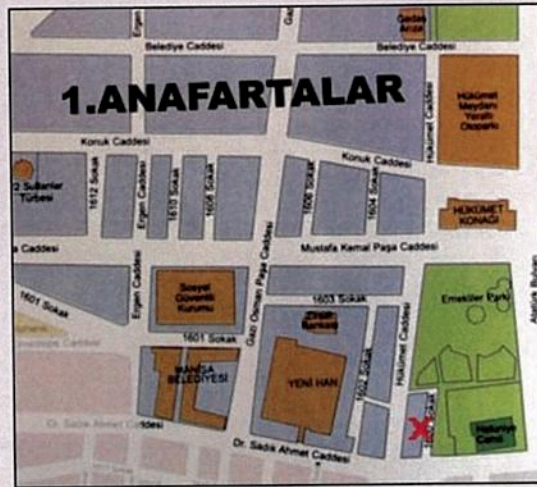
ADRES:1.Anafartalar Mahallesi , Park (Dr. S. Ahmet) Caddesi-  
Camiaralık Sok. No: 24  
KORUMA DERECESESİ:ANITSAL 2.DERECE

GENEL TANIM: Tek katlı alınlıklı dükkan yapısı.  
AYRINTILI TANIM: Alınlıkta ay şeklinde rozetler, süslemeler yer almaktadır.

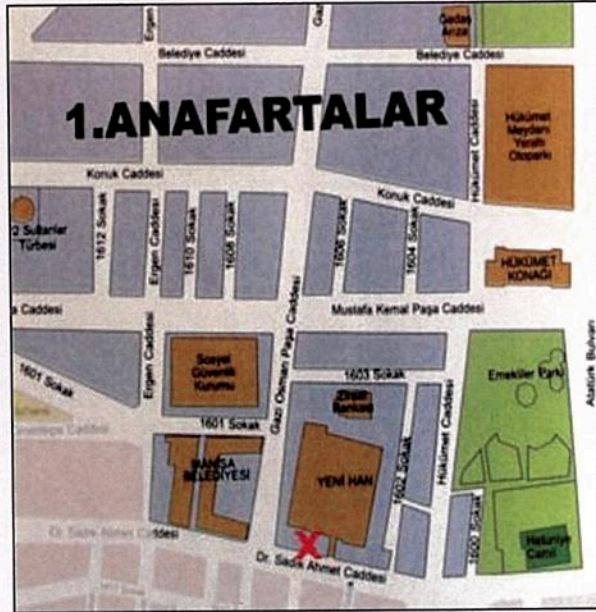
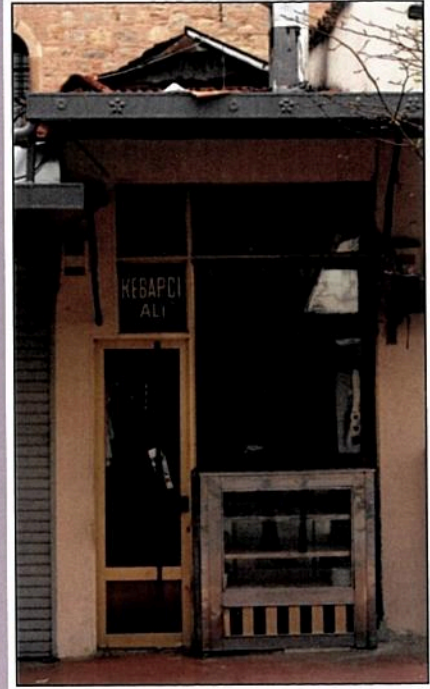
ADRES: 1 Anafartalar Mahallesi , Park (Dr. S. Ahmet) Caddesi No: 44  
KORUMA DERECE: ANITSAL 2.DERECE

ORJİNAL KULLANIM:  
BUGÜNKÜ KULLANIM: Lokanta  
BAKIMINDAN SORUMLU OLMASI GEREKEN KURULUŞ:  
BUGÜNKÜ SAHİBİ:

GENEL TANIM: İki katlı yapı.  
AYRINTILI TANIM: Onarım geçirmiştir. Yapı üzerinde süsleme yoktur.  
YAPILAN ONARIMLAR:  
HAZIRLAYANLAR:  
YAYIN DİZİNİ:  
TESCİL KARARI : İzmir 2 Nolu KTVKK 15.02.1995/4607

İYİ	ORTA	KÖTÜ
KORUMA DURUMU			
TAŞIYICI YAPI			
DIŞ YAPI			
ÜST YAPI			
SÜSLEME ELEMANLARI

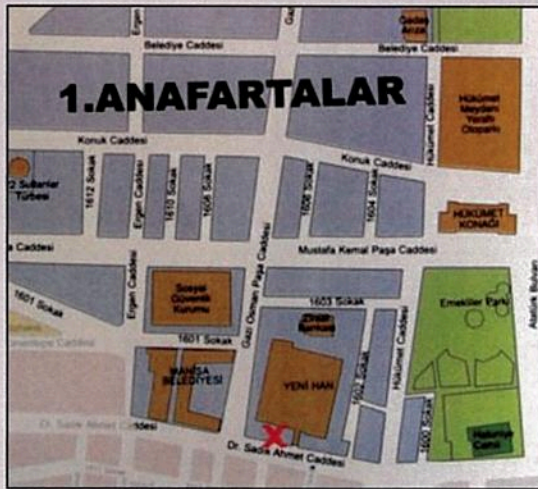
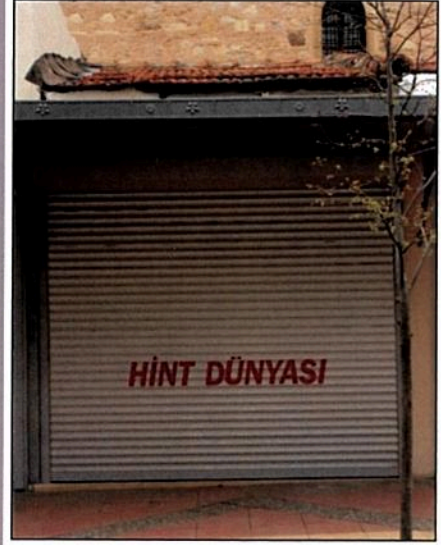
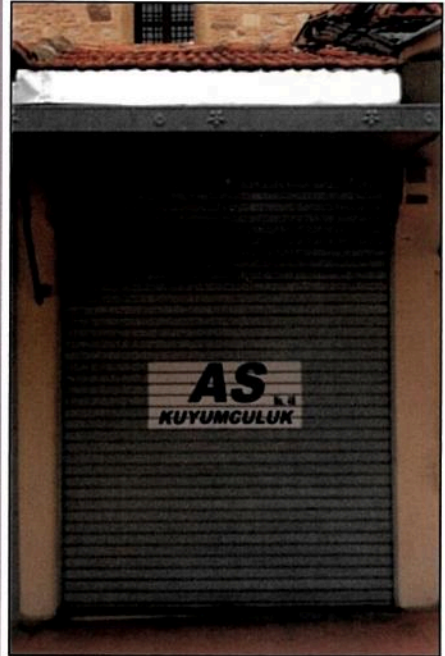
ADRES: 1 Anafartalar Mahallesi , Park (Dr. S. Ahmet) Caddesi No: 46  
KORUMA DERECEŚİ: ANITSAL 2.DERECE

ORİJİNAL KULLANIM: DÜKKAN  
BUGÜNKÜ KULLANIM: DÜKKAN  
BAKIMINDAN SORUMLU OLMASI GEREKEN KURULUŞ:  
BUGÜNKÜ SAHİBİ:  
GENEL TANIM: Tek katlı dükkân yapısı.  
AYRINTILI TANIM: Üzerinde süslemesi yoktur.  
(Dikdörtgen planlı tek katlı olan yapı özelliğini yitirmiş durumdadır.)

İYİ	ORTA	KÖTÜ
KORUMA DURUMU		X	
TAŞIYICI YAPI		X	
DIŞ YAPI		X	
ÜST YAPI		X	
SÜSLEME ELEMANLARI

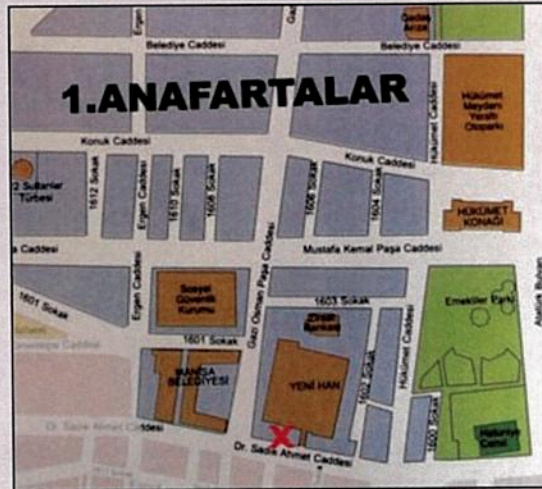
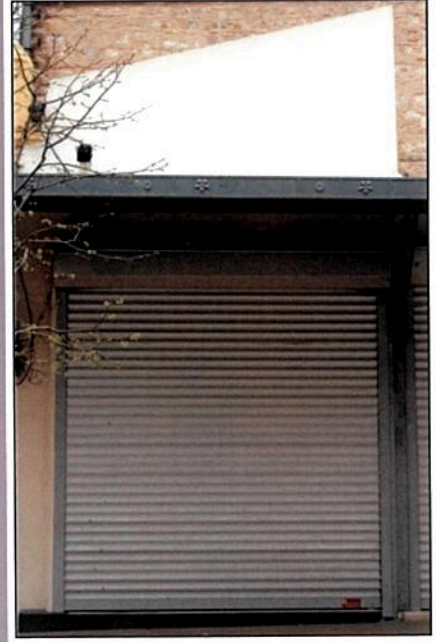
ADRES: 1 Anafartalar Mahallesi , Park (Dr. S. Ahmet) Caddesi No: 48  
KORUMA DERECE: ANITSAL 2.DERECE

ORJİNAL KULLANIM: DÜKKAN  
BUGÜNKÜ KULLANIM: DÜKKAN  
BAKIMINDAN SORUMLU OLMASI GEREKEN KURULUŞ:  
BUGÜNKÜ SAHİBİ:  
GENEL TANIM: İki katlı dükkân yapısı.  
AYRINTILI TANIM: Onarım sonucu orijinaliği yok olmuştur. (Dikdörtgen planlı tek katlı olan yapı özelliğini yitirmiş durumdadır.)

İYİ	ORTA	KÖTÜ
KORUMA DURUMU		X	
TAŞIYICI YAPI		X	
DIŞ YAPI		X	
ÜST YAPI		X	
SÜSLEME ELEMANLARI	X

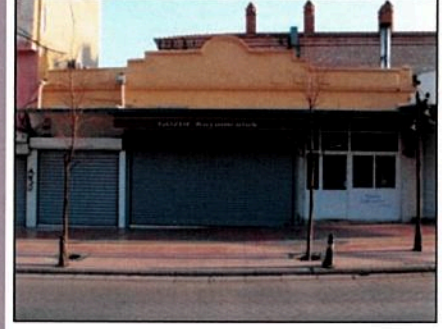
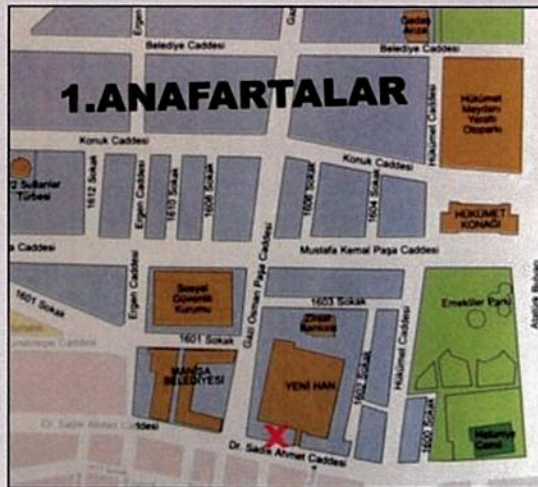
ADRES: 1 Anafartalar Mahallesi , Park (Dr. S. Ahmet) Caddesi No: 50 - 52  
KORUMA DERECE: ANITSAL 2.DERECE

ORJİNAL KULLANIM: DÜKKAN  
BUGÜNKÜ KULLANIM: DÜKKAN  
BAKIMINDAN SORUMLU OLMASI GEREKEN KURULUŞ:  
BUGÜNKÜ SAHİBİ:

GENEL TANIM: Tek katlı alınlıklı dükkân yapısı.  
AYRINTILI TANIM: Tek binanın ifrazı ile üç ayrı dükkân haline getirilmiştir. Alınlık kısmı orta dükkânda yüksek tutulmuş kademeli bir görünüm kazanmıştır. Dikdörtgen alınlığın ortasında yarı daire bir formla hareketlilik sağlanmıştır. Sağ ve soldaki alınlıklar dikdörtgendir. (Dikdörtgen olan yapının ana cephesi güneye bakmaktadır.)

İYİ	ORTA	KÖTÜ
KORUMA DURUMU	X		
TAŞIYICI YAPI	X		
DIŞ YAPI	X		
ÜST YAPI	X		
SÜSLEME ELEMANLARI	X

YAPILAN ONARIMLAR: Alınlık sıvanmıştır.  
HAZIRLAYANLAR: İlhami BİLGİN Sanat Tarihçi,  
Hülya ÇOPUROĞLU Restoratör Mimar,  
Suna GÜRİSOY Sanat Tarihçi

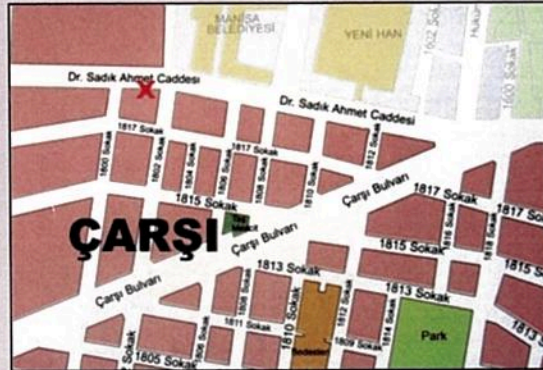
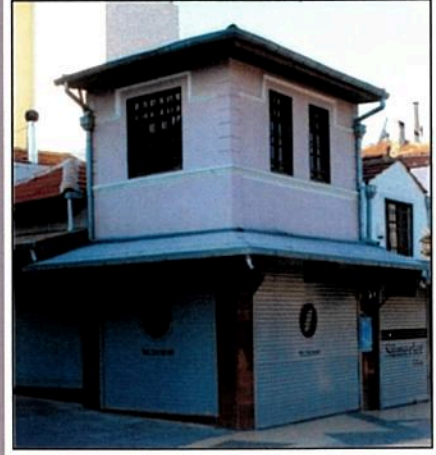
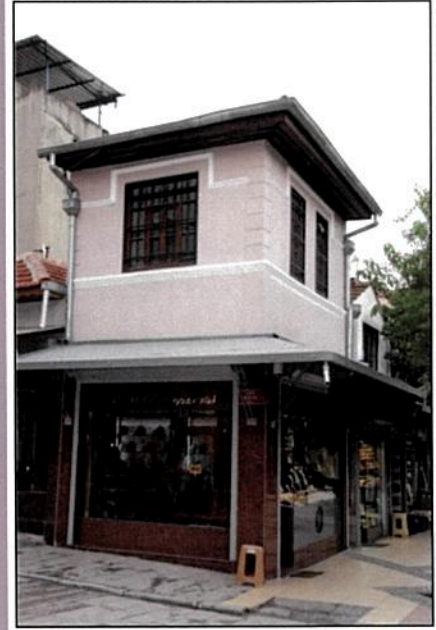
ADRES: Çarşı Mahallesi , Park (Dr. S. Ahmet) Caddesi (No: 79)  
KORUMA DERECE: ANITSAL 2.DERECE

ORJİNAL KULLANIM: TİCARİ YAPI  
BUGÜNKÜ KULLANIM: TİCARİ YAPI  
BAKIMINDAN SORUMLU OLMASI GEREKEN KURULUŞ: MÜLK SAHİBİ  
BUGÜNKÜ SAHİBİ: ŞAHİS

GENEL TANIM:  
AYRINTILI TANIM: Manisa İli, Merkez, Dr. Sadık Ahmet Caddesi'nde yer alan arasta dükkanlarındandır. Yaklaşık dikdörtgen planlıdır. Tek yöne eğimli çatı saçağı silmelerle hareketlendirilmiştir. Alt kat olarak yorumlanabilecek kısım yapılan dükkan kısmı, üstte bugün kullanılmayan bölüm ise depo amaçlıdır. İlk yapıldığı dönemdeki özelliği devam etmektedir.

İYİ	ORTA	KÖTÜ
KORUMA DURUMU	X		
TAŞIYICI YAPI	X		
DIŞ YAPI	X		
ÜST YAPI	X		
SÜSLEME ELEMANLARI

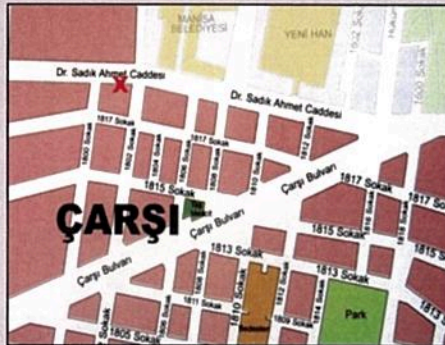
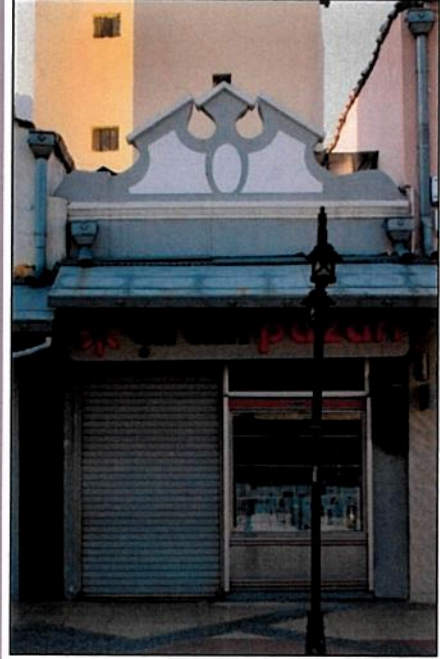
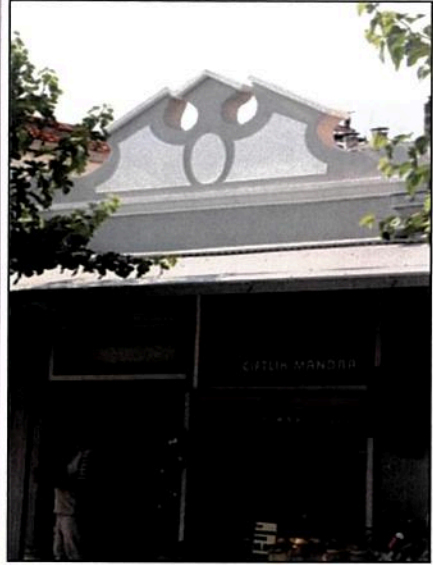
ADRES: Çarşı Mahallesi, Dr. S. Ahmet Caddesi No:83  
KORUMA DERECEŚİ: Anıtsal 2.Derece

GENEL TANIM: Tek katlı, alınlıklı dükkan yapısı.

AYRINTILI TANIM: Tek katlı, alınlıklı bir yapıdır. Değişik biçimli bir alınlığı vardır. Dikdörtgen planlı kuzeye cephe alınlığının üst kenarları iç bükey şekilde kesik, üçgen biçimlidir.

İYİ	ORTA	KÖTÜ
KORUMA DURUMU	X		
TAŞIYICI YAPI	X		
DIŞ YAPI	X		
ÜST YAPI	X		
SÜSLEME ELEMANLARI	X

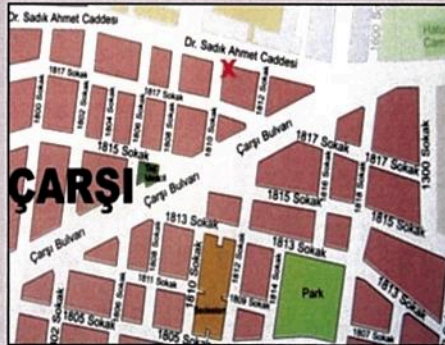
ADRES: Çarşı Mahallesi, Dr. S. Ahmet Caddesi No:45  
KORUMA DERECEŚİ: Anıtsal 2.Derece

GENEL TANIM: İki katlı dükkan yapısı.  
AYRINTILI TANIM: İki katlı bir yapıdır. Üst kat süslemeleri ve mimarisi orijinalliğini korumaktadır. Saçak altı silmeleri, yuvarlak kemerli pencereleri ve pencerelerin iki yanında bulunan rozetleriyle dönemini yansıtmaktadır.  
Dikdörtgen planlı olan yapı köşe parselde kalmaktadır. Kuzey ve batı cepheye bakmaktadır.

İYİ	ORTA	KÖTÜ
KORUMA DURUMU	X		
TAŞIYICI YAPI	X		
DIŞ YAPI	X		
ÜST YAPI	X		
SÜSLEME ELEMANLARI	X

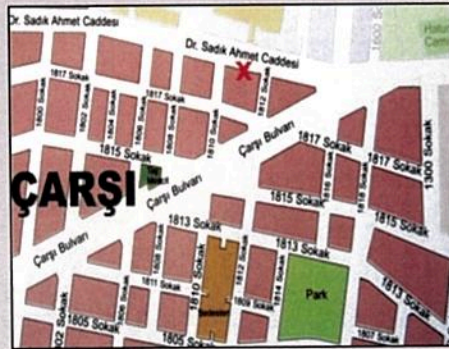
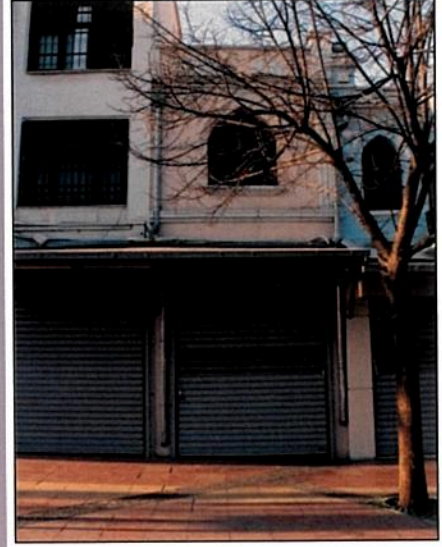
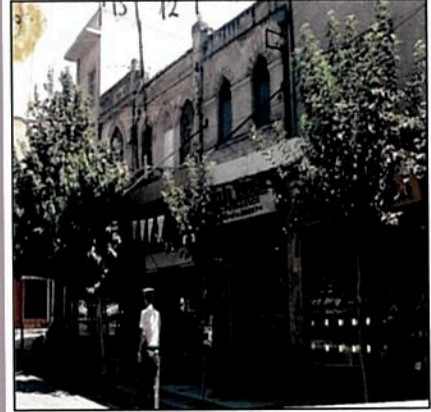
ADRES: Çarşı Mahallesi, Dr. S. Ahmet Caddesi No:37  
KORUMA DERECEŚİ: Anıtsal 2.Derece

GENEL TANIM: İki katlı dükkan yapısı.  
AYRINTILI TANIM: İki katlı bir yapıdır. Üst hat silmeleriyle ve geniş kavisli armudi penceresiyle karakteristik özelliğini korumaktadır.  
Dikdörtgen planlı olan yapı kuzeye bakmaktadır. Üst kat pencereleri kemerlidir. Kemerlerde rozet süsleme vardır. Saçak geçişlerinde silme vardır. Dikdörtgen alınlıklıdır.

İYİ	ORTA	KÖTÜ
KORUMA DURUMU	X		
TAŞIYICI YAPI	X		
DIŞ YAPI	X		
ÜST YAPI	X		
SÜSLEME ELEMANLARI	X

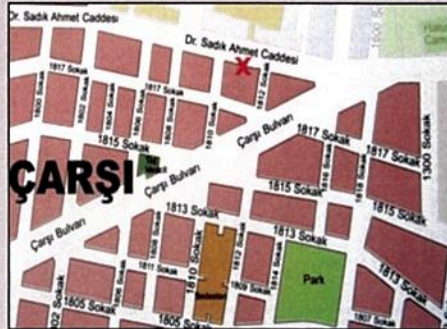
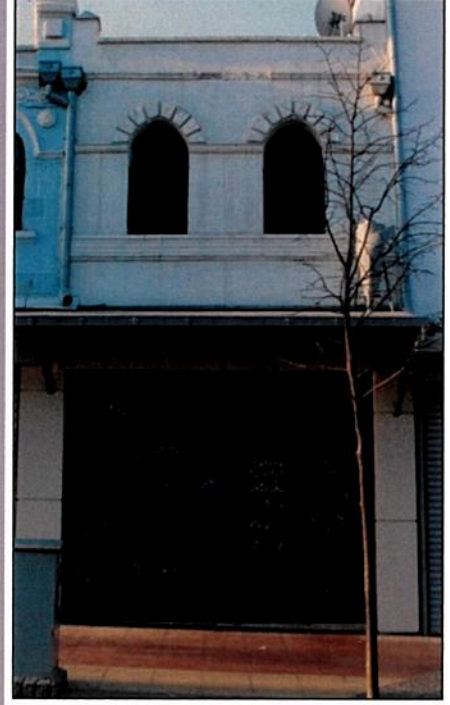
ADRES: Çarşı Mahallesi, Dr. S. Ahmet Caddesi No:37  
KORUMA DERECEŚİ: Anıtsal 2.Derece

GENEL TANIM: İki katlı dükkan yapısı.  
AYRINTILI TANIM: Üst kat pencereleri silmeli ve armudi kemerli pencerelidir.  
Pencere üstlerini boydan boya süslü bir bordür çevirmektedir. Orjinalliğini koruyan bir yapıdır.  
Dikdörtgen planlı olan yapı kuzeye bakmaktadır. İkinci kat ve alınlık geçişleri silmelidir.

İYİ	ORTA	KÖTÜ
KORUMA DURUMU	X		
TAŞIYICI YAPI	X		
DIŞ YAPI	X		
ÜST YAPI	X		
SÜSLEME ELEMANLARI	X

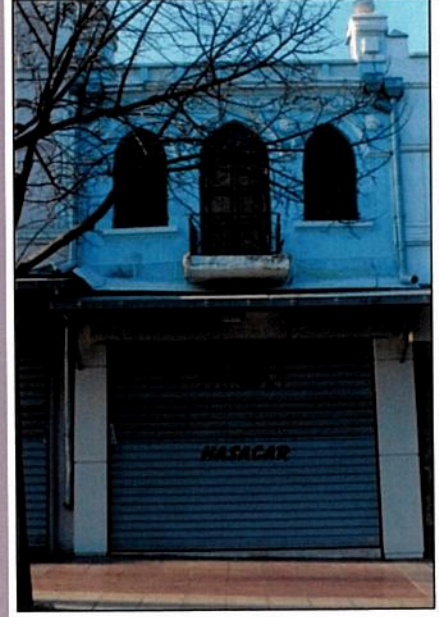
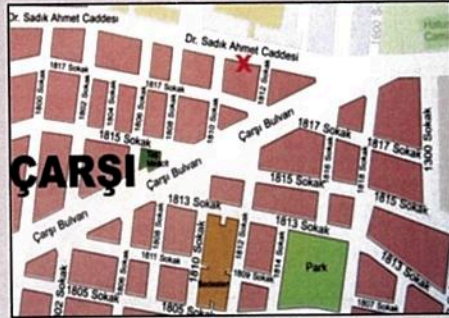
ADRES: Çarşı Mahallesi, Dr. S. Ahmet Caddesi No:39  
KORUMA DERECEŚİ: Anıtsal 2.Derece

GENEL TANIM: İki katlı dükkan yapısı.  
AYRINTILI TANIM: İki katlıdır. Üst kat orijinalliğini korumaktadır.  
Dikdörtgen planlı yapı kuzeye bakmaktadır. İkinci katında balkon bulunan yapının pencere üstleri kemerlidir. Dikdörtgen alınlığın iki ucu yüksektir.

İYİ	ORTA	KÖTÜ
KORUMA DURUMU	X		
TAŞIYICI YAPI	X		
DIŞ YAPI	X		
ÜST YAPI	X		
SÜSLEME ELEMANLARI	X

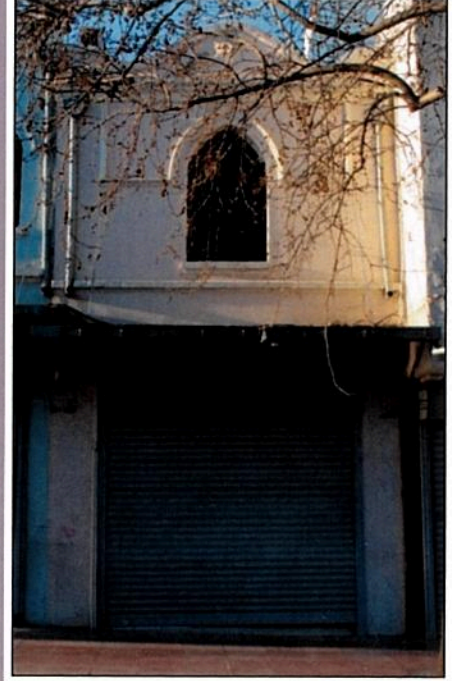
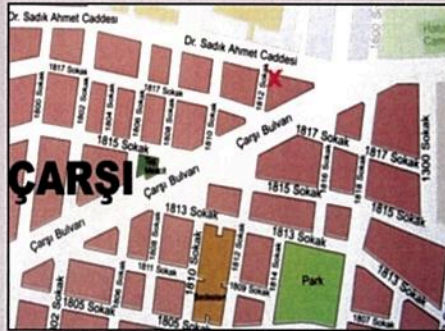
ADRES: Çarşı Mahallesi, Dr. S. Ahmet Caddesi No: 29  
KORUMA DERECESESİ: Anıtsal 2.Derece

GENEL TANIM: İki katlı alınlıklı dükkan yapısı.  
AYRINTILI TANIM: İki katlı bir yapıdır. Alınlığı biçimlidir. üst katın ön yüzünde yapıya hareketlilik getiren oymalar görülmektedir.

İYİ	ORTA	KÖTÜ
KORUMA DURUMU	X		
TAŞIYICI YAPI	X		
DIŞ YAPI	X		
ÜST YAPI	X		
SÜSLEME ELEMANLARI	X

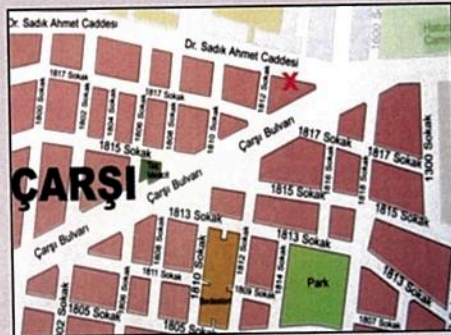
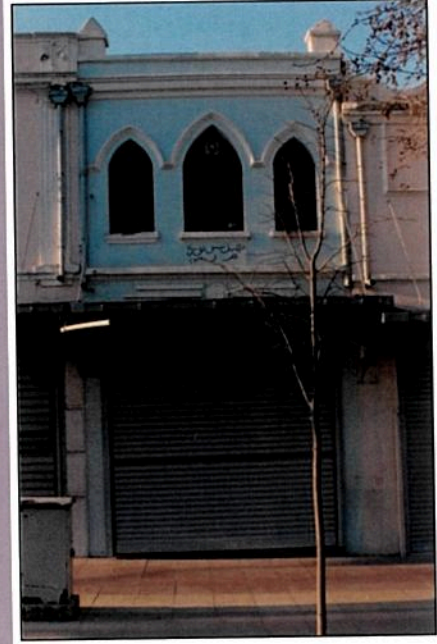
ADRES: Çarşı Mahallesi, Dr. S. Ahmet Caddesi No: 27  
KORUMA DERECEŚİ: Anıtsal 2.Derece

GENEL TANIM: İki katlı alınlıklı dükkan yapısı.  
AYRINTILI TANIM: Üst katta bulunan ortadaki daha geniş olan üç pencere silmeleri yapıya hareketlilik getirmektedir.  
Dikdörtgen planlı yapı kuzey cepheye bakmaktadır ana cephe üstünde dikdörtgen bir alınlık bulunmaktadır. İki kat arasındaki geçište bulunan silmenin ortasında rozet bulunmaktadır.

İYİ	ORTA	KÖTÜ
KORUMA DURUMU	X		
TAŞIYICI YAPI	X		
DIŞ YAPI	X		
ÜST YAPI	X		
SÜSLEME ELEMANLARI	X

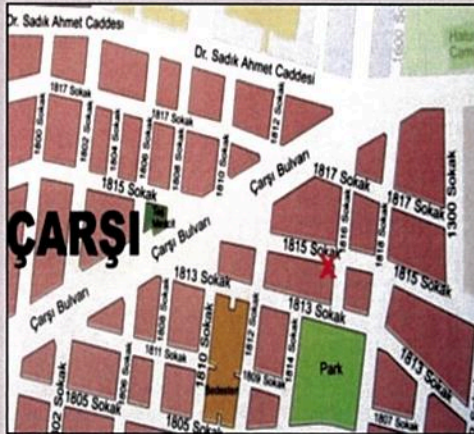
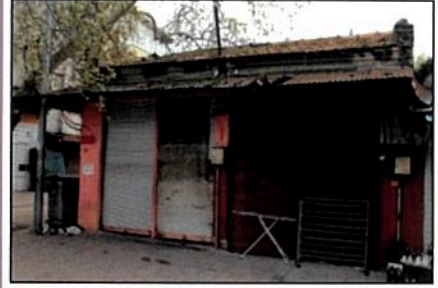
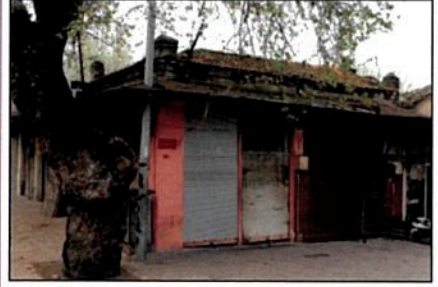
ENVANTER NO:  
HARİTA NO:  
PAFTA: 39 ADA: 286 PARSEL:  
GPS: N 38°36'47.4" E 027°26'59.2"

GENEL TANIM: İki katlı, dikdörtgen alınlıklı yapı.  
AYRINTILI TANIM : Üst kat silmelerle hareketlendirilmiştir. Alınlık üzerinde yer alan kaset içinde süsleme amaçlı rozet bulunmaktadır. Alt kat dükkandır. ( Kuzey cepheli yapının üst katında basık kemerli pencere bulunmaktadır. Pencere üstünden geçen silme tüm cephede görülmektedir. Binayı aşan alınlıkta dikdörtgen kaset bulunmaktadır.)

İYİ	ORTA	KÖTÜ
KORUMA DURUMU	X		
TAŞIYICI YAPI	X		
DIŞ YAPI	X		
ÜST YAPI	X		
SÜSLEME	X		
ELEMANLARI

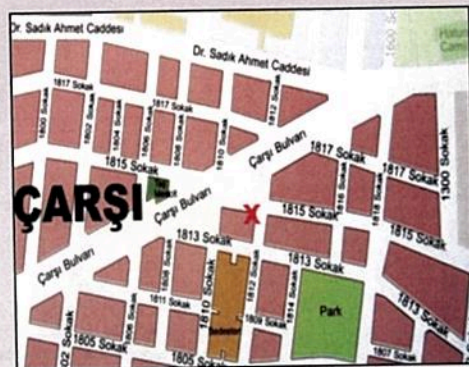
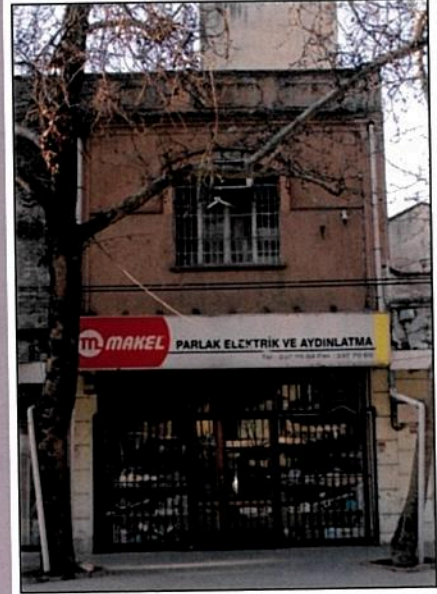
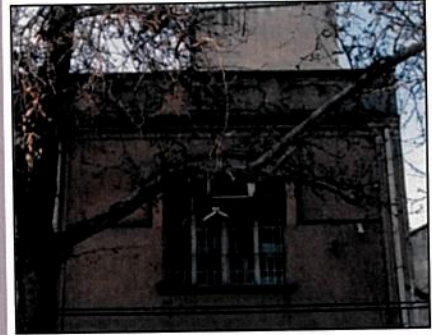
ENVANTER NO:  
HARİTA NO:  
PAFTA: 37 ADA: 278 PARSEL:  
GPS: N 38°36'46.9" E 027°26'00.2"

GENEL TANIM: Tek katlı alınlıklı yapı.  
AYRINTILI TANIM: Güneye bakan dükkânın dikdörtgen biçimli yüksek bir alınlığı bulunmaktadır. Silmelerle geçilen alınlığın ortasında dikdörtgen kasetler bulunmaktadır.

YAPILAN ONARIMLAR: Vitrin ve giriş doğramaları değiştirilmiştir.  
HAZIRLAYANLAR: İlhami BİLGİN Sanat Tarihçi,  
Hülya ÇOPUROĞLU Restoratör Mimar,  
Suna GÜRİSOY Sanat Tarihçi

İYİ	ORTA	KÖTÜ
KORUMA DURUMU	X		
TAŞIYICI YAPI	X		
DIŞ YAPI	X		
ÜST YAPI	X		
SÜSLEME ELEMANLARI		X

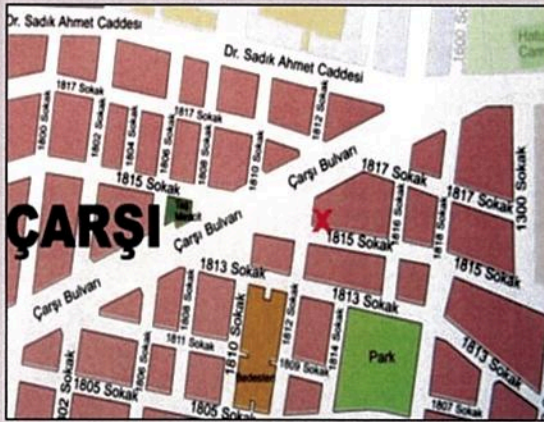
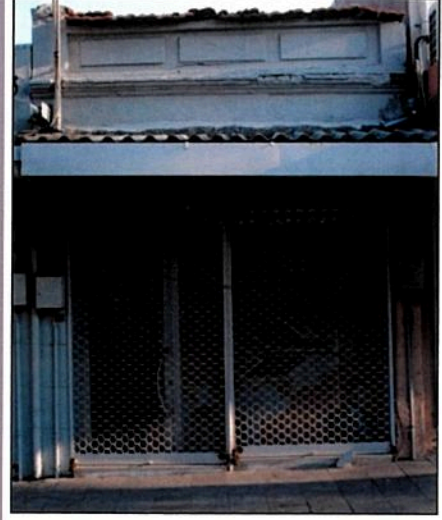
ENVANTER NO:  
HARİTA NO:  
PAFTA: 48 ADA: 362 PARSEL:  
GPS: N 38°36'49.5" E 027°26'09.5"

GENEL TANIM: Tek katlı dükkan yapısı.  
AYRINTILI TANIM: Bitişik nizamda Borsa caddesinde cephe yapı katlıdır. İki adet dükkan şeklinde düzenlenmiştir. Her bir birimin basit dikdörtgen açıklık şeklinde taş söveli birer girişi ve girişin her iki yanına yerleştirilmiş birer penceresi mevcuttur. Tüm açıklıkların üzerinde kesme taşın farklı yerleşmesi ile oluşturulmuş bir düzenleme görülür. Saçak altında silme yer almaktadır.

İYİ	ORTA	KÖTÜ
KORUMA DURUMU		X	
TAŞIYICI YAPI		X	
DIŞ YAPI		X	
ÜST YAPI		X	
SÜSLEME ELEMENLARI		X

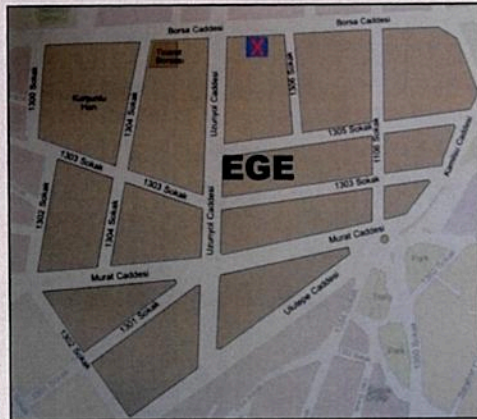
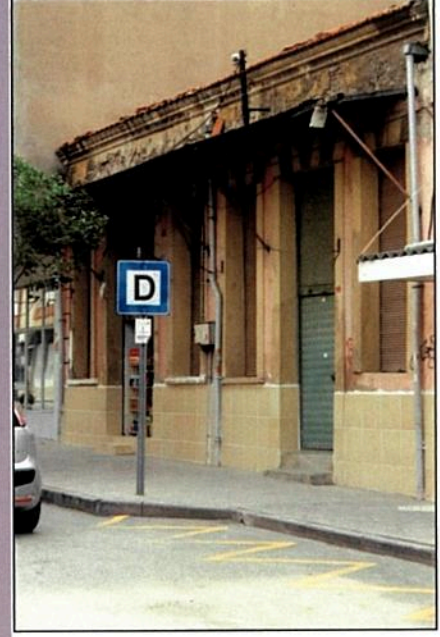
ENVANTER NO:  
HARİTA NO:  
PAFTA: 52 ADA: 379 PARSEL:  
GPS: N 38°36'49.5" E 027°26'09.5"

GENEL TANIM: İki katlı dükkan ve büro yapısı.  
AYRINTILI TANIM: İki katlı köşede konumlanmış yapı kırma çatı ile örtülmüştür. Yiğma tarzda ve betonarme karışık olarak inşa edilmiştir. Köşesi yuvarlatılmış olan yapının geniş kare formlu pencereleri vardır. Zemin kat pencerelerinin çevresi sövelidir. Zemin kata köşeye yerleştirilen kapıdan, üst kata ise güney cephenin doğu ucundaki kapı ile ulaşılmaktadır. Geniş saçaklara sahip yapının yuvarlatılan köşesinde üst katta bir balkon mevcuttur.

İYİ	ORTA	KÖTÜ
KORUMA DURUMU		X	
TAŞIYICI YAPI		X	
DIŞ YAPI		X	
ÜST YAPI		X	
SÜSLEME ELEMENLARI		X

ELEKTRİK	SU	ISITMA	RUTUBET
X	X	X

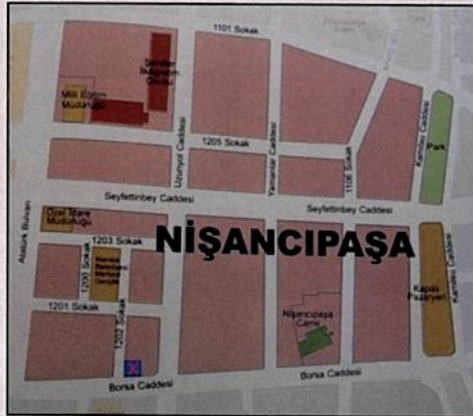
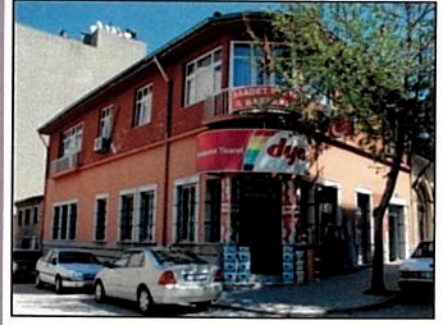
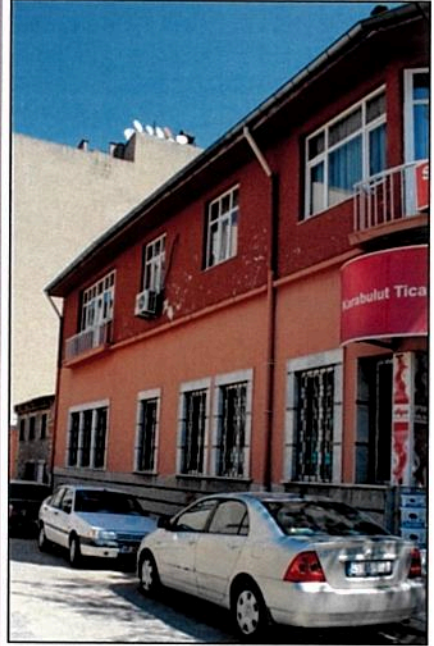
ENVANTER NO:  
HARİTA NO:  
PAFTA: 40 ADA: 287 PARSEL:  
GPS: N 38°36'47.6" E 027°25'59.5"

GENEL TANIM: İki katlı dükkan yapısı.  
AYRINTILI TANIM: Üst kat silmelerle hareket kazanmıştır. Alt kat dükkan olarak kullanılmaktadır. (Kırma çatılı olan yapının üst katında demir konsolların taşıdığı balkon çıkıntısı bulunmaktadır. )

İYİ	ORTA	KÖTÜ
KORUMA DURUMU	X		
TAŞIYICI YAPI	X		
DIŞ YAPI	X		
ÜST YAPI	X		
SÜSLEME ELEMANLARI	X

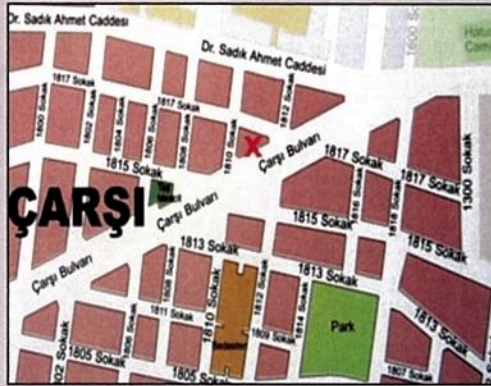
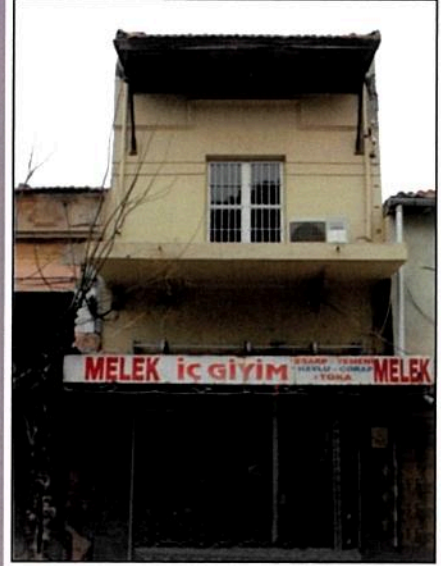
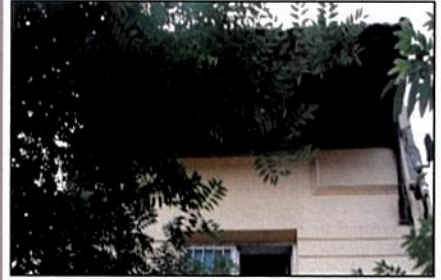
ENVANTER NO:  
HARİTA NO:  
PAFTA: 40 ADA: 287 PARSEL:  
GPS: N 38°36'47.6" E 027°25'59.5"

GENEL TANIM: Tek katlı dikdörtgen alınlıklı dükkân yapısı.  
AYRINTILI TANIM : Alınlık üzerinde kaset süslemeler bulunmaktadır.  
YAPILAN ONARIMLAR:  
HAZIRLAYANLAR: İlhami BİLGİN Sanat Tarihçi,  
Hülya ÇOPUROĞLU Restoratör Mimarı,  
Suna GÜRSOY Sanat Tarihçi

İYİ	ORTA	KÖTÜ
KORUMA DURUMU	X		
TAŞIYICI YAPI	X		
DIŞ YAPI	X		
ÜST YAPI	X		
SÜSLEME ELEMANLARI		X

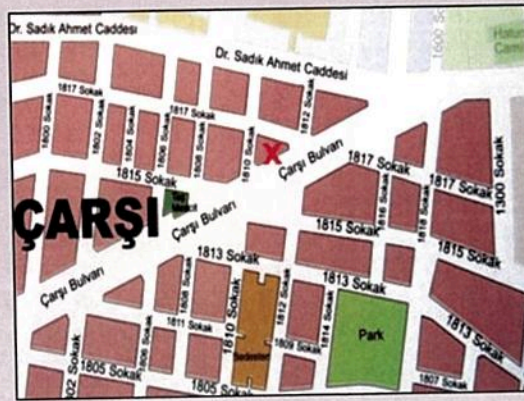
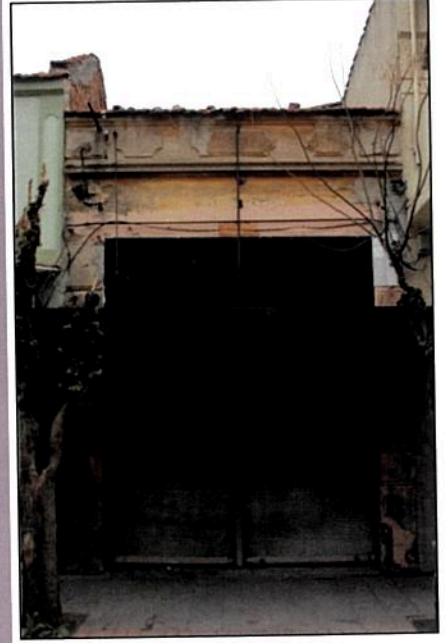
ENVANTER NO:  
HARİTA NO:  
PAFTA: 40 ADA: 287 PARSEL:  
GPS: N 38°36'47.9" E 027°25'58.6"

GENEL TANIM: İki katlı dükkân yapısı.  
AYRINTILI TANIM: Konumu nedeniyle çokgen planlı bir yapıdır. Üst kata silmelerle hareket kazandırılmıştır. Alt kat dükkân olarak kullanılmaktadır.  
YAPILAN ONARIMLAR:  
HAZIRLAYANLAR: İlhami BİLGİN Sanat Tarihçi,  
Hülya ÇOPUROĞLU Restoratör Mimar,  
Suna GÜRSOY Sanat Tarihçi

İYİ	ORTA	KÖTÜ
KORUMA DURUMU	X		
TAŞIYICI YAPI	X		
DIŞ YAPI	X		
ÜST YAPI	X		
SÜSLEME ELEMANLARI	X

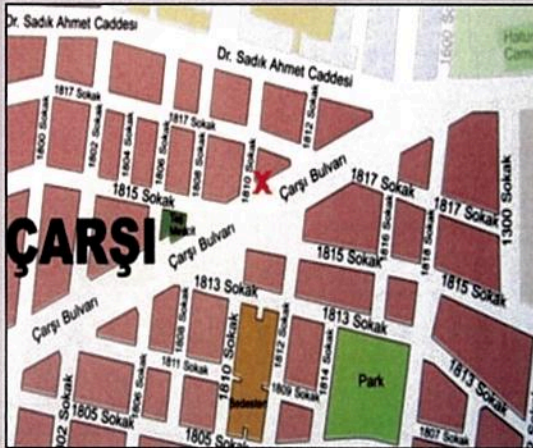
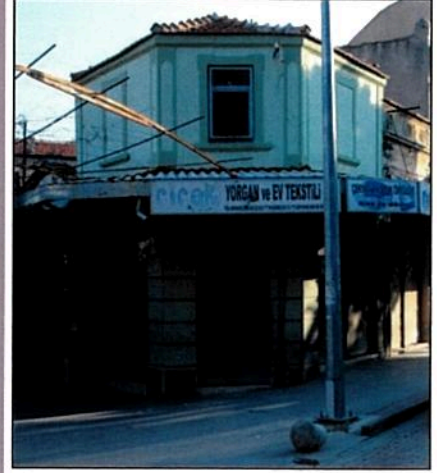
ENVANTER NO:  
HARİTA NO:  
PAFTA: 44 ADA: 292 PARSEL:  
GPS: N 38°36'45.6" E 027°25'57.3"

GENEL TANIM: Tek katlı, üçgen alınlıklı dükkân yapısı.  
AYRINTILI TANIM: Dikdörtgen planlı kuzey cephe yapı tuğladandır.

YAPILAN ONARIMLAR: Sıvalanmıştır.  
HAZIRLAYANLAR: İlhami BİLGİN Sanat Tarihçi,  
Hülya ÇOPUROĞLU Restoratör Mimar,  
Suna GÜRSOY Sanat Tarihçi

İYİ	ORTA	KÖTÜ
KORUMA DURUMU			X
TAŞIYICI YAPI			X
DIŞ YAPI			X
ÜST YAPI			X
SÜSLEME ELEMANLARI			X

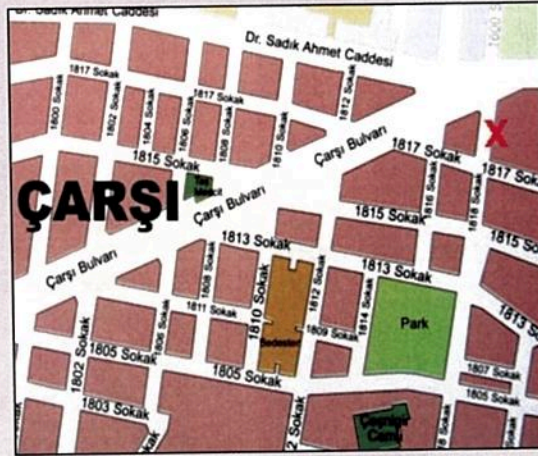
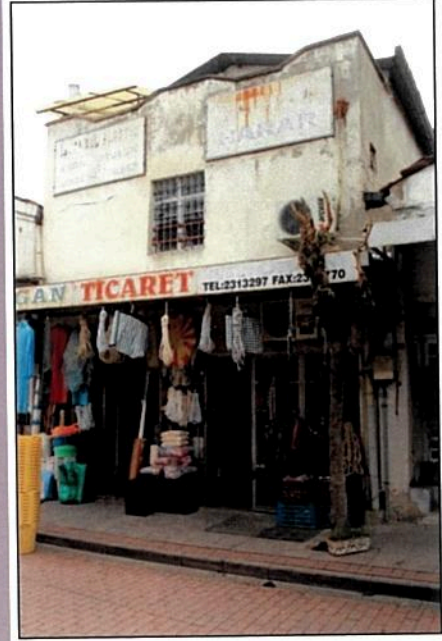
ENVANTER NO:  
HARİTA NO:  
PAFTA: 37 ADA: 261 PARSEL:  
GPS: N 38°36'47.8" E 027°26'02.8"

GENEL TANIM: Tek katlı, alınlıklı dükkân.  
AYRINTILI TANIM: Alınlık kısmı geçirdiđi onarım sonunda yenilenmiştir.  
Alınlıkta yer yer silmeler görölmektedir.

YAPILAN ONARIMLAR: Saçak kısmı yenilenmiştir.  
HAZIRLAYANLAR: İlhani BİLGİN Sanat Tarihçi,  
Hülya ÇOPUROĞLU Restoratör Mimar,  
Suna GÜRİSOY Sanat Tarihçi

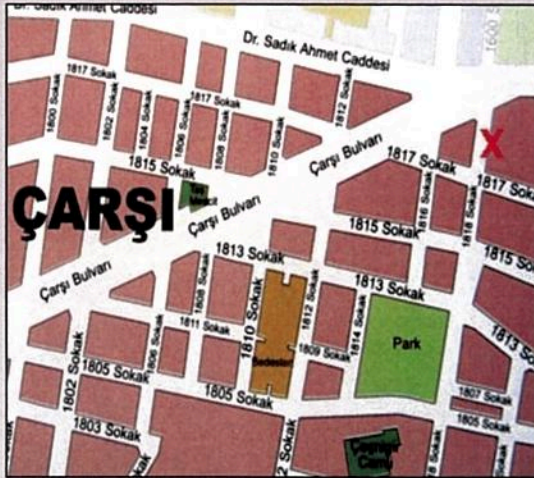
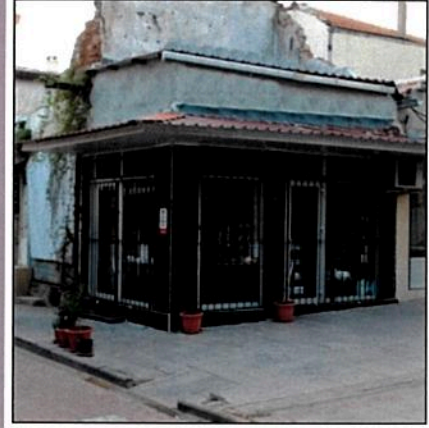
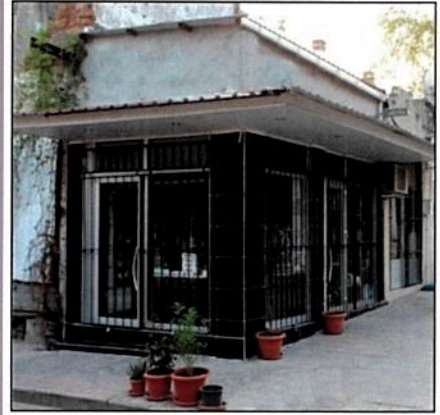
ENVANTER NO:  
HARİTA NO:  
PAFTA: 37 ADA: 261 PARSEL:  
GPS: N 38°36'48.6" E 027°26'03.3"

GENEL TANIM: Tek katlı dükkan yapısı.  
AYRINTILI TANIM: Dikdörtgen Planlı olan yapı batıya bakmaktadır.

YAPILAN ONARIMLAR: Ana cephe demir doğrama olarak değiştirilmiştir.  
HAZIRLAYANLAR: İlhami BİLGİN Sanat Tarihçi,  
Hülya ÇOPUROĞLU Restoratör Mimar,  
Suna GÜRSOY Sanat Tarihçi

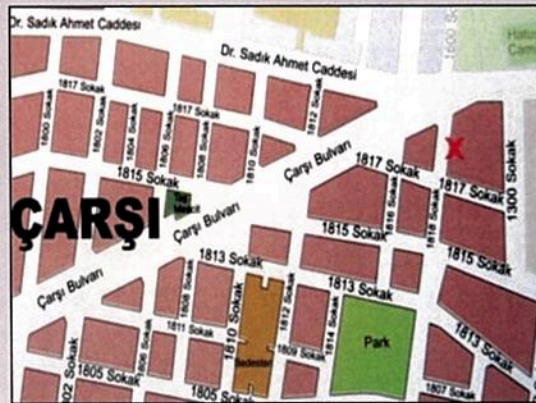
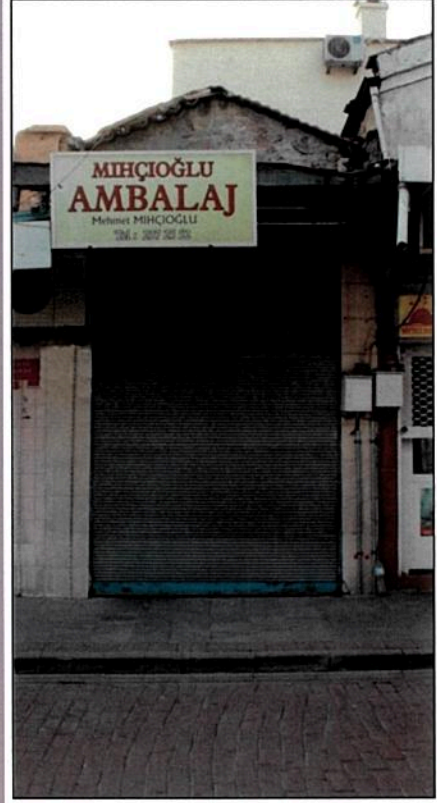
ENVANTER NO:  
HARİTA NO:  
PAFTA: 37 ADA: 261 PARSEL:  
GPS: N 38°36'47.5" E 027°26'03.0"

GENEL TANIM: Tek katlı ve alınlıklı dükkân yapısı.  
AYRINTILI TANIM: Tek katlı, alınlıklı yapılardır. Beşik çatılı, alınlıklarda süsleme yoktur. (Dükkan batıya bakmaktadır.)  
YAPILAN ONARIMLAR:  
HAZIRLAYANLAR: İlhami BİLGİN Sanat Tarihçi,  
Hülya ÇOPUROĞLU Restoratör Mimar,  
Suna GÜRSOY Sanat Tarihçi

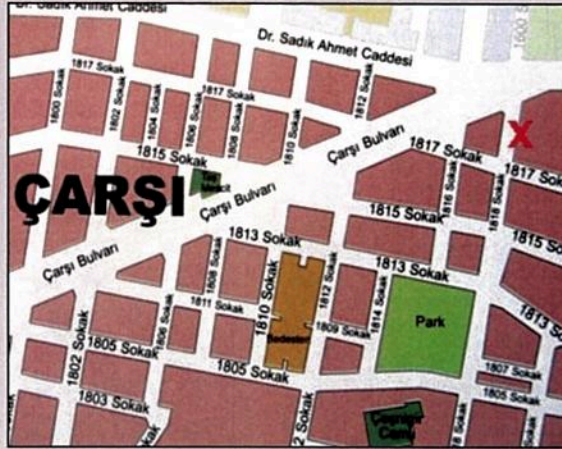
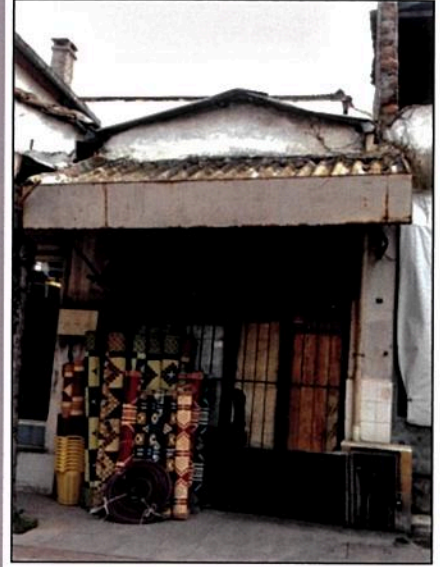
ENVANTER NO:  
HARİTA NO:  
PAFTA: 37 ADA: 262 PARSEL:  
GPS: N 38°36'46.5" E 027°26'03.3"

GENEL TANIM: Tek katlı dükkan yapısı.  
AYRINTILI TANIM: Alınlıkta kaset süslemeler yer almaktadır.
