# MANİSA TAŞINMAZ KÜLTÜR VE TABİAT VARLIKLARI ENVANTERİ (Şehzadeler ve Yunus Emre İlçeleri)

Cilt 1

*Zafer Kalkınma Ajansı, 2013 Yılı Doğrudan Faaliyet Desteği Programı "Manisa Taşınmaz Kültür Varlıkları Envanterinin Güncellenmesi" Projesi Kapsamında Hazırlanmıştır.*

**MANİSA**  
**TAŞINMAZ KÜLTÜR VARLIKLARI**  
**ENVANTERİ**  
CİLT 1

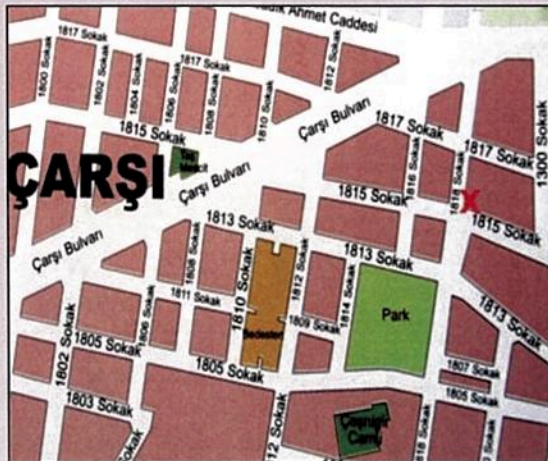
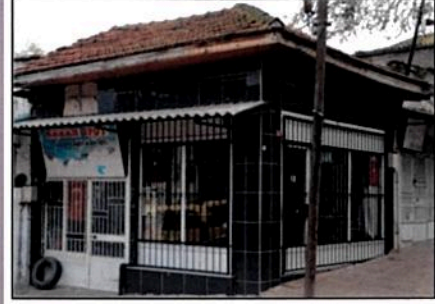
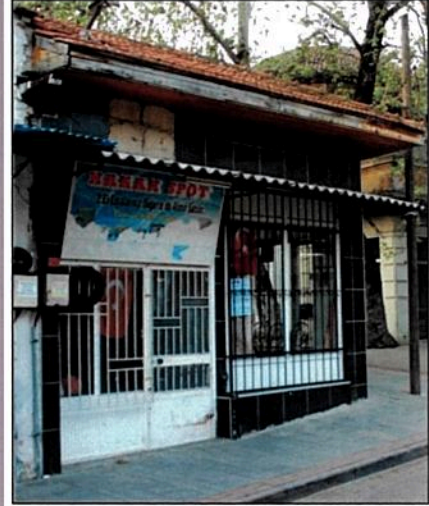
ENVANTER NO:  
HARİTA NO:  
PAFTA: 37 ADA: 262 PARSEL:  
GPS: N 38°36'46.8" E 027°26'02.9"

GENEL TANIM: Tek katlı dükkan yapısı.  
AYRINTILI TANIM: Geçirdiği onarım sonucunda ana özelliğini kaybetmiştir. Plan tipi eski özelliğini yansıtmaktadır. Yapıda herhangi bir süsleme yoktur. Kare planlı olan dükkan dikdörtgen alınlıklıdır. Batıya bakan yapının çatı kısmı eğimlidir.  
YAPILAN ONARIMLAR:  
HAZIRLAYANLAR: İlhami BİLGİN Sanat Tarihçi,  
Hülya ÇOPUROĞLU Restoratör Mimar,  
Suna GÜRİSOY Sanat Tarihçi

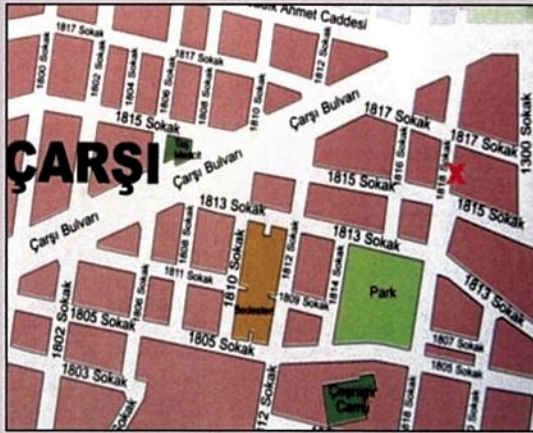
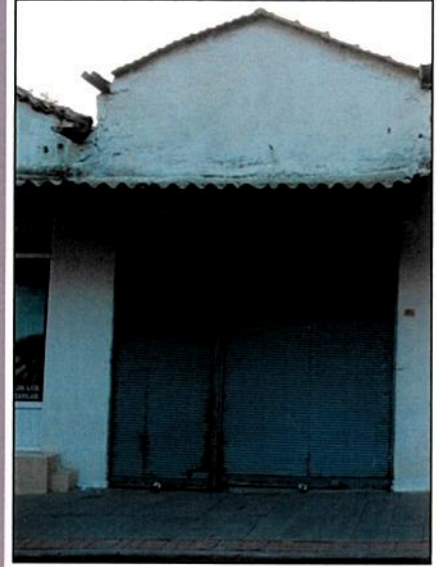
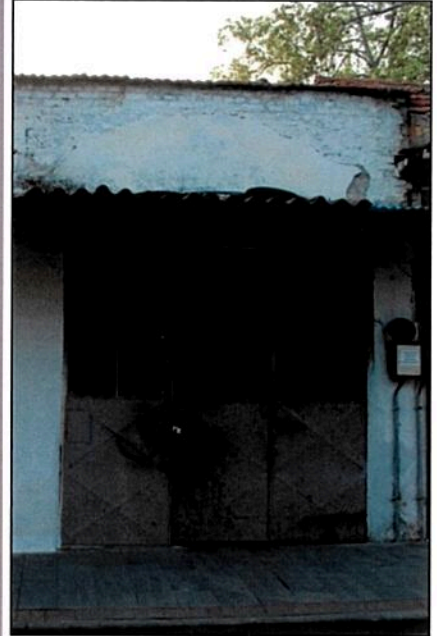
ENVANTER NO:  
HARİTA NO:  
PAFTA: 37 ADA: 262 PARSEL:  
GPS: N 38°36'46.7" E 027°26'02.9"

GENEL TANIM: Tek katlı, üçgen alınıklı dükkân yapısı.  
AYRINTILI TANIM: Dikdörtgen planlıdır. Batıya bakan dükkân kırma çatılı ve üçgen alınıklıdır.

YAPILAN ONARIMLAR: Onarım geçmiş alınıktaki süslemeler yok olmuştur.

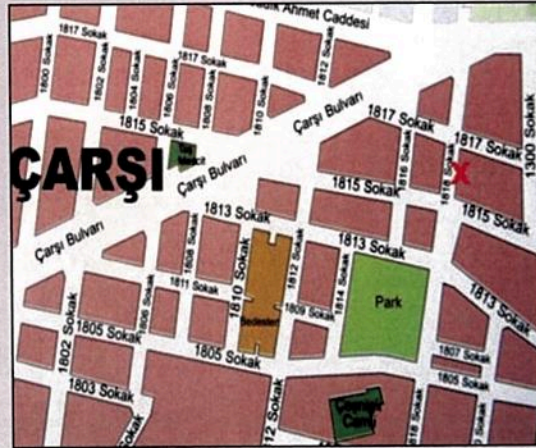
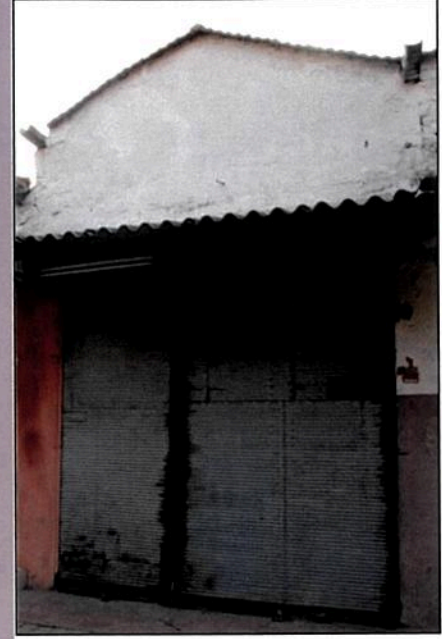
ENVANTER NO:  
HARİTA NO:  
PAFTA: 39 ADA: 274 PARSEL:  
GPS: N 38°36'46.7" E 027°26'02.4"

GENEL TANIM: Tek katlı alınlıklı dükkân yapısı.  
AYRINTILI TANIM: (Tek katlı ve iki cepheli olan yapının her iki cehesinde, ortası yarım daire motifli alınlık bulunmaktadır.)

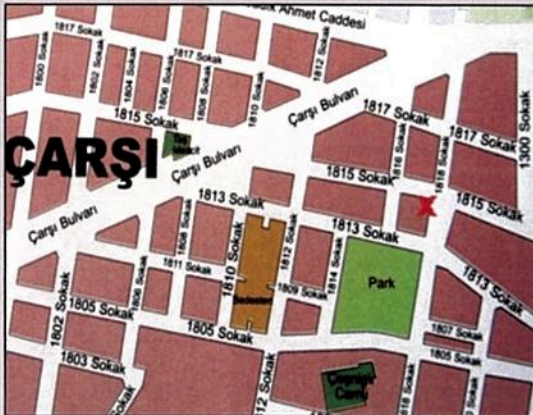
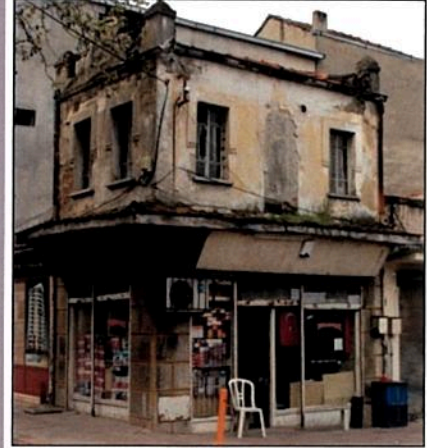
ENVANTER NO:  
HARİTA NO:  
PAFTA: 54 ADA: 423 PARSEL:  
GPS: N 38°36'52.7" E 027°25'55.1"

GENEL TANIM: İki katlı, kırma çatılı ve geniş saçaklı dükkân yapısı.  
AYRINTILI TANIM: Üç cepheli yapının güney ve doğu cephelerinin birleştiği köşe dik açılı köşe yapmamak için kırılarak üçüncü cephe elde edilmiştir. Alt katta yer alan dükkan cephesi tamamen dışa açıktır. Güney cephenin ortasındaki dar dikdörtgen açıklık ile üst katta çıkış sağlanmaktadır. Bu cephenin üst katında ise üç adet dikdörtgen açıklık mevcuttur. Bunlardan üst katta çıkış kapısı üzerinde yer alan pencere, bu pencerenin iki yanında ise birer balkon ve bu balkonlara açılan birer açıklık yer almaktadır. Güneydoğu cephesinin alt katında sivri kemerli bir giriş ile bunun üzerinde bir balkon ve balkona açılan açıklık yer almaktadır. Aynı düzen doğu cephesinde de tekrarlanmıştır. Yapının kat ayrımı ile saçak altında birer silme şeridi vardır. Aynı silme şeridi üst kat açıklıkları etrafında da dolamaktadır. Balkonlar ikişer adet konsola oturmaktadır. Balkon korkulukları geometrik desenlidir. Yapının geniş saçakları ahşaptır.

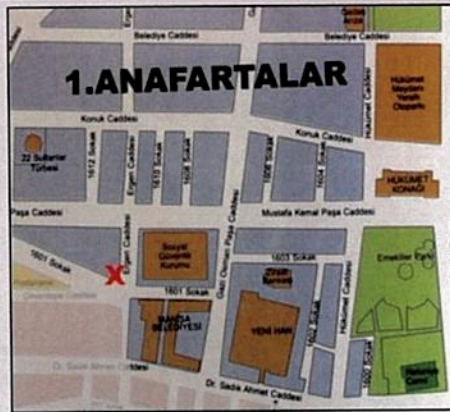
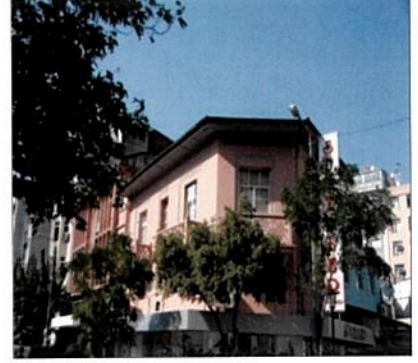
ENVANTER NO:  
HARİTA NO:  
PAFTA: 42 ADA: 312 PARSEL: 1-2  
GPS: N 38°36'49.7" E 027°25'54.7"

GENEL TANIM: İki katlı dükkân yapısı.  
AYRINTILI TANIM: İki katlı ticaret yapısıdır. Geniş betonarme  
saçaklara sahip olup, alt kat cepheleri tamamen dışa açıktır. Üst kat  
pencereleri basit dikdörtgen açıklık şeklindedir. Bir silme şeridi  
geçmektedir. Kıрма çatı ile örtülü yapı Marsilya kiremit ile kaplıdır.  
Cephe kenarları kesme taşlarla bezelidir. Bitişindeki ikinci yapının alt  
katı tamamen dışa açık üst katında ise basık kemerli ve üzerinden yine  
aynı formda ince bir silme geçen iki adet pencere yer almaktadır.  
Yapının geniş ahşap saçakları vardır. Kiremit kaplı ahşap çatı ile  
örtülüdür.

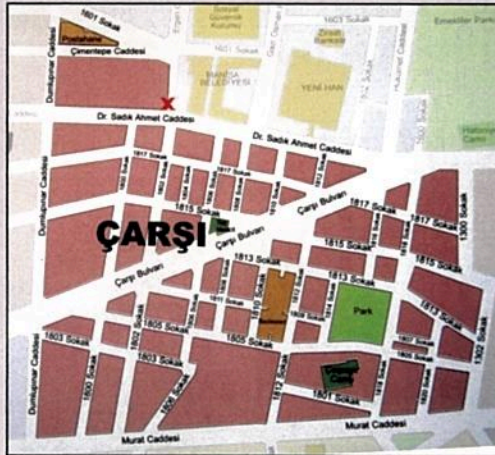
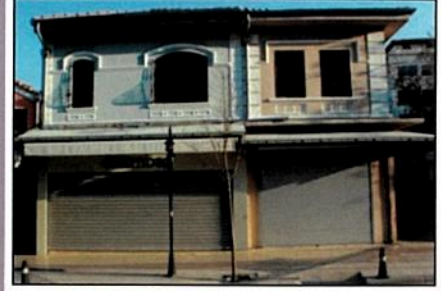
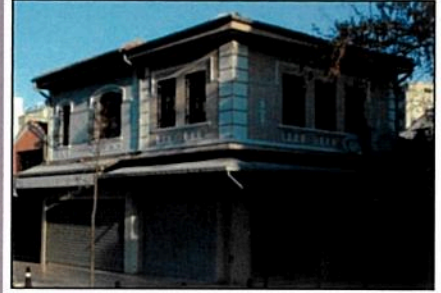
ENVANTER NO:  
HARİTA NO:  
PAFTA: 42 ADA: 312 PARSEL: 28  
GPS: N 38°36'52.2" E 027°25'54.4"

GENEL TANIM: İki katlı dükkân yapısı.  
AYRINTILI TANIM: Tuğla Malzeme ile inşa edilen yapı dikdörtgen planlıdır. Üzeri kırma ahşap çatı ile örtülü olup üzeri Marsilya kiremidi ile kaplıdır. Yapının her iki yanında ve çevresinde tek katlı ticaret kullanımlı yapılar mevcut olup az sayıda iki katlı yapı yer almaktadır. Ön cephesinde alt kat tamamen sokağa tek ve geniş bir açıklıkla açılmaktadır. Bu açıklığın batısındaki ince uzun dikdörtgen açıklık ile üst kata çıkılmaktadır.

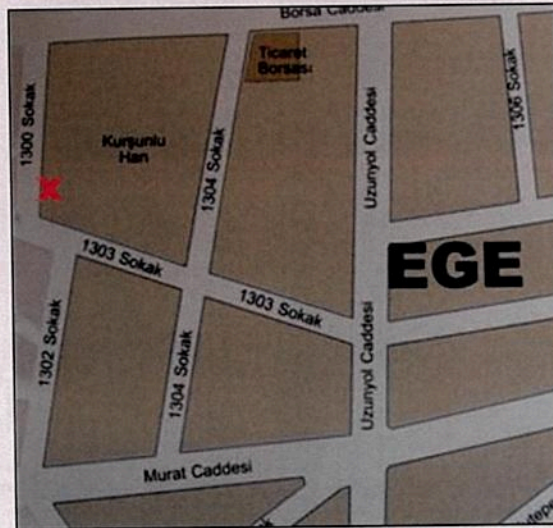
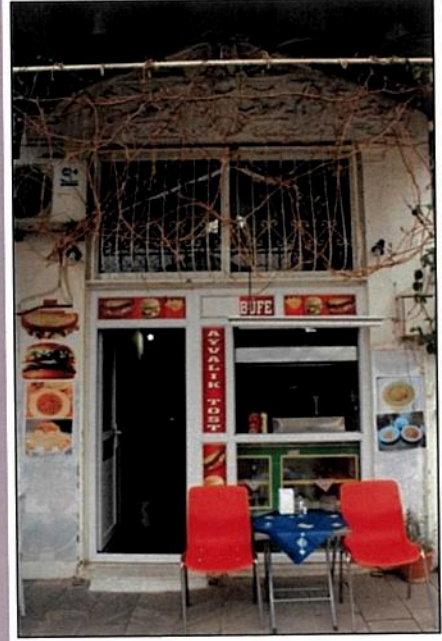
ENVANTER NO:  
HARİTA NO:  
PAFTA: 47 ADA: 360 PARSEL:  
GPS: N 38°36'46.6" E 027°26'04.4"

İYİ	ORTA	KÖTÜ
KORUMA DURUMU		X	
TAŞIYICI YAPI		X	
DIŞ YAPI		X	
ÜST YAPI		X	
SÜSLEME ELEMANLARI			X

ELEKTRİK	SU	ISITMA	RUTUBET
X	X

GENEL TANIM: Tek katlı alınlıklı yapı.  
AYRINTILI TANIM: Kareye yakın bir planı vardır. Batı cepheye bakmaktadır. Alınlığın alt kısmında bir sıra kiremit süsleme yapılmıştır.

YAPILAN ONARIMLAR: Yapılan onarımlar sonucunda orijinalliğini kaybetmiştir.

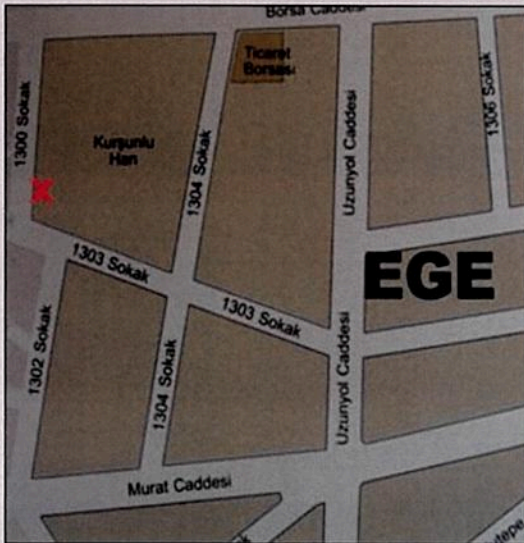
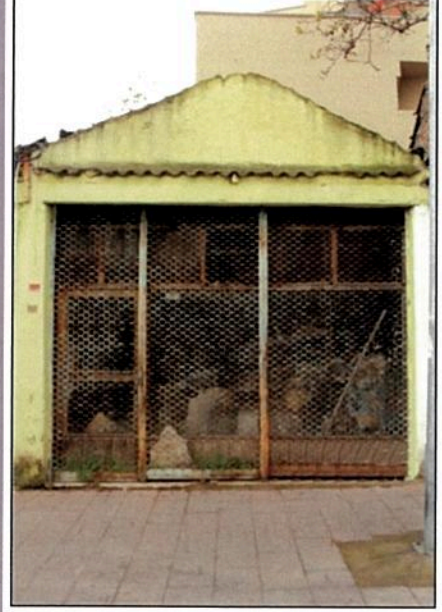
ENVANTER NO:  
HARİTA NO:  
PAFTA: 47 ADA: 360 PARSEL:  
GPS: N 38°36'46.8" E 027°26'04.6"

İYİ	ORTA	KÖTÜ
KORUMA DURUMU		X	
TAŞIYICI YAPI	X		
DIŞ YAPI	X		
ÜST YAPI	X		
SÜSLEME ELEMANLARI	X

ELEKTRİK	SU	ISITMA	RUTUBET
X

GENEL TANIM: Tek katlı sivri alınlıklı yapı.  
AYRINTILI TANIM: Alınlık kısmında herhangi bir süsleme yoktur.  
( Dikdörtgen planlı yapı batıya bakmaktadır. Kıрма çatısı Marsilya kiremitle kaplıdır. )  
YAPILAN ONARIMLAR:  
HAZIRLAYANLAR: İlhami BİLGİN Sanat Tarihçi,  
Hülya ÇOPUROĞLU Restoratör Mimar,  
Suna GÜRİSOY Sanat Tarihçi

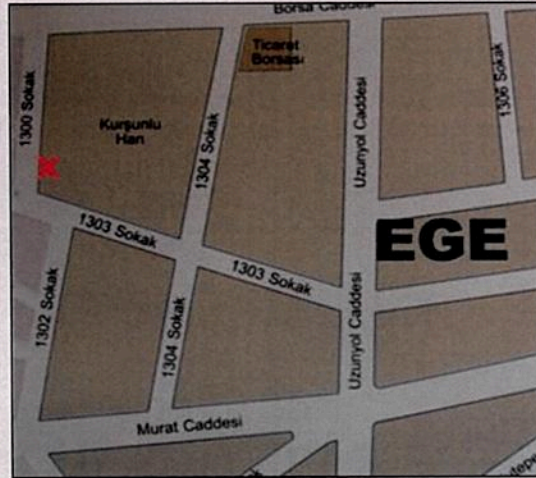
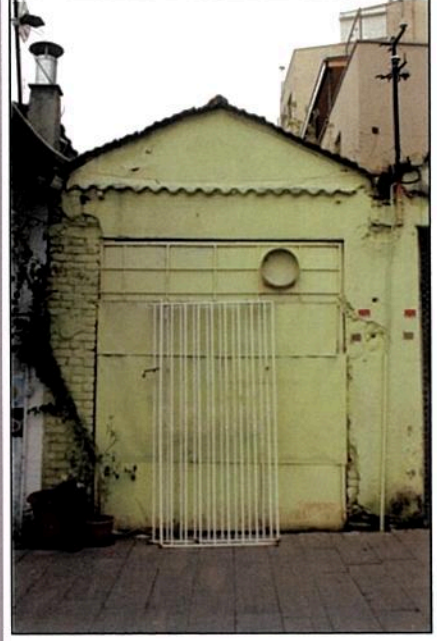
ENVANTER NO:  
HARİTA NO:  
PAFTA: 47 ADA: 360 PARSEL:  
GPS: N 38°36'46.4" E 027°26'04.3"

İYİ	ORTA	KÖTÜ
KORUMA DURUMU		X	
TAŞIYICI YAPI		X	
DIŞ YAPI		X	
ÜST YAPI		X	
SÜSLEME ELEMANLARI

ELEKTRİK	SU	ISITMA	RUTUBET
X

GENEL TANIM: Tek katlı alınlıklı yapı.  
AYRINTILI TANIM: Yapıda herhangi bir süsleme görülmemektedir.  
( Dikdörtgen planlı yapı batıya bakmaktadır. Kırmızı çatısı Marsilya kiremitle kaplıdır. )

YAPILAN ONARIMLAR: Yapılan onarımlar sonucunda orijinalliğini kaybetmiştir.  
HAZIRLAYANLAR: İlhami BİLGİN Sanat Tarihçi,  
Hülya ÇOPUROĞLU Restoratör Mimar,  
Suna GÜRİSOY Sanat Tarihçi

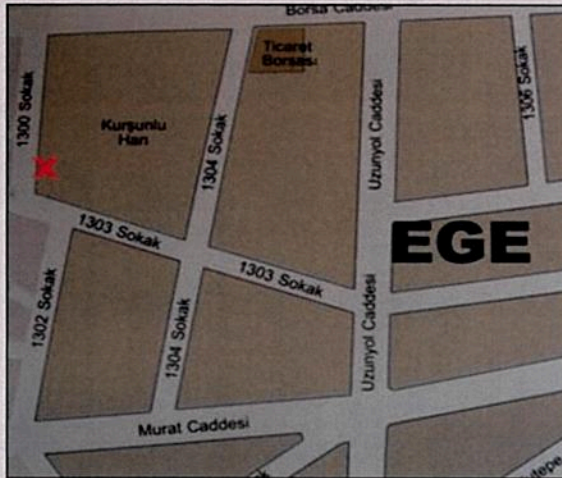
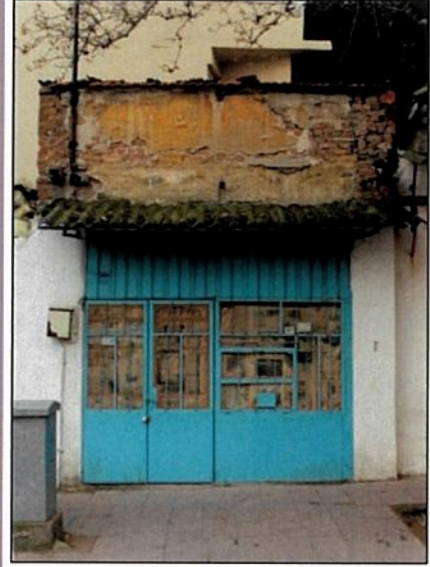
ENVANTER NO:  
HARİTA NO:  
PAFTA: 47 ADA: 360 PARSEL:  
GPS: N 38°36'46.4" E 027°26'04.3"

İYİ	ORTA	KÖTÜ
KORUMA DURUMU	X		
TAŞIYICI YAPI	X		
DIŞ YAPI	X		
ÜST YAPI	X		
SÜSLEME ELEMANLARI		X

ELEKTRİK	SU	ISITMA	RUTUBET
X	X

GENEL TANIM: Tek katlı dükkan yapısı.  
AYRINTILI TANIM: Dükkan olarak kullanılmaktadır.  
(Dikdörtgen planlı olan yapı köşe parselde yer almaktadır. Yapıya yakın zamanda üçgen alınlık eklenmiştir. Batı ve güneye cephesi vardır. Güney cepheye pencereler açıldı anlaşılmaktadır. )

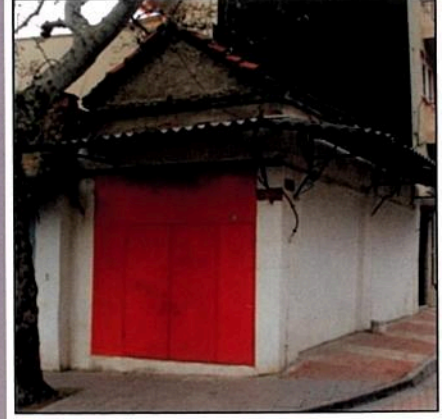
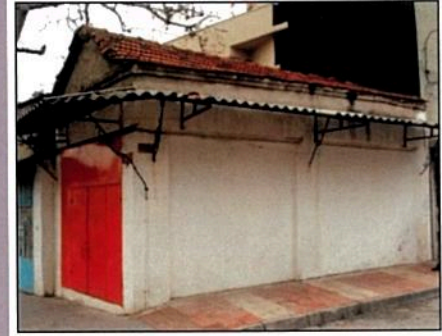
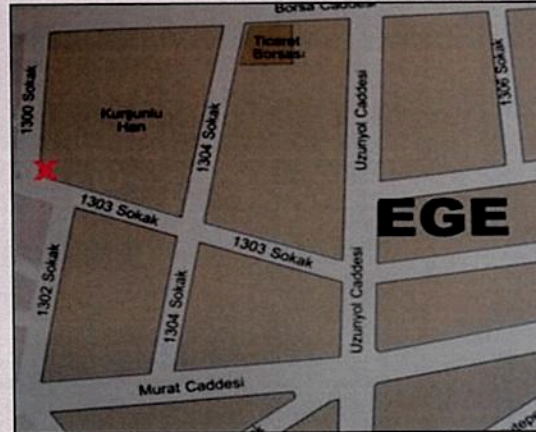
ENVANTER NO:  
HARİTA NO:  
PAFTA: 63 ADA: 437 PARSEL: 29  
GPS:

İYİ	ORTA	KÖTÜ
KORUMA DURUMU		X	
TAŞIYICI YAPI	X		
DIŞ YAPI	X		
ÜST YAPI	X		
SÜSLEME ELEMANLARI	X

ELEKTRİK	SU	ISITMA	RUTUBET
X

GENEL TANIM: Moloz taş ve tuğla malzeme ile yığma tarzda inşa edilmiş tek katlı yapıdır.

AYRINTILI TANIM: Yapı düz bir zemin üzerinde imar planı doğrultusunda yapılaşmış imar adasının ortasında, yola cepheli çok katlı bir eski apartmanın arka bahçesinde yer almaktadır. Tek katlı yapı moloz taş ve tuğla malzeme ile yığma tarzda inşa edilmiştir. Manastır tonozu ile örtülüdür. Tonoz dıştan alaturka kiremit ile kaplıdır. Çatı altında bir sıra tuğla silme yer almaktadır. Yapının ön cephesinin üst bölümünde sıva mevcuttur. Yapının ön cephesindeki ortada yer alan basit dikdörtgen şekilli taş söveli ve blok taş lentolu giriş kapısı ile kapının iki yanında yer alan dikdörtgen şekilli taş söveli birer pencereden başka açıklığı yoktur. Bu açıklıklar üzerinde dolgu tuğla malzemeden inşa edilmiş yuvarlak hafifletme kemerleri vardır. Yapı içten sıvalıdır. Ön cephedeki kapı ve pencere açıklıkları içerden derin yuvarlak kemerler içinde yer almaktadır. Pencereleerden dıştan çubuk demirden parmaklıklar yer alırken içten demir kepenkleri vardır. Kapı demir doğramadır. Tonoz örtüsü tuğla ile inşa edilmiştir. Sonraki dönemlerde tonoz boşluğundan faydalanarak ahşap batar kat inşa edilmiştir. Bugün yapının ön cephesinde ve yan cephesine bitişik şekilde kömürlük benzeri salaş müştemilatlar inşa edilmiştir.

YAPILAN ONARIMLAR: Bilinmeyen bir dönemde iç mekana ahşap batar kat ilave edilmiştir. Sonradan yapılmış bu ilave kaldırılabilir niteliktedir.

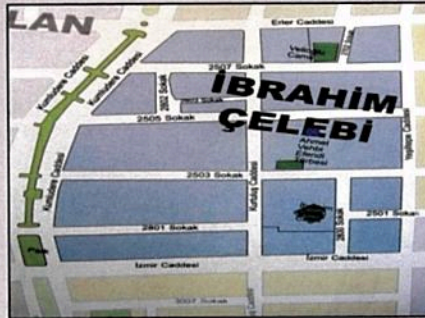
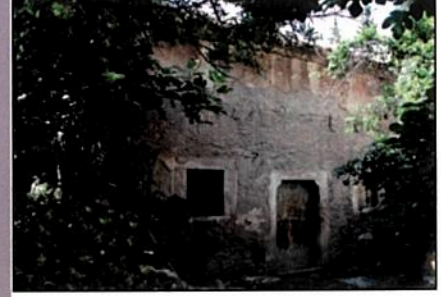
ENVANTER NO:  
HARİTA NO:  
PAFTA: 52 ADA: 379 PARSEL: 2  
GPS: N 38°36'50.1" E 027°26'10.6"

İYİ	ORTA	KÖTÜ
KORUMA DURUMU		X	
TAŞIYICI YAPI		X	
DIŞ YAPI		X	
ÜST YAPI		X	
SÜSLEME ELEMANLARI		X

ELEKTRİK	SU	ISITMA	RUTUBET
X

BAKIMINDAN SORUMLU OLMASI GEREKEN KURULUŞ:  
BUGÜNKÜ SAHİBİ:  
GENEL TANIM: Tek katlı, kırma çatılı yapı.  
AYRINTILI TANIM: Borsa Kahvehanesinin kuzey bitişiğindeki konut,  
dikdörtgen planlıdır. Ana cephesi doğuya bakar. Cephe ortasında geniş  
ve dikdörtgen kapı açıklığının iki yanında paye kabartması vardır.  
Kapının iki yanında dikdörtgen pencereler vardır.  
YAPILAN ONARIMLAR:  
HAZIRLAYANLAR:  
YAYIN DİZİNİ:  
TESCİL KARARI :İzmir 2 Nolu KTVKK 23.01.1991/1747

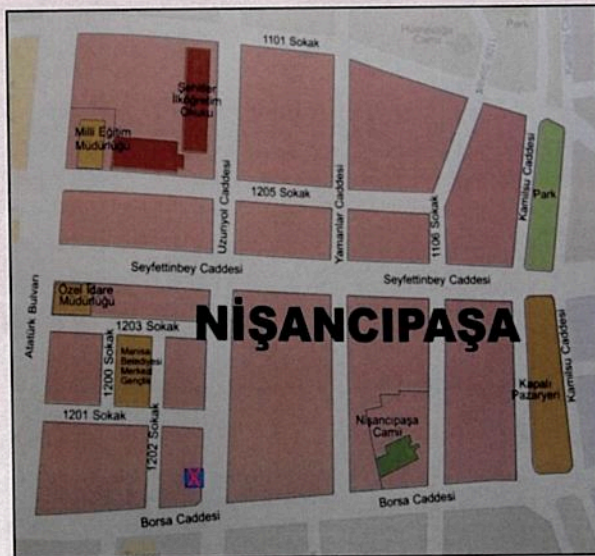
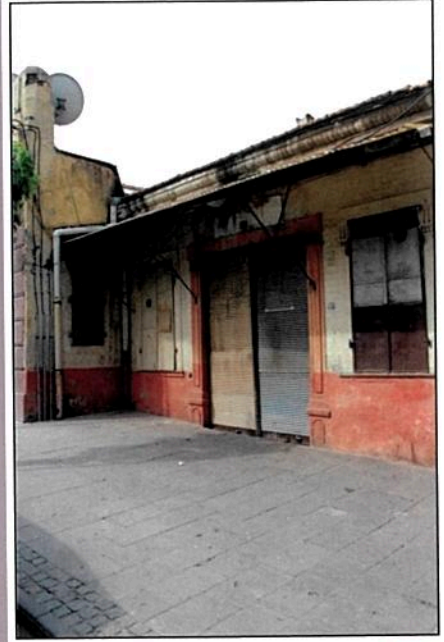
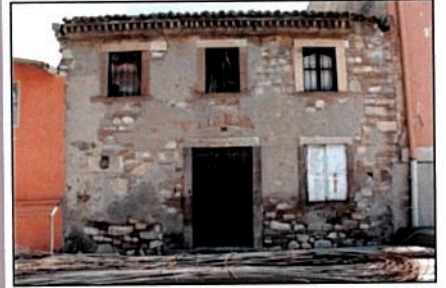
# ŞEHİR KULÜBÜ BİNASI

İYİ	ORTA	KÖTÜ
KORUMA DURUMU		X	
TAŞIYICI YAPI		X	
DIŞ YAPI		X	
ÜST YAPI		X	
SÜSLEME ELEMANLARI

ELEKTRİK	SU	ISITMA	RUTUBET
X

GENEL TANIM: İki katlı betonarme yapı.  
AYRINTILI TANIM: Düz teras çatısı, mevsim geređi olarak yazlık toplantılar için, düzenlenmiştir. Üst kat tümü ile toplantı salonu, alt kat ise yemek salonu olarak kullanılmaktadır. Yapı, dikdörtgen yapı bloğunun kuzeybatı köşesindeki silindirik dönüş yapan cepheye sahiptir (Yapının güney kenarında, yol boyunca uzanan kütle eski halk evi binasıdır ve zamanla bu kütle şehir kulübü ile birleşmiştir.

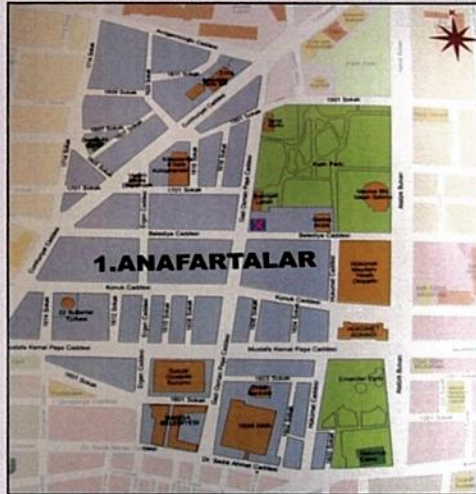
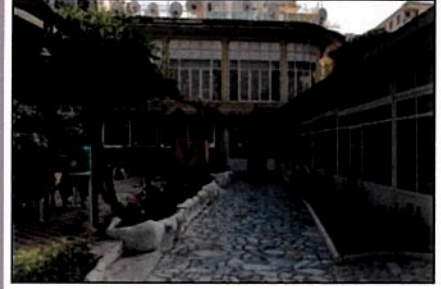
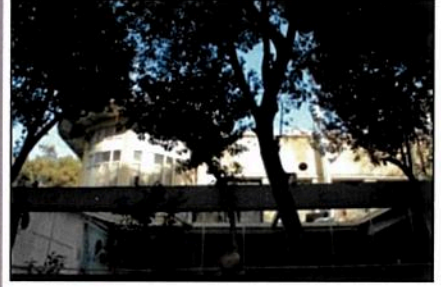
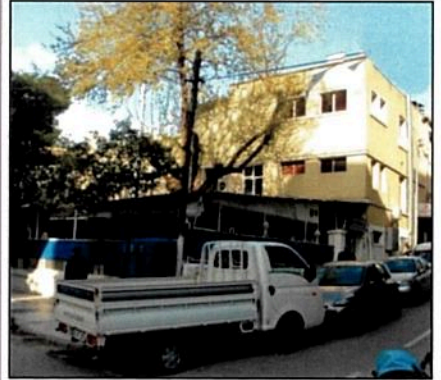
ENVANTER NO: 45.00.0 (1.3) / 4  
HARİTA NO:  
PAFTA: 53 ADA: 84 PARSEL:  
GPS: N 38° 36'55.2" E 027° 26'07.2"

İYİ	ORTA	KÖTÜ
KORUMA DURUMU	X		
TAŞIYICI YAPI	X		
DIŞ YAPI	X		
ÜST YAPI	X		
SÜSLEME ELEMANLARI

ELEKTRİK	SU	ISITMA	RUTUBET
X	X	X

GENEL TANIM: İki katlı kağır yapı.  
AYRINTILI TANIM: Alt kat çayhane, üst kat otel gibi ikamete mahsus bir yerdir. Kıрма çatılı binanın alt kat kapı-pencere gibi açıklıkları sivri, üst kattakiler ise basık kemerlidir. Yapı adasının köşesinde yer alan çift cephe kağır yapı, iki katlıdır. Binanın yol kavşağına bakan köşesi pahlanmış ve pah'a zemin kat seviyesinde açılmış kapı ile çayhaneye giriş sağlanmıştır. Zemin kattaki tüm pencereler gotik tarzı sivri kemerli olup, kemer aralarına daire formlu kartuşlar yerleştirilmiştir. Üst kat pencereleri basık kemerlidir. Bu kemer eğrilerine paralel çizgiler saçak altına yansıtılmış ve saçak altında kıvrımlı bir görünüm yaratılmıştır. Neo-Klasik Devir mimarimizin bir örneği olan bu yapının, karşı taraftaki aynı stil ürünü olan Hükümet Konağı ile birlikte korunması gereklidir.

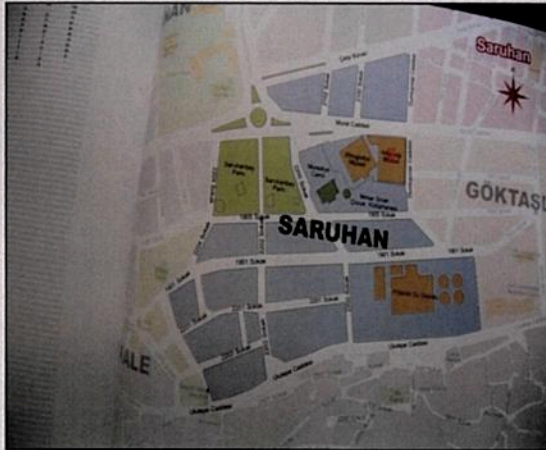
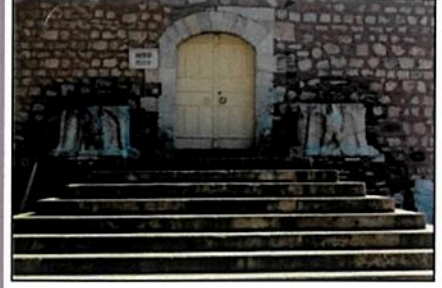
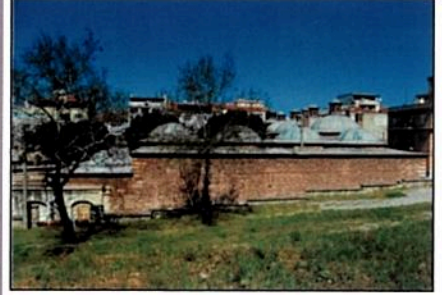
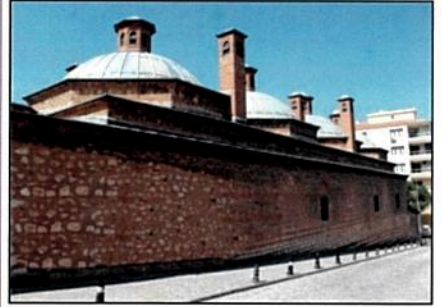
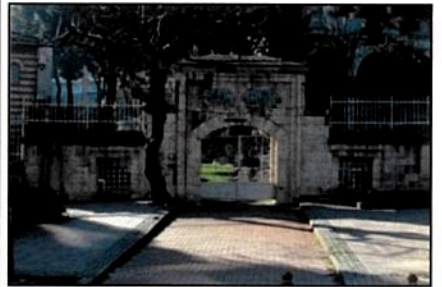
# MURADIYE KÜLLİYESİ İMARETHANESİ

GENEL TANIM: Muradiye İmarethanesi III. Murat tarafından H. 991 yılında inşa edilmiştir. İnşası H.1001 yılına kadar devam etmiştir. AYRINTILI TANIM: III. Murat tarafından plan Mimar Sinan'a yaptırılmıştır. Merkezi avlulu, üç yanı dükkan ve depolarla çevrili bir yapıdır. Manisa Müzesi'nin Arkeolojik Bölümü olarak kullanılmaktadır. İmarethanenin Murat Caddesi üzerinde bir dış dükkanları mevcuttur. İmarethane kuzey - güney doğrultusunda dikdörtgen planlı bir yapıdır. Yapının ana girişi batı cephesindedir. Kuzey yönünden dükkanlar ilave edilmiştir. İmaret odaları revaka açılmaktadır. Odaların ve revakların dış ve iç örtüsü kubbedir. Yapının güneybatı köşesinde bir dışa açıklığı daha mevcuttur; ancak bugün için kullanılmamaktadır. Bir havuz bulunan orta avlu da dikdörtgen planlıdır.

YAPILAN ONARIMLAR: 1972 yılında Kültür ve Turizm Bakanlığı tarafından detaylı onarım ve restorasyon, 1979' da ise kısmi onarım görmüştür.

İYİ	ORTA	KÖTÜ
KORUMA DURUMU	X		
TAŞIYICI YAPI	X		
DIŞ YAPI	X		
ÜST YAPI	X		
SÜSLEME ELEMANLARI

ELEKTRİK	SU	ISITMA	RUTUBET
X	X

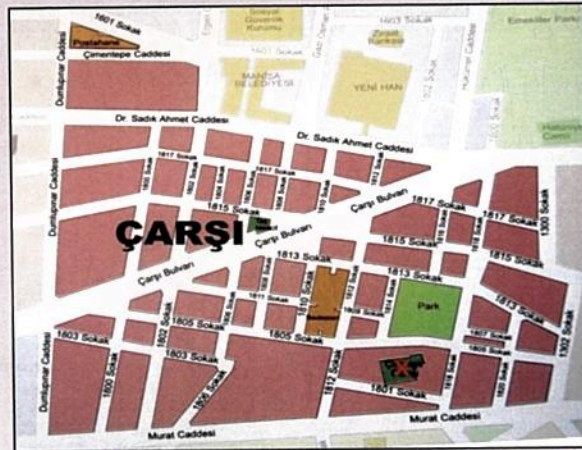
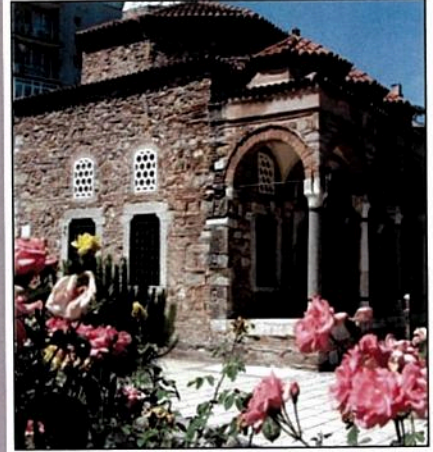
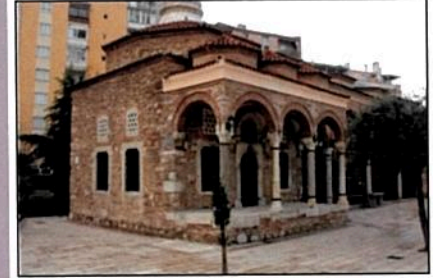
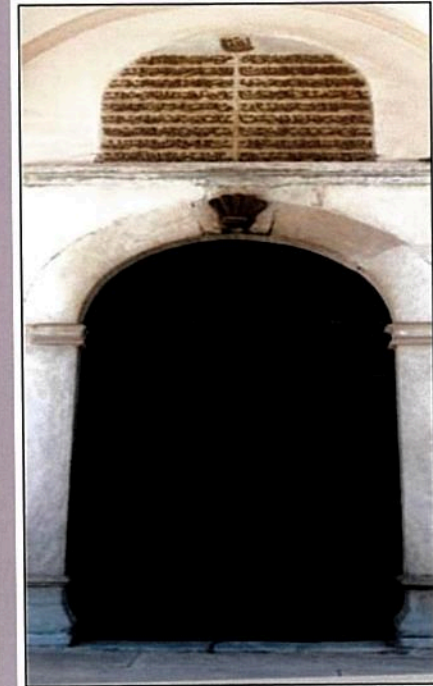
GENEL TANIM: Kare planlı yapı.

AYRINTILI TANIM: Sekizgen bir kasağa oturan alaturka kiremitle kaplı bir kubbe ile örtülmüştür. Kuzey cephesi yuvarlak kemerli ve kubbe örtülü üç bölümlü bir revak halindedir. Kare planlı olan yapı moloz taş ve tuğla örgülüdür. Polat Hacı Mehmet Ağa'nın oğlu Hacı Eyüp Ağa tarafından yaptırılmıştır. Giriş kısmının üstünde dokuz satırlık bir kitabe bulunmaktadır. Diğer bir adı Hacı Eyüp kütüphanesidir.

YAPILAN ONARIMLAR: Restorasyon ve konservasyon çalışmaları yapılmaktadır.

İYİ	ORTA	KÖTÜ
KORUMA DURUMU	X		
TAŞIYICI YAPI	X		
DIŞ YAPI	X		
ÜST YAPI	X		
SÜSLEME ELEMANLARI

ELEKTRİK	SU	ISITMA	RUTUBET
	X

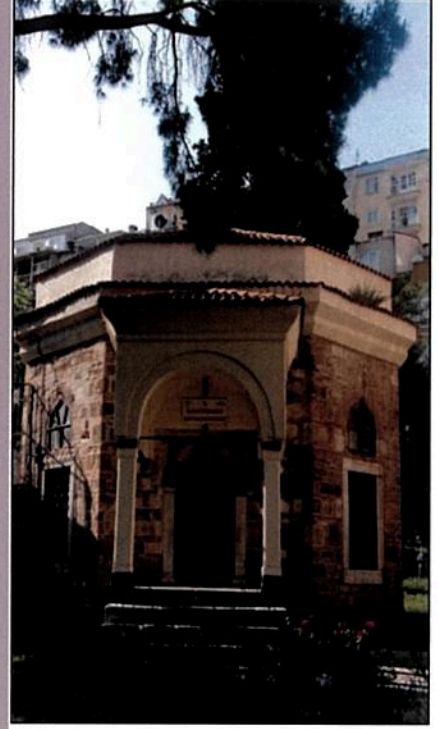
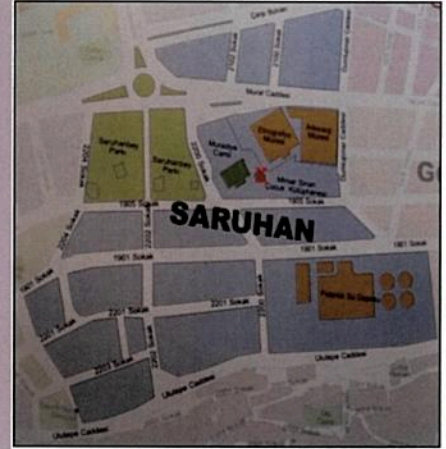
GENEL TANIM: Sekizgen gövdeli zemin planına sahiptir. Tek odadan  
oluşan, kubbeli bir yapıdır.

AYRINTILI TANIM: Karaoşmanoğlu Hüseyin Ağa tarafından 1221 - 1806  
yılında yaptırılan kütüphane, Muradiye Cami ile Muradiye Medresesi  
arasında yer alan küçük bir mekandır. Giriş, iki bağımsız ikisi ana duvar  
içinde bulunan ayaklar üzerine oturan yuvarlak kemerli çapraz tonoz ile  
sağlanmıştır.

Her cephede taş söveli dörtgen pencere ve bunun üzerinde sivri kemerli  
bir pencere açıklığı daha bulunmaktadır. Yapının kubbesine çokgen bir  
kasnakla geçilir. Kubbeyi kiremit örtü kapatır. Yapının içten  
görünüşünde kubbeye geçiş köşe bingileri ile sağlanmıştır. Süsleme taş  
ve tuğlanın dekoratif kullanımı ile sağlanmıştır. Yapının genel malzemesi  
taş ve tuğladır.

İYİ	ORTA	KÖTÜ
KORUMA DURUMU	X		
TAŞIYICI YAPI	X		
DIŞ YAPI	X		
ÜST YAPI	X		
SÜSLEME ELEMANLARI	X

ELEKTRİK	SU	ISITMA	RUTUBET
X	X	X

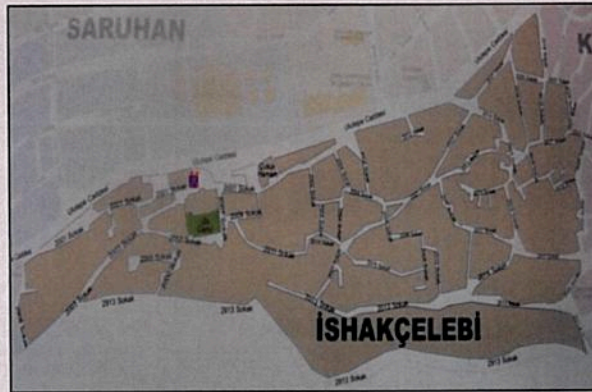
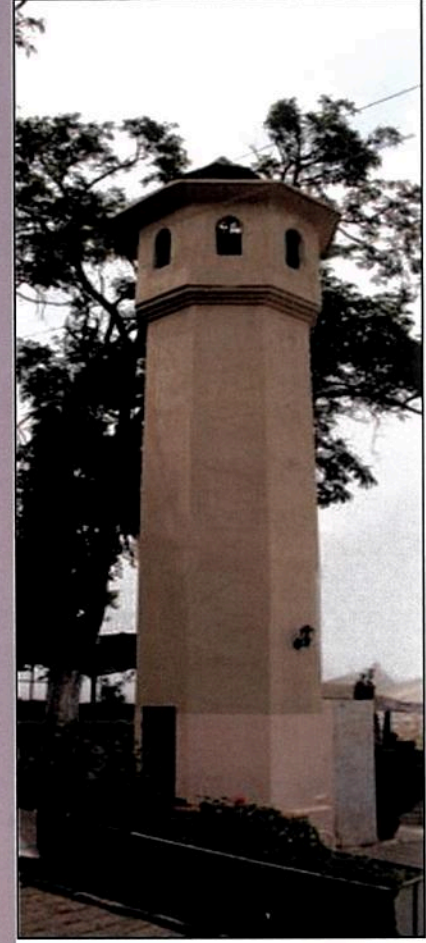
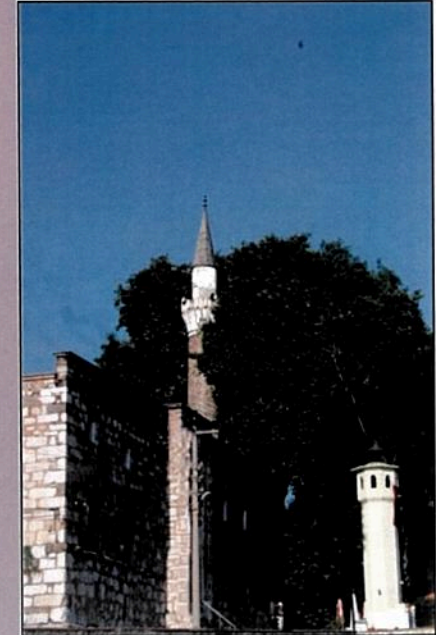
GENEL TANIM: Sekizgen Planlı saat kulesi.  
AYRINTILI TANIM: Ulu Cami önündeki meydanda yer alan saat kulesi sekizgen plana sahiptir. Dolu tuğla malzeme ile yağma tekniikle inşa edilmiştir. Üzeri sıvalı ve boyalıdır. Sekizgen kaide 50 cm. yüksekliğindedir. Sekizgen gövde üzerinde sekizgen kapalı bir koridor yer alır. Bu bölümün sekizgen yüzeylerinin her birinde yuvarlak kemerli birer pencere vardır. Koridor bölümünün üç sıra çıkma şeklinde silme şeridi yer almaktadır. Saç kaplama bir çatı ile örtülmüştür. Çatının ortasındaki bölüm metal ayaklar üzerinde yükseltilerek metal bir şapka oluşturulmuştur.  
YAPILAN ONARIMLAR:  
HAZIRLAYANLAR: F. GÜRBOĞA Sanat Tarihçisi  
D. DURDU Mimmar

İYİ	ORTA	KÖTÜ
KORUMA DURUMU	X		
TAŞIYICI YAPI	X		
DIŞ YAPI	X		
ÜST YAPI	X		
SÜSLEME ELEMANLARI

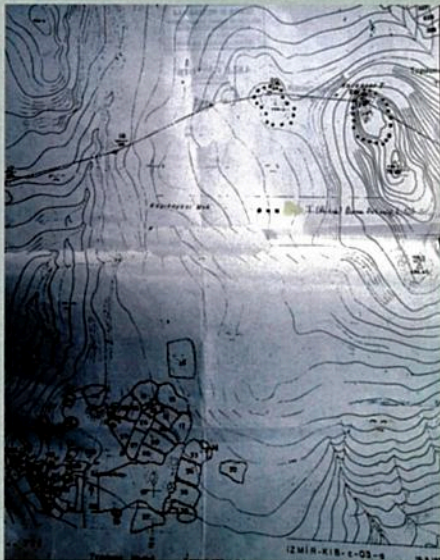
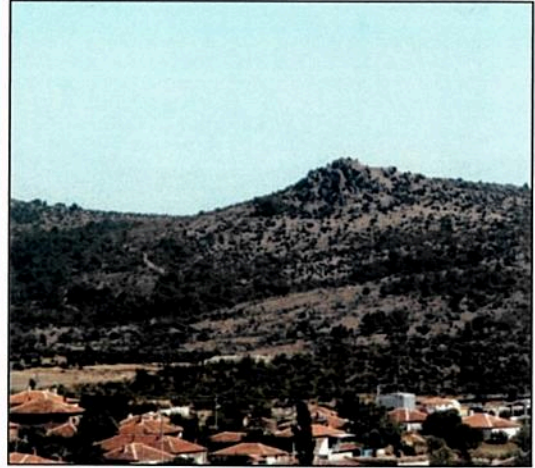
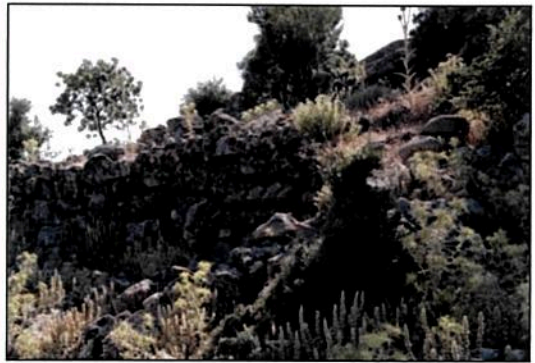
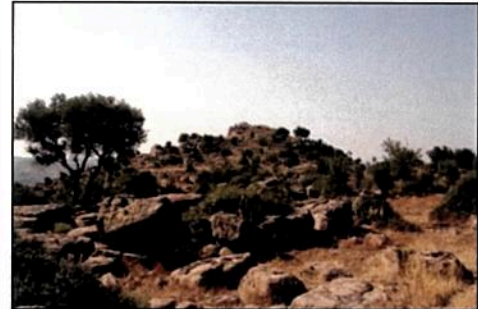
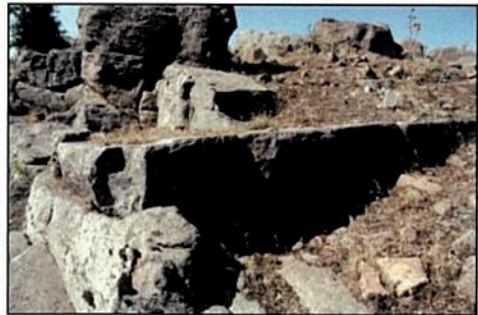
# KOCAASAR KALESİ VE NEKROPOLÜ

**GENEL TANIM:** Manisa İli, Merkez, Sümbültepe Köyü' nün yaklaşık 1,5 km. kuzeydoğusunda bulunan ve oldukça dik bir yapıya sahip olan Kocaasar Tepe üzerinde kale dikdörtgen blok taşlarla örülmüş duvar kalıntılarında oluşmaktadır. Yüzeyle M.Ö. 5-4. yıllara tarihlenen seramik parçaları mevcuttur. Söz konusu buluntular bu alanda Pers Dönemi' ne tarihlendirilebilecek bir gözetleme kalesinin mevcut olduğunu ortaya koymaktadır. Duvar kalıntıları tepenin batı ve güney yönünde yer yer korunmuştur. Kocaasar tepenin yaklaşık 200 m. batısındaki tepede de düzeltilmiş taş ve kayalardan sanduka biçiminde oluşturulmuş mezarlara rastlanmıştır.

(Yaklaşık olarak kuzey-güney yönünde oluşan uzunca bir sırttan oluşan yerleşimin olduğu tepenin kuzey ucu yüksek bir kayalıktan oluşur. Bu kısımda kayalığın güney yanında bosajlı duvar kalıntıları ve kayalığın üst kısmında ise kayanın kesilmesiyle oluşturulmuş bir dikdörtgen kuyu bulunmaktadır.)

ÖNERİLEN KORUMA: Kolluk Kuvvetlerince sıklıkla denetlenmesi

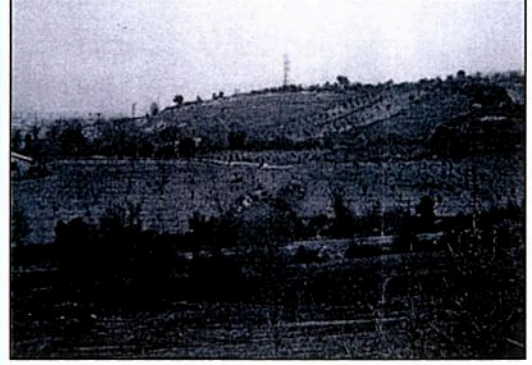
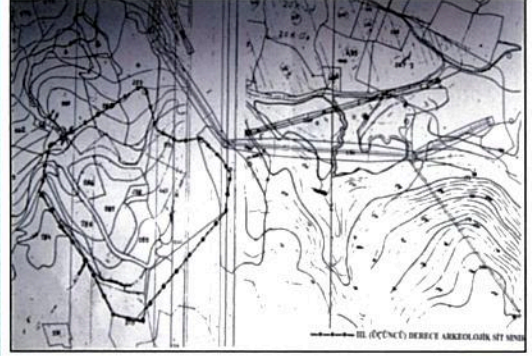
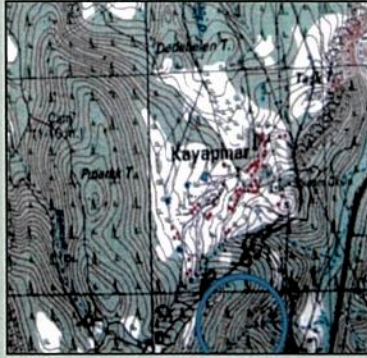
# KAYAPINAR ANTİK YERLEŞİM ALANI

**GENEL TANIM:** Manisa ili, Merkez, Kayapınar köyü sınırları içinde, köy yerleşiminin yaklaşık 1,5 km. kuzeyinde ve Manisa Organize Sanayi Bölgesi'nin batısında yer alan, bir bölümü tarım arazilerini bir bölümü de orman arazisini kapsayan alanda, antik döneme ait seramik ve kiremit parçalarına, yapı malzemesi olarak kullanılmış olabilecek moloz ve blok taşlar ile yer yer yapı temellerine rastlanmıştır. Kaçak kazılarla açılan çukurlarda, moloz taşlar ve kiremit parçalarının ortaya çıkarıldığı gözlemlenmiştir.

ÖNERİLEN KORUMA: Kolluk kuvvetlerce sıklıkla denetlenmesi

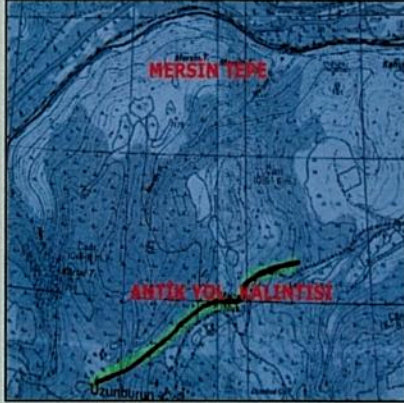
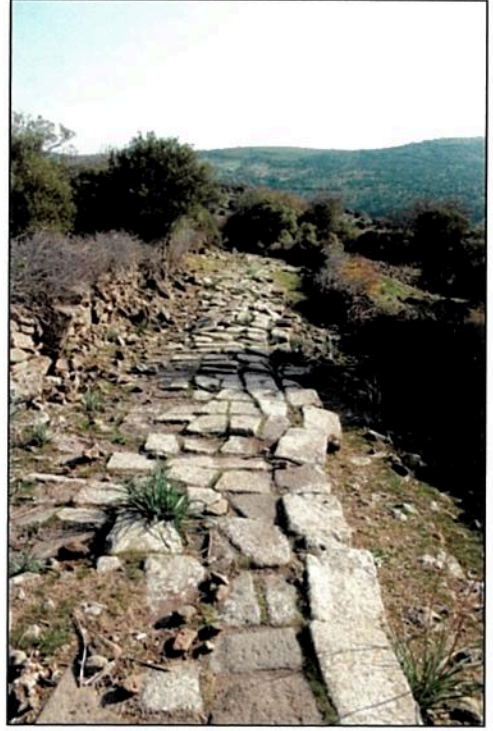
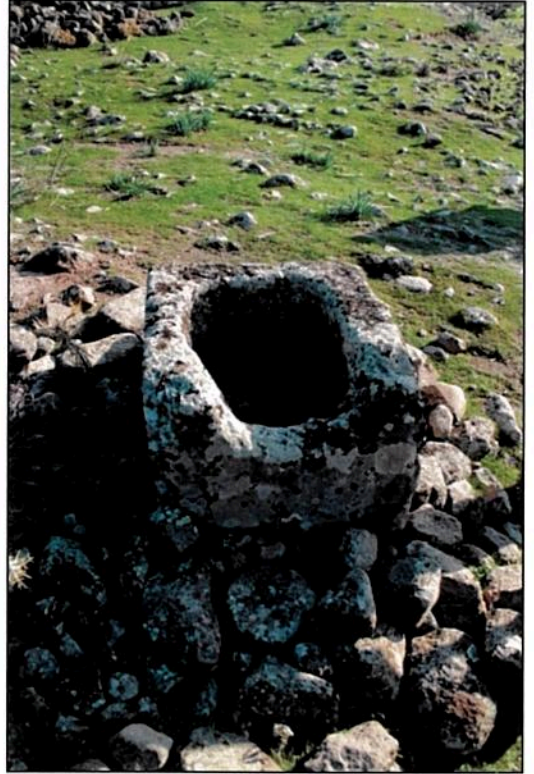
ADRES: Uzunburun Köyü, Mersindere Mevkii

**GENEL TANIM:** Yerleşim Manisa İli, Merkez ilçeye bağlı Uzunburun Köyü'nün yaklaşık 1,5 km. kuzeyinde yer alan Halka Tepe'nin doğusundaki Mersindere Mevkii'nde yer alır. Yüzeyle, kuvvetli bir şekilde tahkim edilmiş bir akropol, tepenin batıya bakan yamaçları üzerindeki geniş bir alanda otuz yakın konut kalıntısı görülmektedir. Bu alanda ayrıca antik dönemden bugüne kalmış olan bir göl de yer alır. Yerleşimin Geç Roma Dönemi'nde iskan gördüğü tahmin edilmektedir. Batısında Halka Tepe ile yerleşme arasında kalan Mersindere Vadisi'nden Gediz Ovası'na açılan alandaki terasların da kullanılmış olduğu anlaşılmaktadır. Yüzeyle görülen konutların bazıları temel seviyelerine kadar ayaktaadır. Akropolü çevreleyen tahkimatın kapısı yüzeyle in-situ olarak görülmektedir. Yerleşim alanı yaklaşık 200 m. uzunlukta, 100 m. genişlikte bir alanı kaplamaktadır.

ÖNERİLEN KORUMA: Kolluk kuvvetlerince sıklıkla denetlenmesi

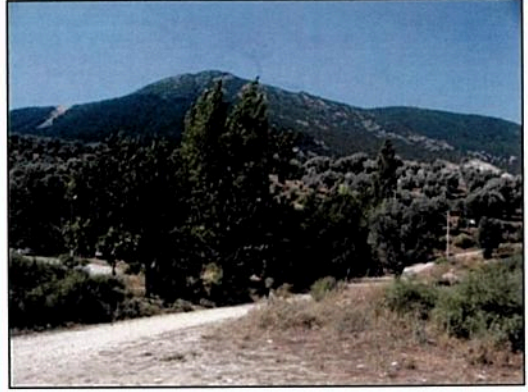
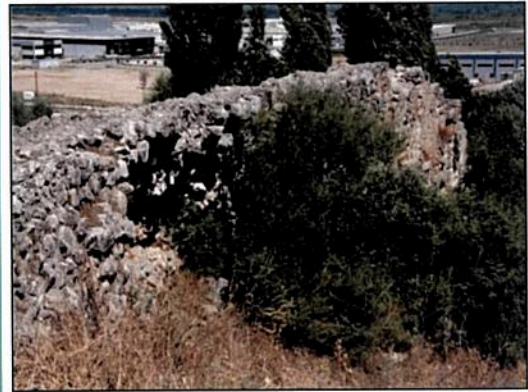
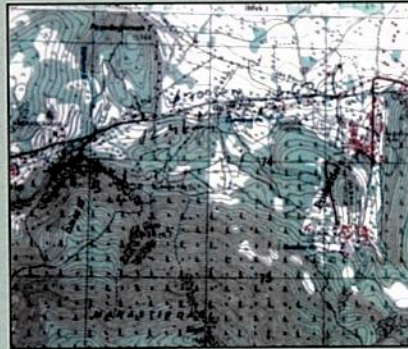
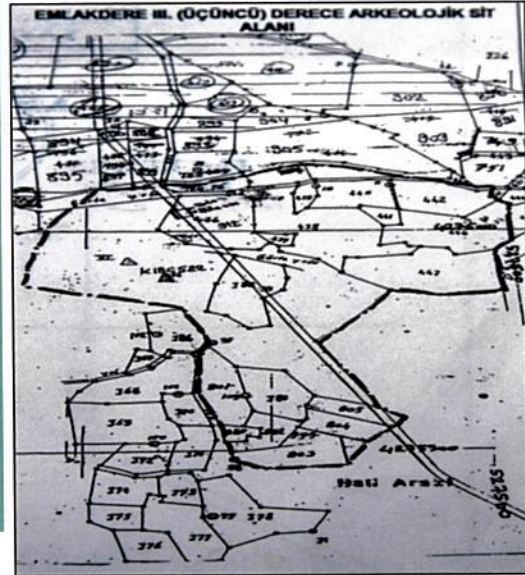
ADRES: Emlakdere Köyü

**GENEL TANIM:** Manisa İli, Merkez İlçesi Emlakdere Köyü'nün yaklaşık olarak 600 - 1500 m. batısında kalmaktadır. Sit alanının kuzey sınırı Manisa - Gürle Yolu'na cepheli olup güneybatısında ise taş ocakları bulunmaktadır. III. Derece Arkeolojik Sit Alanı içerisinde kaçak kazılar sonucunda ortaya çıkan Roma ve Bizans Dönemine ait mezar kalıntıları görülmüştür. Yüzeyle seramik, çatı kiremidi (Stroter) ve tuğla parçalarına rastlanmıştır. (Sit bölgesinin ortasında, Gürle yolunun güneyinde Horasan harçlı, kuzey-güney yönünde uzanan Osmanlı Dönemi'ne ait bir değirmen suyu yer almaktadır.

ÖNERİLEN KORUMA: Kolluk kuvvetlerince sıklıkla denetlenmesi

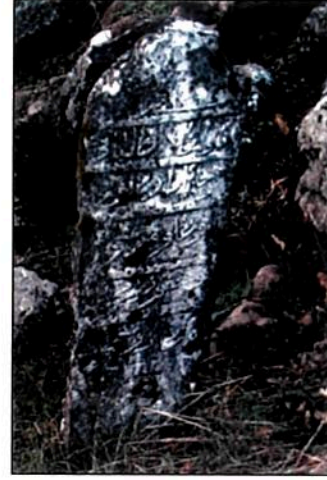
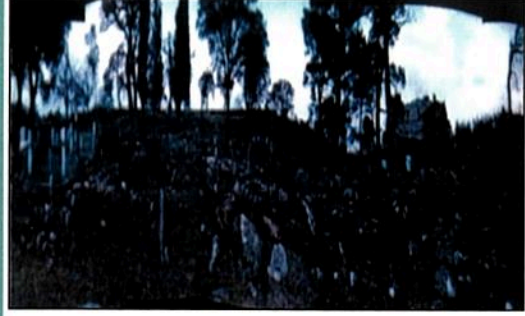
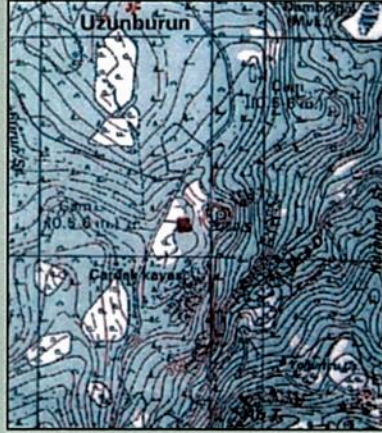
## UZUNBURUN KÖYÜ MEZARLIĞI

**GENEL TANIM:** Merkez ilçe, Uzunburun Köyü, Kale Mevkii'nde yer alan köy mezarlığı Yoğurtçukale koruma alanı içinde kalmaktadır. Mezar taşı formu ve tarihlerine göre mezarlık 19-20. yy'a tarihlenir. Mezarlık alanı içinde dağınık düzende yeni ve eski mezarlar bulunur. Bunlarda, geçmiş dönemlere ait olanların birçoğunun sadece baş kısımlarının korunabildiği, ayak kısımlarının ise birçok mezarda eksik olduğu görülmektedir. Bazı taşlarda Hicri 1207 ve 1331 tarihleri okunur. Taşlar dikdörtgen formulu olup 5-6 satır Osmanlıca yazıt ve üstte de stilize bitki motifleri işlenmiştir. Bazı mezar taşları fesi ve kavuklu tiptedir. Bazı mezar taşları da antik malzemeler kullanılarak yapılmıştır.

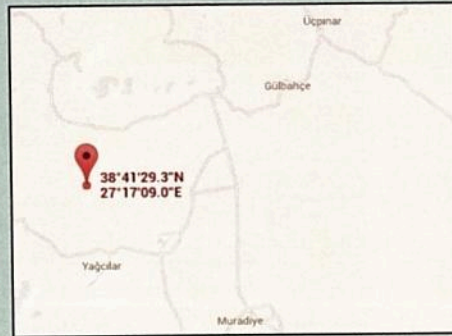
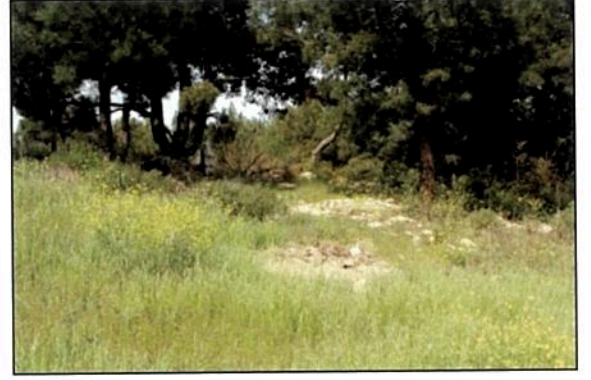
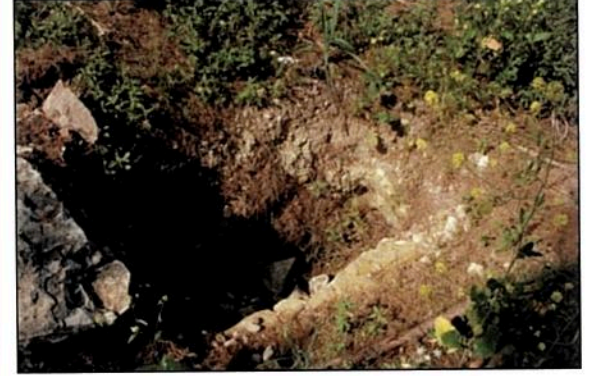
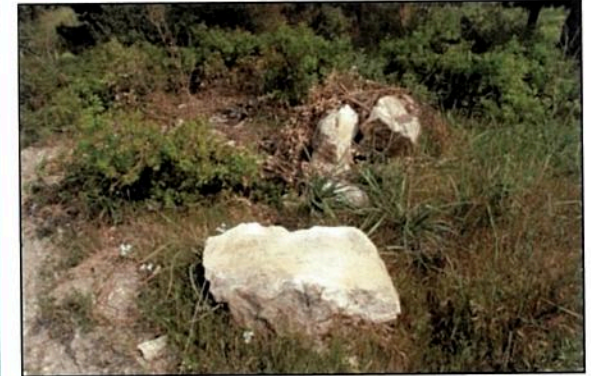
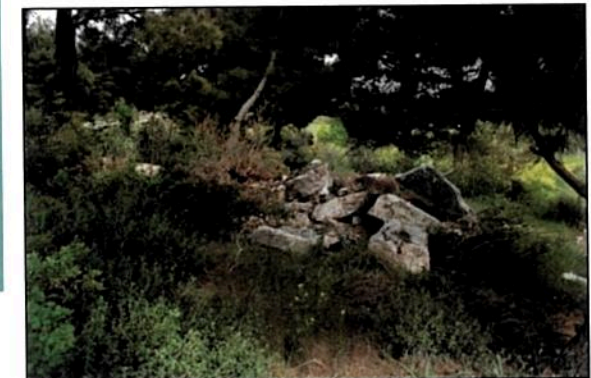
GENEL TANIM: Yamaçta yer alan, İslami devre ait bir yapının temel kalıntılarıdır.

AYRINTILI TANIM: Yamaç üzerinde yer alan temel kalıntıları ve bu kalıntının zemini üzerinde pişmiş toprak seramik parçaları görülür. Temel kısmı yığma moloz taş malzeme ile oluşturulmuştur. Temel dolgusunun kuzey - batı - doğu yönüne çıkan pişmiş toprak su künkleri görülmektedir. Horasan harç ile yapılmış olan yapının yüksekliği kuzey yanda yaklaşık 1,5 metredir. Kalıntının yüzeyi seramik katkılı kalın bir sıva ile kaplıdır. Yapının güney yanında var olduğu söylenen basamaklar sökülüştür.

İYİ	ORTA	KÖTÜ
KORUMA DURUMU			X
TAŞIYICI YAPI			X
DIŞ YAPI			X
ÜST YAPI			X
SÜSLEME ELEMANLARI			X

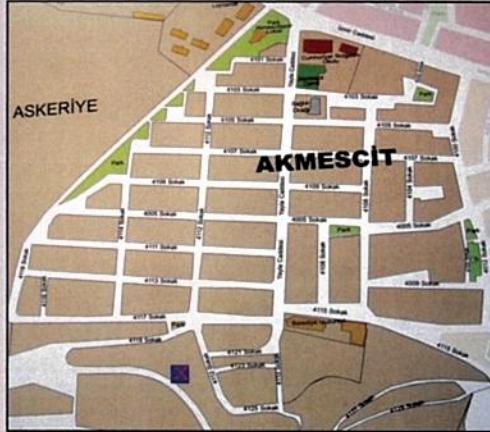
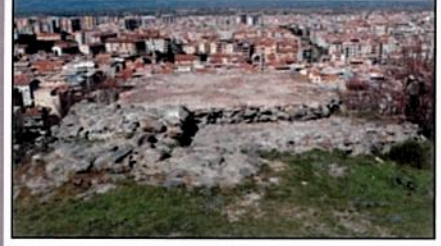
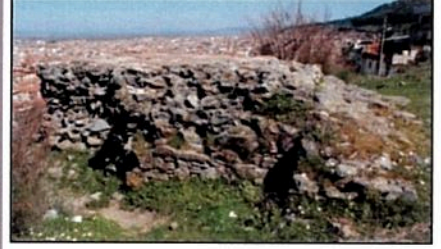
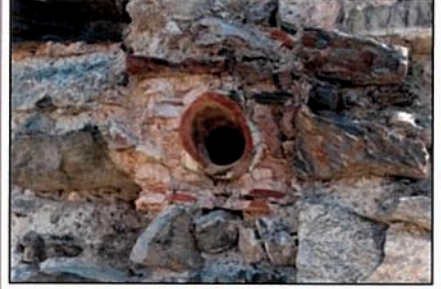
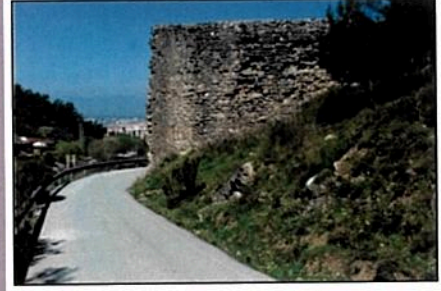
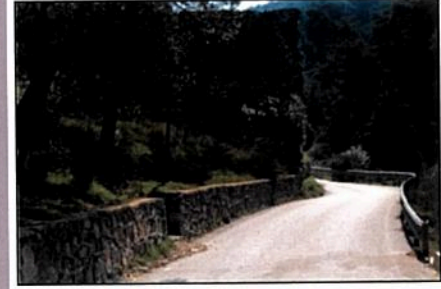
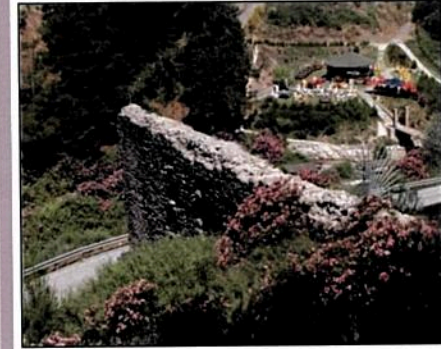
**GENEL TANIM:** Yaklaşık 25 m uzunluğunda ve 6 m yüksekliğinde bir duvar kalıntısıdır. Duvar kalınlığı yaklaşık 0,50 m'dir. Kuzeybatı-Güneydoğu Yönünde uzanır.

**AYRINTILI TANIM:** Merkez İlçe, Uncubozköy tapulama alanı içerisinde kalan, bir kısmı Çevre ve Orman Bakanlığı'nca 09/04/2010 tarihinde onaylı Mesir Tabiat Parkı, Uzun Dereli Gelişme Planı sınırları içerisinde yer alan duvar, yaklaşık olarak kuzeybatı-güneydoğu yönünde uzayan bir su kemeri kalıntısıdır. İşlenmemiş yerel kireç taşı kullanılarak inşa edilmiştir. Kalın taşçık katkılı harç ile sağlamlaştırılmış yapı duvarının cephelerinde yer yer tuğla kullanıldığı görülebilmektedir. Yapının yarısından fazlası günümüze ulaşmamıştır. Dağa çıkan asfalt yol hattından itibaren batı yarısı hakkında herhangi bir kalıntı günümüze ulaşmamıştır. Olasılıkla yıkılmış olan bölümde yapının ayaklarını destekleyen kemerli bir duvar sistemi yer almaktaydı. Karayolunun paralelinde akan küçük dereyi aşan su kemerinin doğu yarısında yaklaşık 23 m'lik bölümü günümüze ulaşmıştır. 2 m. duvar kalınlığına sahip olan su kemerinin üst kısmında künk izleri görülebilmektedir, çevredeki eski bir değirmenin parçası olabilir.

İYİ	ORTA	KÖTÜ
KORUMA DURUMU			X
TAŞIYICI YAPI		X	
DIŞ YAPI			
ÜST YAPI			X
SÜSLEME ELEMANLARI

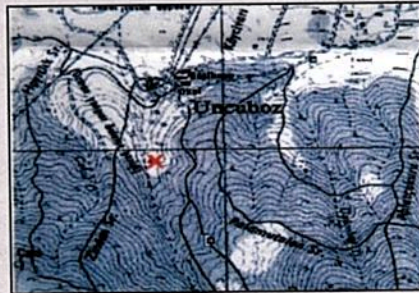
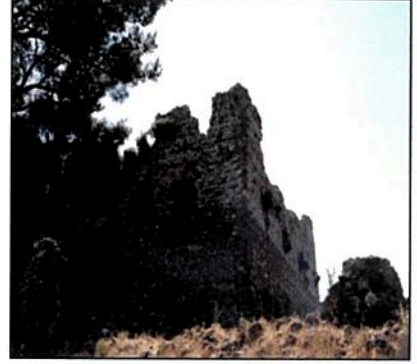
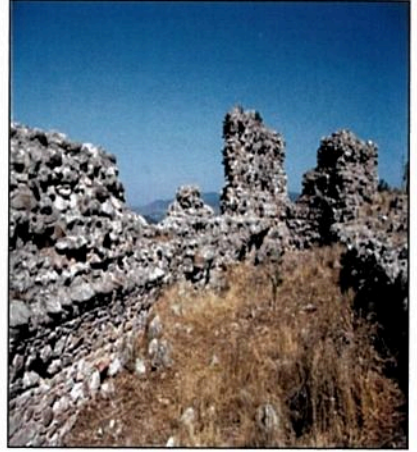
**GENEL TANIM:** Doğal yapıya uygun olarak, toplama taşlardan kireç harç ile örülmüş, bir dış sur ve bir iç kaleden oluşan Geç Bizans Dönemine ait kale kalıntısıdır.

**AYRINTILI TANIM:** Uzunburun köyünün yaklaşık 2 km güney doğusunda bulunan "Yoğurtçu kale" Gediz (Heimes) vadisine hakim stratejik bir noktaya kurulmuştur. Geç Bizans dönemi askeri tahkimatlarından biri olan kale kayalık bir tepenin üst kısmının düzeltilmesi ile elde edilmiş alan üzerine inşa edilmiş olan iç kalenin kuzey kısmı sarp bir uçurumun kenarındadır. Diğer üç yan yuvarlak kulelerle desteklenmiş bir dış surla çevrelenmiştir.

Oldukça iyi korunabilmiş yüksek duvarları anıtsal bir görünümü olan iç kalenin yapı kompleksi içindeki tonozlu mekanlar muhtemelen Garnizonun barınması, depo ve cephanelik alanlardır. Ayrıca bir kiliseye ait olduğu düşünülen kalıntılarda bulunmaktadır. Kuzey yönündeki yüksek duvarların örgüsü içinde görülen ahşap atkı delikleri üst katların tavan ve tabanlarına ait izlerdir.

İYİ	ORTA	KÖTÜ
KORUMA DURUMU			X
TAŞIYICI YAPI		X	
DIŞ YAPI			
ÜST YAPI			
SÜSLEME ELEMANLARI
