# MANİSA TAŞINMAZ KÜLTÜR VE TABİAT VARLIKLARI ENVANTERİ (Şehzadeler ve Yunus Emre İlçeleri)

Cilt 1

*Zafer Kalkınma Ajansı, 2013 Yılı Doğrudan Faaliyet Desteği Programı "Manisa Taşınmaz Kültür Varlıkları Envanterinin Güncellenmesi" Projesi Kapsamında Hazırlanmıştır.*

**MANİSA**  
**TAŞINMAZ KÜLTÜR VARLIKLARI**  
**ENVANTERİ**  
CİLT 1

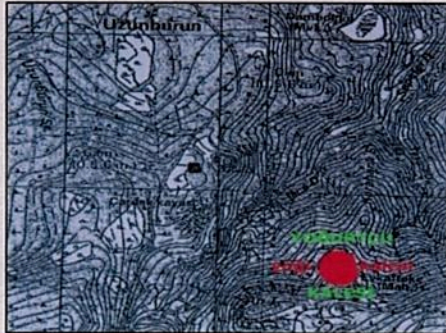
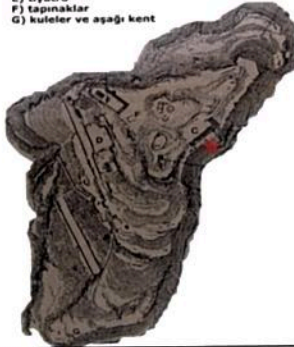
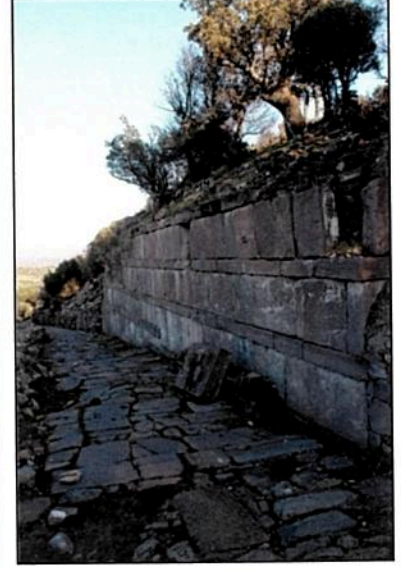
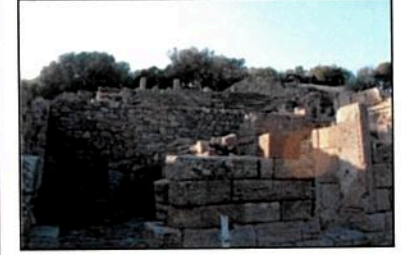
GENEL TANIM: Antik kentin doğu eteğinde yer alır. Agoranın doğu yanında onun önündeki alanı teraslayan destek duvarıdır. Andezit rektogonal bloklardan yapılmış olan duvarın ortalama 3 m'lik kısmı günümüze ulaşmıştır.  
AYRINTILI TANIM: Oldukça düzgün andezit bloklarla yapılmış olan duvar, kentin doğu yamacındadır. Kuzey-güney yönünde uzanmaktadır. Duvarın dış yüzeyinde 2 m aralıklarla destekler yapılmıştır. Desteklerin beş tanesi iyi korunmuştur. Duvarlar surun bu kısımdaki parçasını da oluşturmaktadır.

İYİ	ORTA	KÖTÜ
KORUMA DURUMU			X
TAŞIYICI YAPI			X
DIŞ YAPI			X
ÜST YAPI			X
SÜSLEME ELEMANLARI

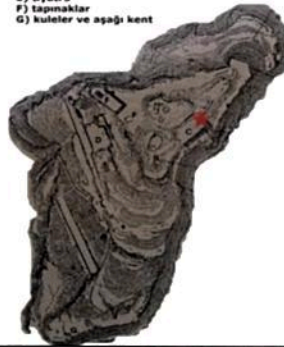
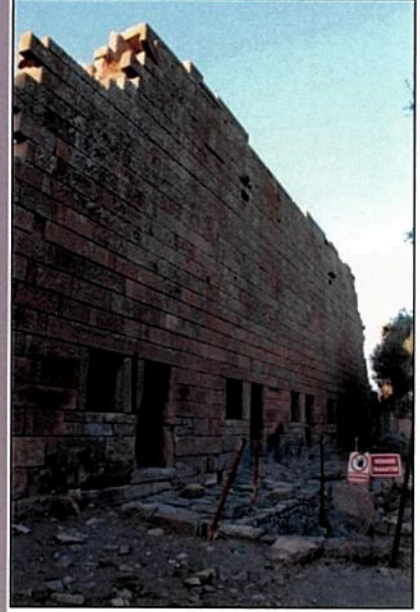
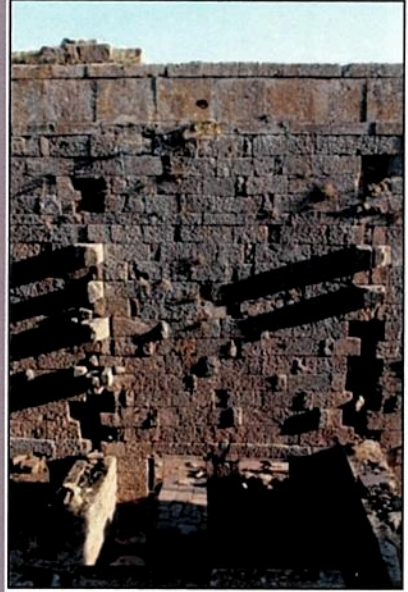
GENEL TANIM: Kuzey-Güney yönünde uzanan ince uzun yapı kuzey uçta "L" dönüşü yaparak son bulur. Günümüzde yüksekliği yer yer 7 m kadar korunmuş olan yapının iç kısmında kareye yakın planlı dükkanlar yer almaktadır. Dükkanlar arasında geçişler vardır.

AYRINTILI TANIM: Kuzey-güney yönünde 82, 37 m uzanan agoranın doğu duvarı, kuzeyde "L" yaparak batıya dönüş yapar. Kuzey-güney yönlü cephe duvarının zemin kat düzlemindeki kapılar ile duvar gerisindeki dükkanlara geçilir. Duvarın zemin katında ayrıca pencere açıklıkları da mevcuttur. On sekiz adet dükkan yapısı bulunmaktadır. Bu dükkanlar zemin kata aittir. Yapının ayrıca, doğudaki agora düzlüğünden girilen ikinci ve onun da üstünde üçüncü katı olduğu düşünülmektedir.

İYİ	ORTA	KÖTÜ
KORUMA DURUMU			X
TAŞIYICI YAPI			X
DIŞ YAPI			X
ÜST YAPI			X
SÜSLEME ELEMANLARI

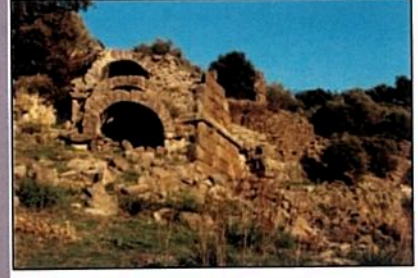
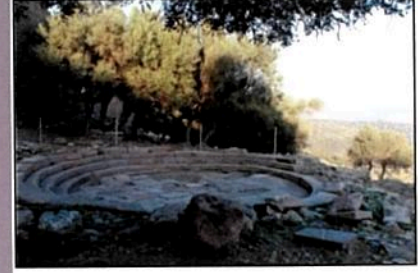
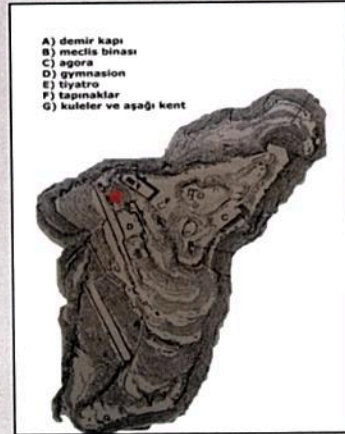
GENEL TANIM: Akropolün batı eteğindeki doğal yamaç üzerine yerleşmiştir.  
Sahne binasının ve caveanın yıkıntı blokları ile dolu durumdadır.  
AYRINTILI TANIM: Yarım daire biçimli caveası ve sahne binası tümüyle yıkık  
durumdadır. Ancak tiyatro boşluğu belirgin olarak görülebilmektedir. Skene binası  
kuzey güney yönde uzanmaktadır. Skenenin ortasında kare planlı ve kuzey ve  
güney ucunda dikdörtgen planlı simetrik birer mekandan oluşur. Skenenin girişi  
batı terastan sağlanır. Seyirci girişlerinden, kuzeydeki yamaç üzerine kurulmuş  
olan tonozlu girişler korunmuştur.

İYİ	ORTA	KÖTÜ
KORUMA DURUMU			X
TAŞIYICI YAPI			X
DIŞ YAPI			X
ÜST YAPI			X
SÜSLEME ELEMANLARI

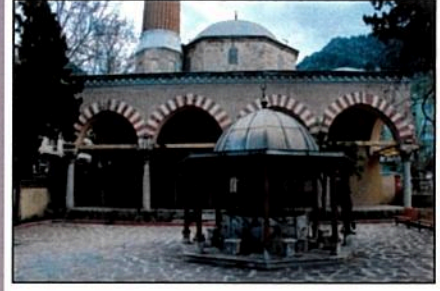
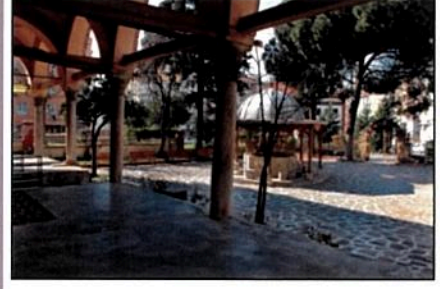
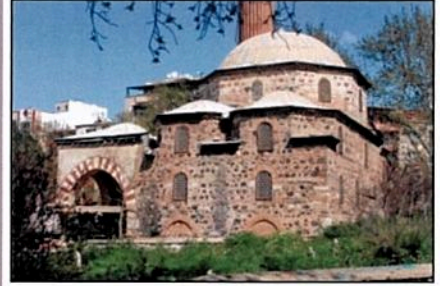
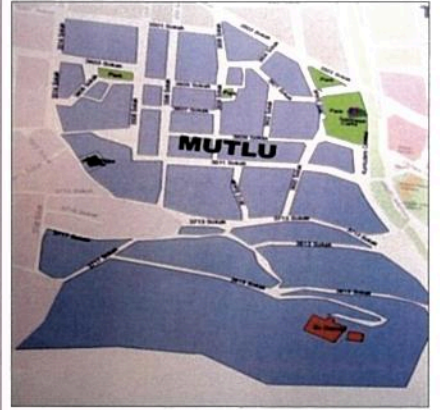
GENEL TANIM: İvaz Paşa tarafından 1484 yılında yaptırılmış, Erkan Osmanlı  
Dönemi eseridir. Tek Kubbeli bir camidir.

AYRINTILI TANIM: Son cemaat yeri beş yuvarlak sütun üzerine oturan  
dört kubbe ile örtülmüştür. Son cemaat yerinin solunda caminin banisinin  
mezarı yer alır. Caminin harimi büyük bir kubbe ile örtülmüştür. Yan  
sahnılar birer sütun ve ikişer kemerle iki bölmeye ayrılır. Kubbe köşeleri  
mukarnaslardır. Caminin malzemesi taş + tuğladır. Pencere alınlıklarında  
mermer söveler devşirme malzemedir. Tuğla işçiliği önemlidir.  
Cami duvarlarında ve son cemaat yeri sütun başlıklarında antik parçalar  
kullanılmıştır. Harim bölümünün girişi kesme taştan basık kemerli  
çerçeveye sahiptir. Giriş üstünde beş satır kitabe vardır. Minber ceviz  
ağacından olup kaliteli bir işçilik gösterir.

İYİ	ORTA	KÖTÜ
KORUMA DURUMU	X		
TAŞIYICI YAPI	X		
DIŞ YAPI	X		
ÜST YAPI	X		
SÜSLEME ELEMANLARI			X

ELEKTRİK	SU	ISITMA	RUTUBET
X	X	X	YOK

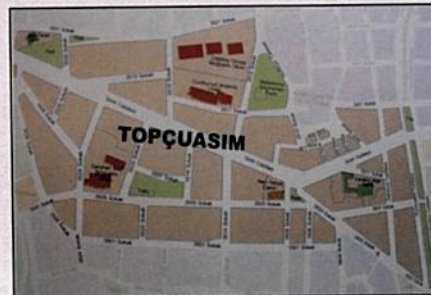
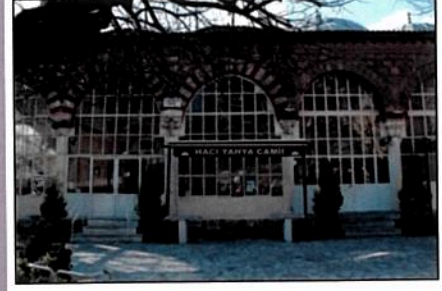
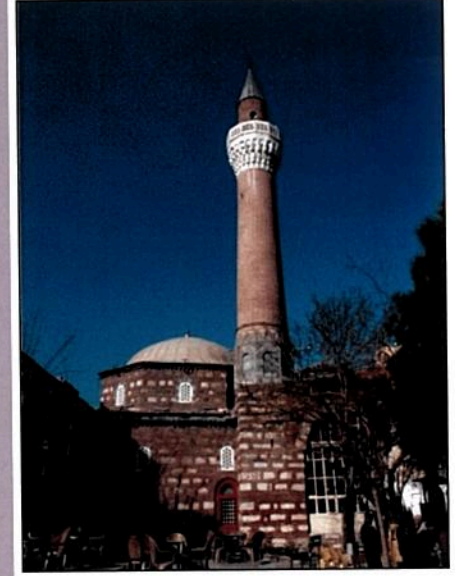
İYİ	ORTA	KÖTÜ
KORUMA DURUMU	X		
TAŞIYICI YAPI	X		
DIŞ YAPI	X		
ÜST YAPI	X		
SÜSLEME ELEMANLARI	X

ELEKTRİK	SU	ISITMA	RUTUBET
X	X	X	YOK

GENEL TANIM: Kıрма çatılı, ahşap tavanlı bir camiidir.  
AYRINTILI TANIM: Kıрма çatılı ahşap tavanlı caminin son cemaat yeri  
cami yüksekliği ile aynı seviyede olup yeni camiden daha uzundur. İki  
katlı sivil bir mimarlık örneğinden farkı olmayan son cemaat yerinin  
cephesine dikey dikdörtgen formlu dokuz pencere açılmıştır. Alt katı  
sofa biçimindedir. Son cemaat yerinden camiye girildiğinde mihrabının  
yuvarlak basık bir niş olduğu, süslemesiz ahşap bir tavanla kaplandığı,  
duvarlarının ise modern banyo fayansları ile kaplanmış olduğu görülür.  
Gövde ve petek kısmı yatay şeritlere bölünmüş bir şerit düz beyaz sıvalı,  
diğer şerit tuğla zencirek motiflerle bezenmiştir.

Kurtuluş Savaşı sırasında tamamen yanan cami sonradan temelleri  
üzerine yeniden inşa edilmiş fakat yeni yapı caminin özgün özelliklerini  
yaşatamamıştır. Kare kaideli ve silindirik gövdeli minaresi, devrinin  
stiline uygun tek mimari ögesidir.

Yangın sonrası yapılan pencere ve sövelerin işçiliği dikkat çekicidir.

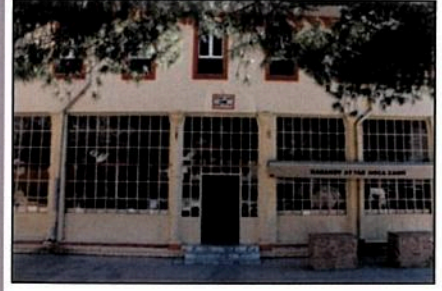
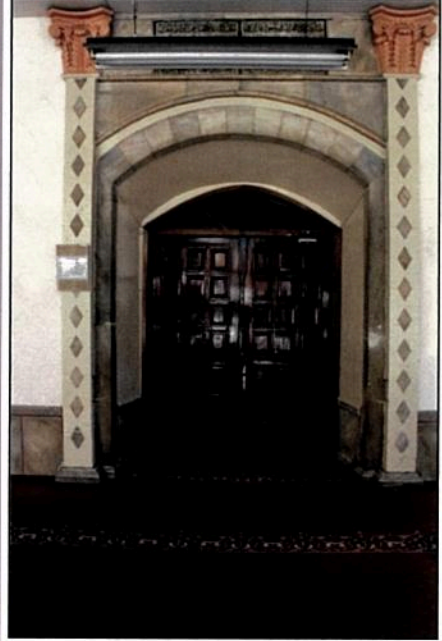
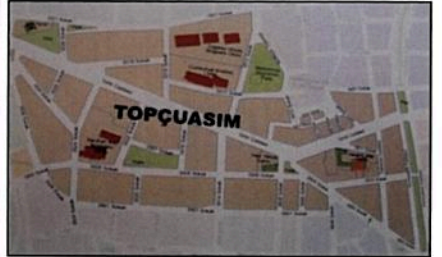
# HAKİ BABA CAMI

İYİ	ORTA	KÖTÜ
KORUMA DURUMU	X		
TAŞIYICI YAPI	X		
DIŞ YAPI	X		
ÜST YAPI	X		
SÜSLEME ELEMANLARI	X

ELEKTRİK	SU	ISITMA	RUTUBET
X	X	X	YOK

ORİJİNAL KULLANIM: Mescid  
BUGÜNKÜ KULLANIM: Cami  
BAKIMINDAN SORUMLU OLMASI GEREKEN KURULUŞ:  
BUGÜNKÜ SAHİBİ:  
GENEL TANIM: Kırmı çatılı alafranga kiremit kaplamalı, düz kireç harç sıvalı basit bir yapıdır.  
AYRINTILI TANIM: Minaresi sonradan yapılmıő ve kuzeybatı köşesine yerleőtirilmıőtir. Orijinal yapıdan eser kalmamıő, yerine yeniden yapılmıőtir.

Enine dikdörtgen planlı harim inde ahőap direklerle revaklar oluőturulmuőtur. Kuzeybatı yanında haziresi vardır.

YAPILAN ONARIMLAR: Minber ve minare 1956'a onarım görmüőtür.  
HAZIRLAYANLAR: İlhami BİLGİN, Enis ÜÇBAYLAR, Mustafa TÜMER, F.Ükü BİLGİN

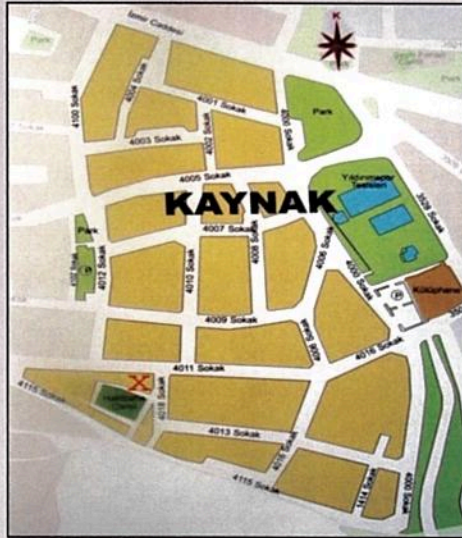
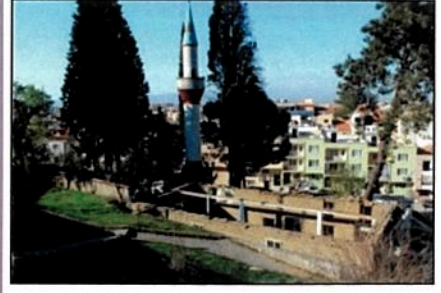
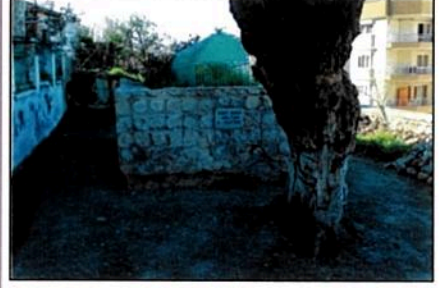
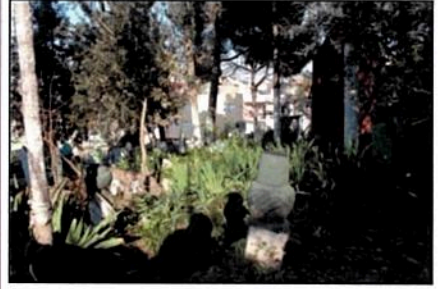
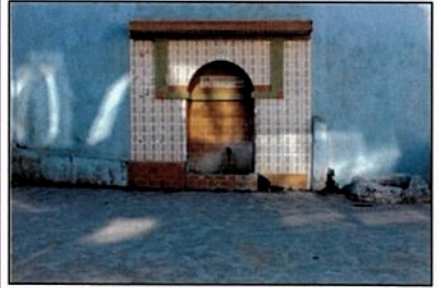
İYİ	ORTA	KÖTÜ
KORUMA DURUMU			X
TAŐIYICI YAPI			X
DIŐ YAPI			X
ÜST YAPI			X
SÜSLEME ELEMANLARI			X

ELEKTRİK	SU	ISITMA	RUTUBET
X	X

GENEL TANIM: Tek kubbeli kübik yapı.  
AYRINTILI TANIM: Üç sivri kemer açıklıklı, son cemaat yeri kubbelerle örtülmüştür. Minaresi kuzeydoğu köşededir ve tuğla ile yapılmıştır. Minberi taştan yapılmış basit bir minberdir. Yuvarlak kemerli bir niş halindeki mihrabın taç kısmı kabartma Barok desenlerle süslenmiştir. Kaba yonu taş blokların derz aralarına yassı tuğla yerleştirilerek örülen beden duvarları yukarıda çift sıra kirpi saçakla sonuçlanır. Kare planlı kübik yapı, pandantif bingili ve sekizgen tamburlu bir kubbe ile örtülmüştür. Kuzey yönündeki son cemaat mahalli mermer sütunlu üç sivri kemerli ve kubbeli revak sistemi halindedir. Taş söveli ve kemerli cümle kapısının iki tarafından birer basit mihrabiye nişi vardır. Mihrabi kaval silmeli, Barok karakterli sütunceli olup taç kısmı da kabartma Barok stildeki bitkisel desenlerle süslenmiştir.

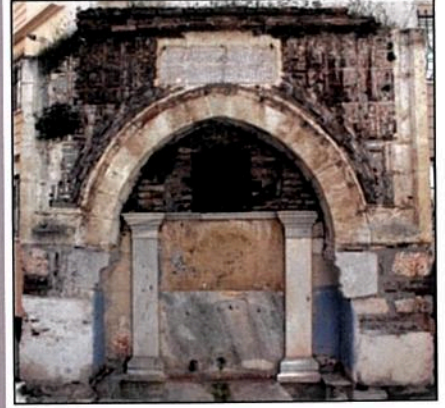
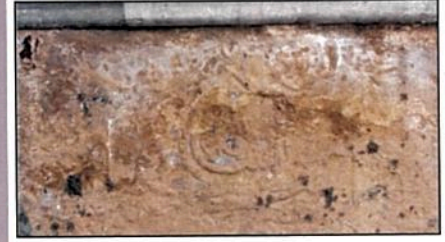
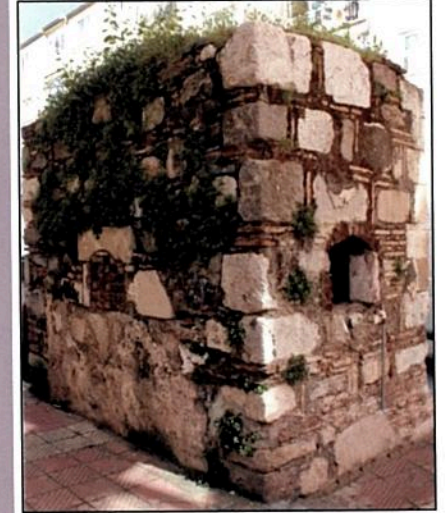
**GENEL TANIM:** Bir konutun bahçe duvarı içine gömülmüş hazneli bir çeşmedir. Cephesi sivri kemerli bir niş halindedir. Çeşmenin orijinal ayna taşı yerine XIX. Yüzyılda yapılan bir onarım sırasında Barok desenli, mermerden yeni bir ayna taşı konulmuştur.

**AYRINTILI TANIM:** Çeşmenin orijinal ayna taşı yerine XIX. Yüzyılda yapılan bir onarım sırasında Barok desenli, mermerden yeni bir ayna taşı konulmuştur.

( Bağımsız olarak durmaktadır. Eskiden yanında mescit bulunmaktaydı. Kaba yonu taş ve tuğla ile yapılmış olan çeşmenin sivri kemeri taştandır. Kemer üstündeki tuğla friz zigzag motiflidir ve ortasında iki satır Osmanlıca kitabe vardır. Çeşme aynası payelerle sınırlandırılmıştır.)

**YAPILAN ONARIMLAR:** 19. yy sonlarında onarım gördüğü anlaşılr.

Çeşmenin tüm yüzeyi modern fayanslarla kaplanmıştır.

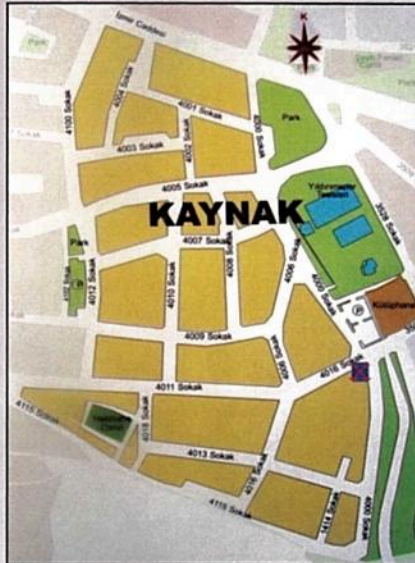
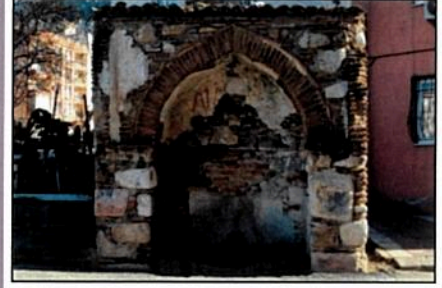
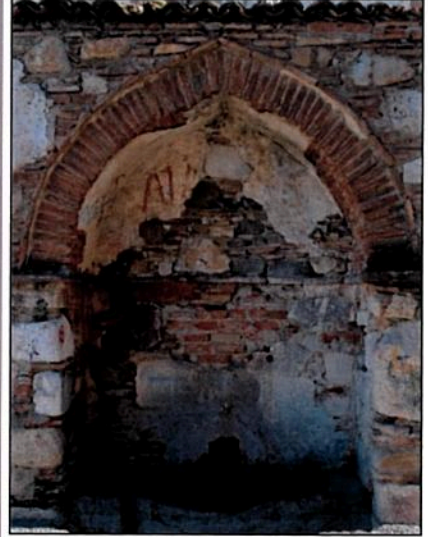
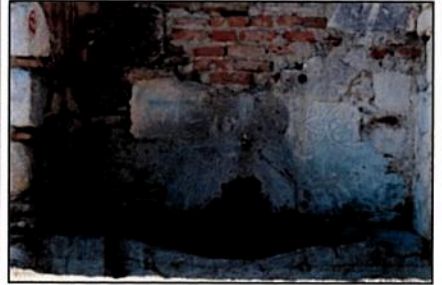
# KAYNAK-1 ÇEŞMESİ

GENEL TANIM: Sivri kemerli cepheye sahip bir çeşmedir.  
AYRINTILI TANIM: Cephesindeki sivri kemerli nişin üzenği seviyesine kadar yonu taş, diğer kısımları tuğla malzeme ile inşa edilmiştir. Zaman zaman yapılan sivalar çoğunlukla dökülmüş, süsleyici motiflerden eser kalmamıştır.  
YAPILAN ONARIMLAR:  
HAZIRLAYANLAR: İlhami BİLGİN, Enis ÜÇBAYLAR, Mustafa TÜMER,  
F.ÜİKÜ BİLGİN  
YAYIN DİZİNİ: Acun, 1999, 628  
TESCİL KARARI: İzmir 1 Nolu KTVKK 02.06.1988/348

İYİ	ORTA	KÖTÜ
KORUMA DURUMU			X
TAŞIYICI YAPI	X		
DIŞ YAPI			X
ÜST YAPI			X
SÜSLEME ELEMANLARI			X

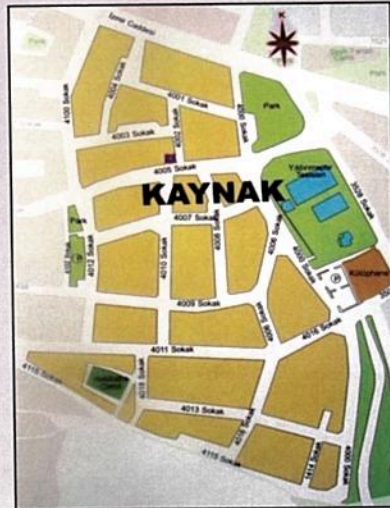
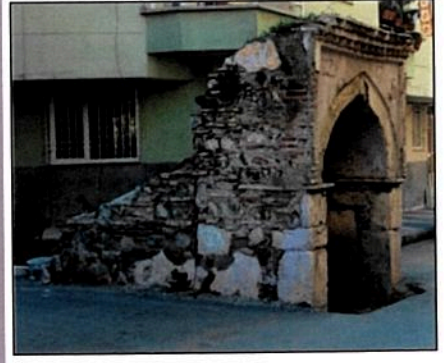
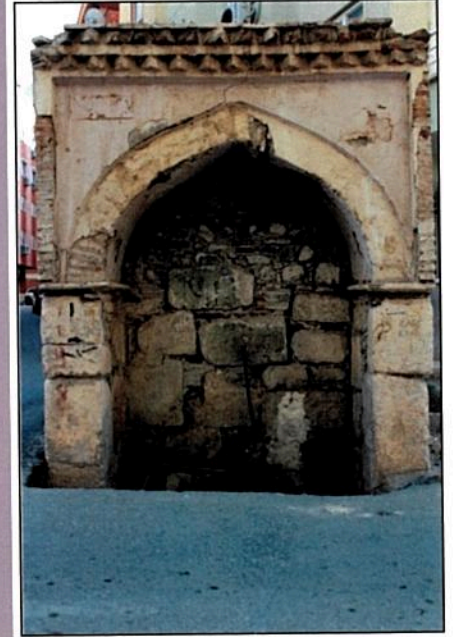
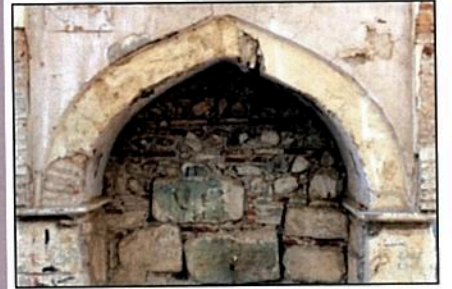
GENEL TANIM: Sivri kemerli cepheye sahip bir çeşmedir.  
AYRINTILI TANIM: Cephesindeki sivri kemerli sağır nişin üzengi seviyesine kadar kesme taş, diğer kısımları tuğla malzeme ile inşa edilmiştir. Üst kenarı kirepi saçaklı, yan kenarlar ve üzengi seviyesi kaval silmelerle çevrilmiştir.

İYİ	ORTA	KÖTÜ
KORUMA DURUMU			X
TAŞIYICI YAPI	X		
DIŞ YAPI			X
ÜST YAPI			X
SÜSLEME ELEMANLARI			X

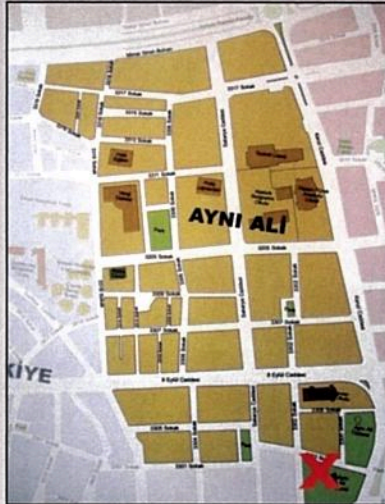
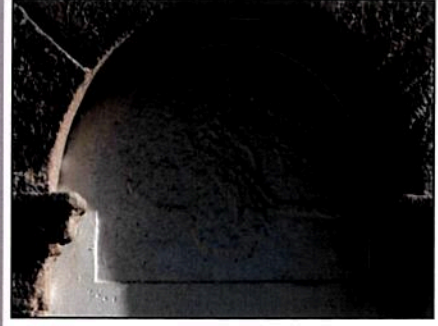
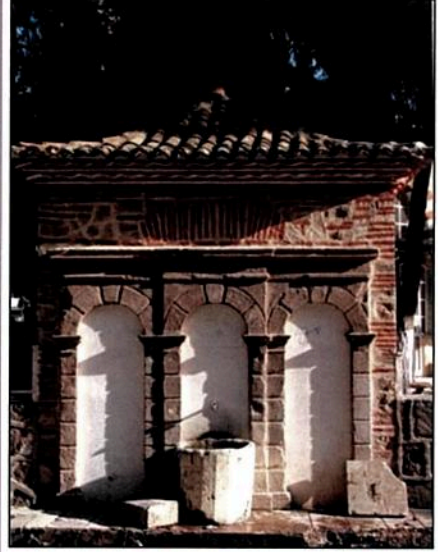
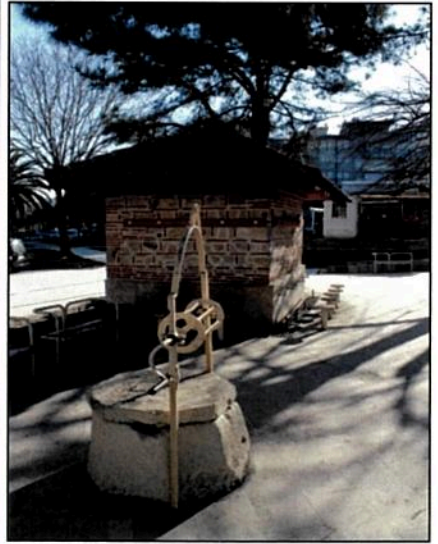
# AYNI ALI (SÜLEYMAN PAŞA) ÇEŞMESİ

GENEL TANIM: Caminin avlu duvarındaki, hazneli bir çeşmedir.  
AYRINTILI TANIM: Cephesi üç yuvarlak sağır kemer halinde düzenlenmiş,  
ortadaki kemerin içine su sülesi yerleştirilmiştir. Ampir karakterli çeşme  
modern fayans kaplı olup kitabesi bulunmamıştır. (Aynada II.  
Abdülhamit Tuğrası ve "el gazi" yazısı vardır)  
YAPILAN ONARIMLAR:  
HAZIRLAYANLAR: İlhami BİLGİN, Enis ÜÇBAYLAR, Mustafa TÜMER,  
F.Ükü BİLGİN  
YAYIN DİZİNİ: Köklü, 1996, 6/ Acun, 1999, 615  
TESCİL KARARI: İzmir 1 Nolu KTVKK 02.06.1988/348

İYİ	ORTA	KÖTÜ
KORUMA DURUMU	X		
TAŞIYICI YAPI	X		
DIŞ YAPI			
ÜST YAPI	X		
SÜSLEME ELEMANLARI

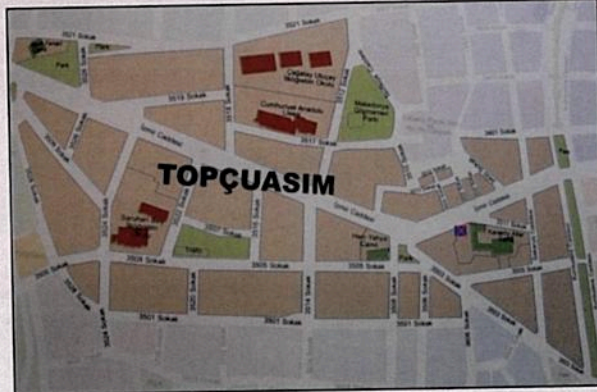
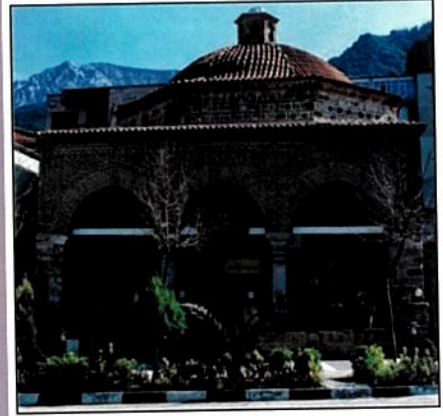
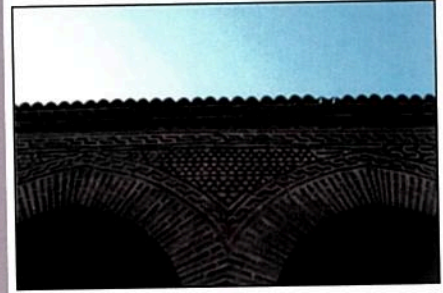
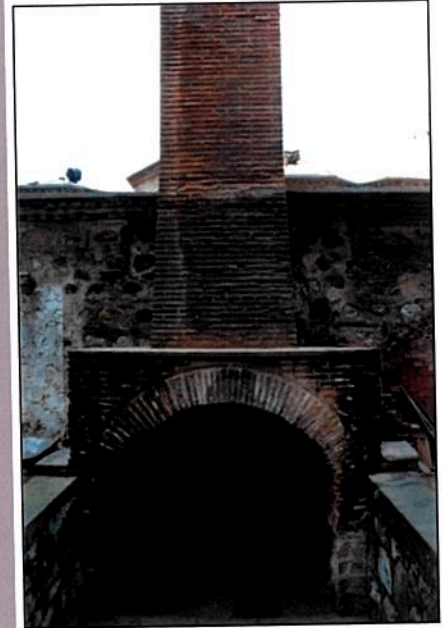
GENEL TANIM: Tipik, Osmanlı Dönemi hamam yapı.  
AYRINTILI TANIM: Giriş mahalli; Yan yüzleri kapalı ön cephesi iki adet antik  
döneme ait başlığa sahip mermer sütunlara oturan üç sivri kemerden ibaret  
revak sisteminden oluşmaktadır.  
Kırmızı tuğla ve beyaz derzlerle yapılmış geometrik bezeme ve zencirelerle  
süslü cephesi hamamın en dikkat çeken kısmıdır. Soyunmalık kısmı kare planlı  
olup, sekizgen tambur ve tromp bingilere oturan bir kubbe ile örtüldür. Kubbe  
üstü Bursa anıtsal yapılarına has özellikteki kiremitlerle kaplanmıştır. Kubbenin  
tepesine altıgen formlu bir aydınlık feneri yapılmıştır.

İYİ	ORTA	KÖTÜ
KORUMA DURUMU	X		
TAŞIYICI YAPI	X		
DIŞ YAPI	X		
ÜST YAPI	X		
SÜSLEME ELEMANLARI	X

ELEKTRİK	SU	ISITMA	RUTUBET
X	X	X	İZİ VAR

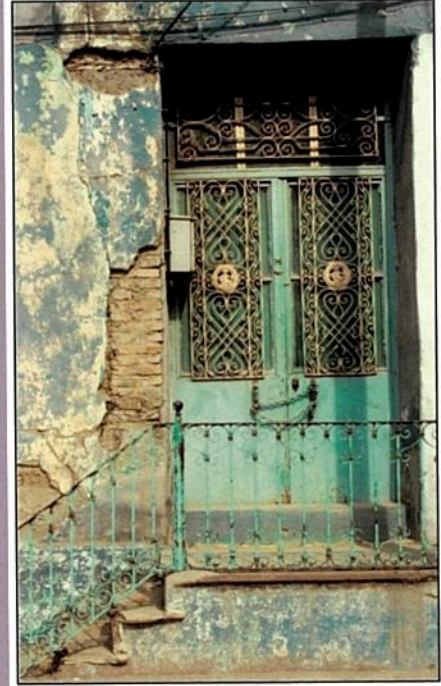
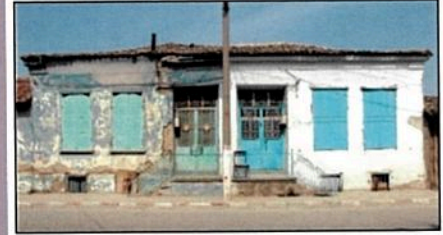
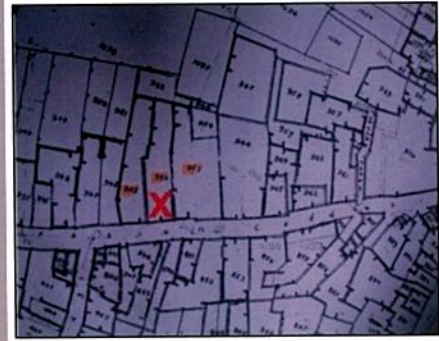
ENVANTER NO:  
HARİTA NO:  
PAFTA: 11 ADA: PARSEL:  
GPS: N 38°39'28.8" E 027°20'05.8"

GENEL TANIM: Kerpiç malzeme ile yapılmış kagir ikiz yapı.  
AYRINTILI TANIM: Kent merkezinde bulunan ve konut olarak kullanılan bu yapı, bodrum ve zemin kattan oluşmakta olup, kırma çatısı alaturka kiremit ile örtülmüştür. Özel mülkiyete ait ve günümüzde halen konut olarak kullanılmakta olan yapı, simetrik ve bağımsız iki birim ve arka cephede müstemilattan oluşur. Bodrum ve zemin kattan oluşan yapı büyük oranda özgün kimliğini korumaktadır. Yol cephesinde bulunan ve üç basamaklı merdiven ile ulaşılan giriş kapıları yan yanadır. Girişten, geniş bir hole ulaşılır. Holden iki odaya ve arka cephede müstemilata çıkış vardır. Arka cephedeki avluya hem ana yapının iki yanından hem müstemilattan ulaşılabilir. Tümüyle simetrik olan ön cephede kapıların her iki yanında ikişer pencere vardır. Alttan ise ikişer adet bodrum ışıklıkları bulunur. Pencerelerin kesme taştan lentoları bulunmaktadır. Yapının diğer cepheleri daha özensizdir. Arka cephede ikişer pencere yer alır. Cephe sıvaları dökülmüş durumdadır. Demir giriş kapısı çift kanatlıdır. Her kanat ve üstündeki pencerenin ortasında kabartma melek figürleri yer almaktadır. Kanatlar ve pencere üstünde ayrıca "S" ve çiçek motifleri görülür. Kapı üzerinde kuş biçimli kapı tokmağı yer alır. Saçak altında cephe boyunca ince uzun dikdörtgen ve kare şeklinde kabartma süsleme vardır.

İYİ	ORTA	KÖTÜ
KORUMA DURUMU		X	
TAŞIYICI YAPI		X	
DIŞ YAPI	X		
ÜST YAPI		X	
SÜSLEME ELEMANLARI	X

ELEKTRİK	SU	ISITMA	RUTUBET
X	X	X	X

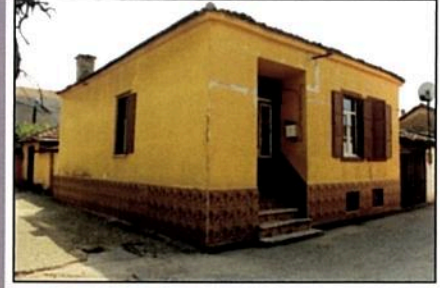
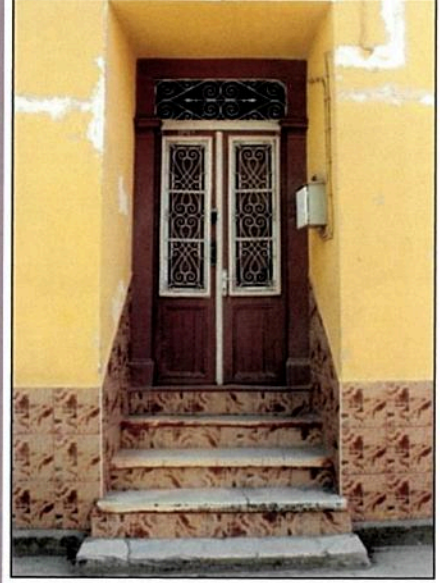
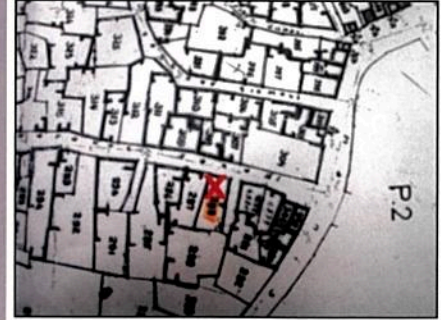
ENVANTER NO:  
HARİTA NO:  
PAFTA: 5 ADA: PARSEL:  
GPS: N 38°39'33.8" E 027°20'19.3"

GENEL TANIM: Kerpiç malzeme ile yapılmış kâgir yapı.  
AYRINTILI TANIM: Kent merkezinde bulunan ve konut olarak kullanılan bodrum ve zemin kattan oluşmakta olup, kırma çatısı alaturka kiremit ile örtülmüştür. Özel mülkiyete ait ve günümüzde halen konut olarak kullanılmakta olan yapı köşe parseldedir. Beş basamakla geriye çekilmiş giriş kapısından hole ulaşılır. Hole, iki oda ve mutfak açılmaktadır. Ana girişin iki yanında iki adet dikdörtgen pencere ve bu pencerelerin altında bodruma ait iki ışıklık penceresi yer alır. Sokağa bakan yan cephede ise tek pencere vardır. Ön cephedeki pencerelerin etrafında taş lento, denizlik ve söveler vardır. Ana giriş kapısının iki yanında kesme taş sütünceler ve üstünce ışıklık penceresi bulunur. Kapı kanatlarında ve üstteki ışıklık penceresinde "S" kıvrımlı demir parmaklıklar vardır. Sokağa bakan cepheler ve giriş basamaklarının ön yüzünde zemin kat döşeme hizasına kadar muhdes seramik malzeme kaplıdır. Odaların, hole bakan cephelerinde geniş pervazlı ahşap kapı ve pencere düzeni yapılmıştır. Odaların birinde duvar boyunca ahşap dolap bulunur.

İYİ	ORTA	KÖTÜ
KORUMA DURUMU	X		
TAŞIYICI YAPI		X	
DIŞ YAPI	X		
ÜST YAPI	X		
SÜSLEME ELEMANLARI	X

ELEKTRİK	SU	ISITMA	RUTUBET
X	X	X

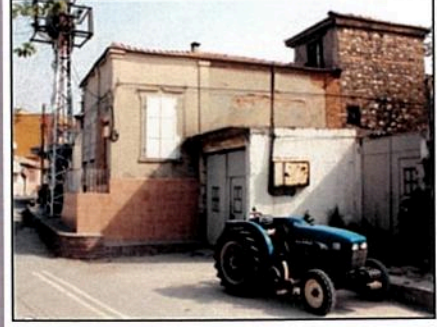
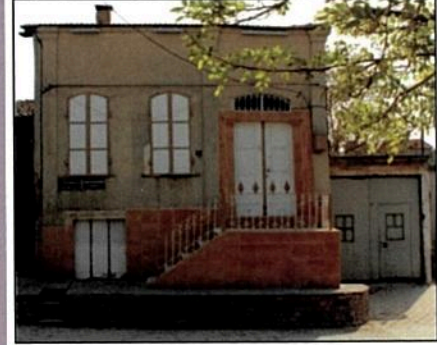
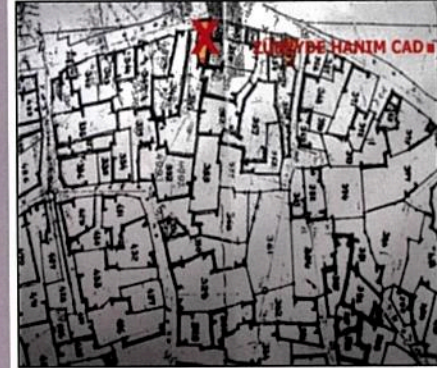
ENVANTER NO: 45.00.1.0  
HARİTA NO:  
PAFTA: 5 ADA: PARSEL:  
GPS: N 38°39'31.8" E 027°20'11.3"

**GENEL TANIM:** Kerpiç malzeme ile yapılmış kâgir yapı.  
**AYRINTILI TANIM:** Kent merkezinde bulunan ve konut olarak kullanılan, bodrum ve bir kattan oluşmakta olup, kırma çatısı Marsilya tipi kiremit ile örtülmüştür. Özel mülkiyete ait ve halen kullanılmakta olan yapı ticaret merkezinde yer alır. Yapının ön kısmı bodrum ve zemin kattan; arka kısmı ise üç katlı taş yapıdan oluşur. Yapı zaman içerisinde kısmen değişikliğe uğramıştır. Arkadaki üç katlı yapı sonradan eklenmiştir. Merdivenle ulaşılan ve kesme taş çerçevesi girişten hole ulaşılır. Hole, sol yanda iki oda ve yapının arka tarafındaki üç katlı yapının orta katındaki mutfak açılır. Mutfaktan, arkadaki yapının üst katına çıkış sağlayan merdivenlere ulaşılır. Bodrum katın girişi ön cephededir. Bodrum kat kapısı yenilenmiştir. Yapının ön cephesi sıvalı olup, anitsal sütun hissi veren üç adet plasterle, yapı cephesi ikiye bölünmüştür. Kemerli, iki adet pencere vardır. Pencere kesme taş lento ve sövelidir. Ana giriş kapısı hafifçe içeri çekilmiştir ve taş lento ve sütuncuklarla çevrilidir. Kapı üzerinde basık kemerli bir ışıklık penceresi yer alır. Demir kapı kanatları çiçek motifleriyle süslüdür. Zemin kat seviyesine kadar giriş kapısı ve çevresi muhdes seramik ile kaplıdır. Sokağa bakan yan Cephe sıvalıdır ve ön cephedekine benze plasterye sahiptir. Odaların, hole bakan cephelerinde geniş pervazlı ahşap kapı ve pencere düzeni yapılmıştır. Zemin kat odaların ahşap tavanları sade çıtalarla süslüdür. Dört köşesinde tavanın madalyonlar vardır.

İYİ	ORTA	KÖTÜ
KORUMA DURUMU	X		
TAŞIYICI YAPI	X		
DIŞ YAPI	X		
ÜST YAPI	X		
SÜSLEME ELEMANLARI	X

ELEKTRİK	SU	ISITMA	RUTUBET
X	X	X

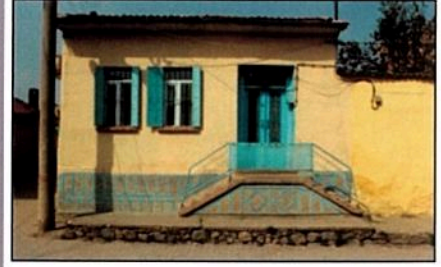
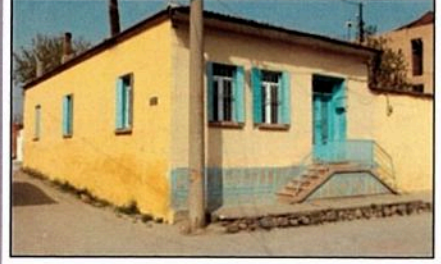
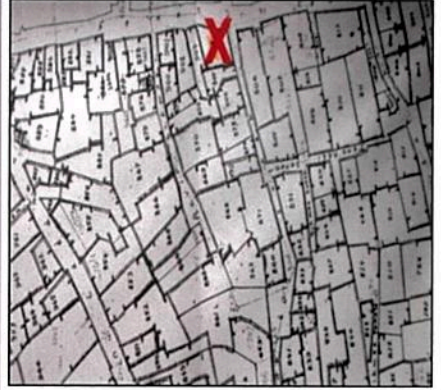
ENVANTER NO: 45.00.1.0  
HARİTA NO:  
PAFTA: 11 ADA: PARSEL:  
GPS: N 38°39'27.3" E 027°20'11.4"

GENEL TANIM: Kerpiç malzeme ile yapılmış kagir yapı.  
AYRINTILI TANIM: Kent merkezinde bulunan ve konut olarak kullanılan, bodrum ve zemin katlı olup kırma çatısı alaturka kiremit kaplıdır. Köşe parselde yer alan yapının özgün hali "L" planlı olup, planın iç tarafındaki açık sofa şeklindeki kısım sonradan kapatılıp yapı dikdörtgen planlı hale getirilmiştir. Yapı, yan cephe boyunca eğimli bir zemin üzerinde bulunmaktadır. Yapı girişine çift kollu, beş basamaklı merdivenle ulaşılır. Girişten sofaya ulaşmakta ve sofaya da yanlarda iki oda ile mutfak açılmaktadır. Sofadan avluya da geçilir. Avluya ayrıca ön cephedeki sundurmali kapıdan da geçilir. Yapı cephelerinde süslemeye önem verilmiştir. Ön cephede kapının solunda iki pencere, sokağa bakan yan cephede ise üç adet pencere bulunmaktadır. Demir olan giriş "S" motifli parmaklıkları ve kapının alt panosunun ortasında kabartma çiçek motifli bulunmaktadır. Kapın üstünde ise demir parmaklıkları ışıklık penceresi yer alır. Ön cephe ve merdivenin ön yüzeyi muhtesem Mozaikli siva ile kaplanmış ve yalancı derz yapılmıştır. Sofanın zemini geometrik desenli ve bordürlü üç renk karo simanla kaplanmıştır. Sofaya açılan odaların kapı ve pencereleri geniş ahşap pervazlıdır. Odaların ve sofanın tavanı ahşaptır.

İYİ	ORTA	KÖTÜ
KORUMA DURUMU		X	
TAŞIYICI YAPI		X	
DIŞ YAPI	X		
ÜST YAPI	X		
SÜSLEME ELEMANLARI	X

ELEKTRİK	SU	ISITMA	RUTUBET
X	X	X	X

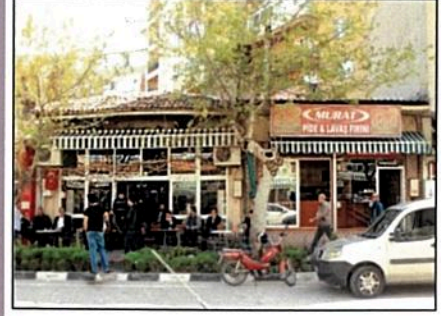
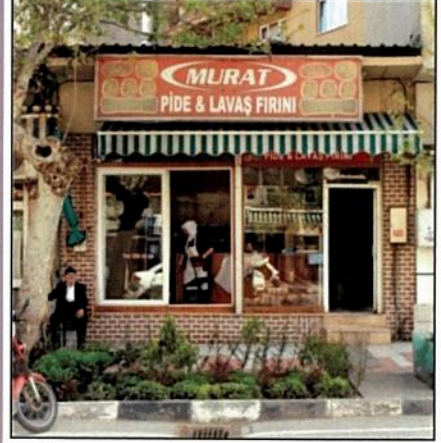
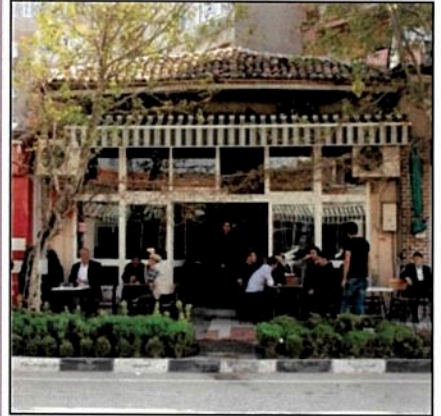
ENVANTER NO:  
HARİTA NO:  
PAFTA: 73 ADA: 503 PARSEL:  
GPS: N 38°36'35.1" E 027°25'13.8"

GENEL TANIM: Tek katlı, kagir dört adet dükkan yapıları.  
AYRINTILI TANIM: Dikdörtgen planlı ve kırma çatılı olan dükkanlar  
kuzeye cephelidir.)

İYİ	ORTA	KÖTÜ
KORUMA DURUMU		X	
TAŞIYICI YAPI		X	
DIŞ YAPI		X	
ÜST YAPI		X	
SÜSLEME ELEMANLARI

ELEKTRİK	SU	ISITMA	RUTUBET
X	X

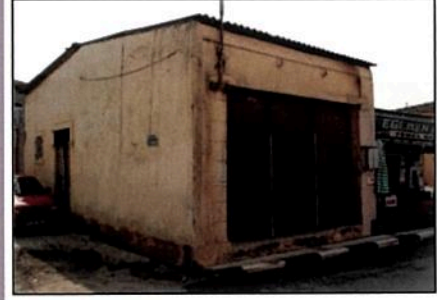
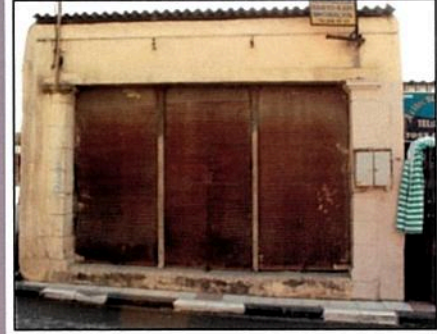
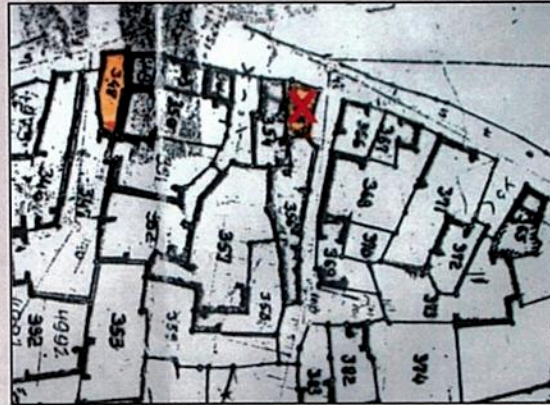
ENVANTER NO:  
HARİTA NO:  
PAFTA: 5 ADA: PARSEL:  
GPS: N 38°39'32.9" E 027°20'11.3"

GENEL TANIM: Çarşı dokusunun içinde bulunan tek katlı dükkân köşe yapısıdır.  
Beşik çatıdır.

AYRINTILI TANIM:Kare planlı olan yapı tek mekândan oluşur. Yapının iki sokağa cephesi vardır. Ana cephede yer alan giriş açıklığı oldukça geniş olup demir kanatlı, katlanır kapı ile kapatılmaktadır. Giriş, iki yanda plasterlerle sınırlandırılmıştır. Kapının yan cephesinde de bir giriş yer alır. Cepheleer yalın olup, herhangi bir süsleme görülmez.

İYİ	ORTA	KÖTÜ
KORUMA DURUMU	X		
TAŞIYICI YAPI	X		
DIŞ YAPI		X	
ÜST YAPI		X	
SÜSLEME ELEMANLARI

ELEKTRİK	SU	ISITMA	RUTUBET
X	X	X

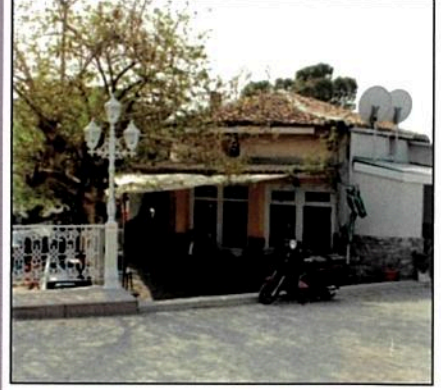
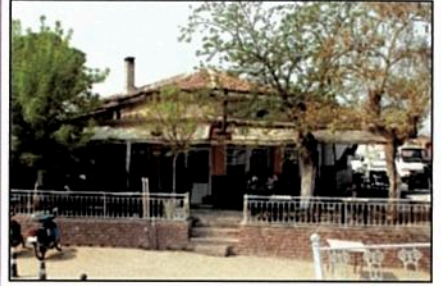
ENVANTER NO: 45.00.1.0  
HARİTA NO:  
PAFTA: 11 ADA: - PARSEL:  
GPS: N 38°39'31.5" E 027°20'11.2"

GENEL TANIM: Tek katlı, yığma kagir yapı.  
AYRINTILI TANIM: Çarşı dokusunun içinde bulunan tek katlı kahvehane yapısı köşe yapısıdır ve beşik çatısı alaturka kiremit kaplıdır. Muradiye Beldesi'nin ticari merkezinde ve içinde bulunduğu alana hakim bir konumda, iki caddenin kesiştiği alanda yer alır. Yapının, bir çokgenin kenarlarını oluşturan yol cephelerinde geniş açıklıklar yer alır. Tek mekândan oluşan yapıya mutfak olarak kullanılan kısım sonradan muhdes olarak eklenmiştir. Yapının ahşap olan tavanı oldukça yüksektir. Döneminin ticari hayatını yansıtmaya ve belge değerinin bulunması yanında, yapıldığı günkü işlevini halen sürdürmesinden dolayı süreklilik değeri bulunmaktadır.

İYİ	ORTA	KÖTÜ
KORUMA DURUMU	X		
TAŞIYICI YAPI	X		
DIŞ YAPI		X	
ÜST YAPI		X	
SÜSLEME ELEMANLARI

ELEKTRİK	SU	ISITMA	RUTUBET
X	X	X
